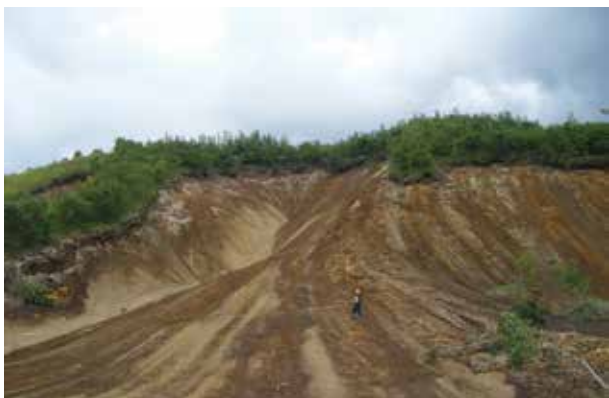
富里地区は、川沿いの平坦斜面の上部から発生した崩壊で、崩壊土砂は火山由来の軽石や砂、シルトなどが多くみられた。崩壊深は浅く、崩壊土砂は長距離を滑落した。谷状の崩壊面底部には地下水を多く含んだシルトが確認できた。天然林を平成16年に伐採後、天然更新によりミヤコザサ、ミズナラ、カシワが生育している。

左側は谷地形、右側は平坦斜面での崩壊

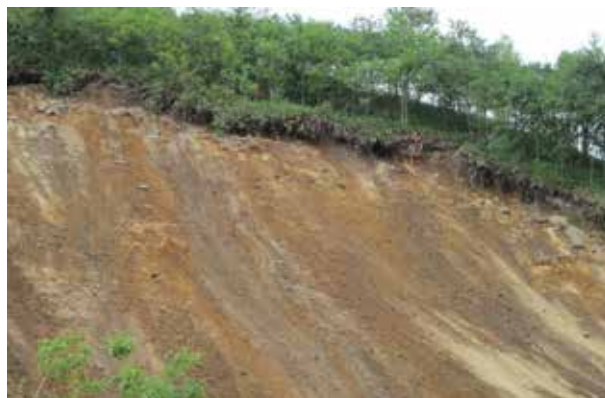
右側の平坦な地形での崩壊箇所

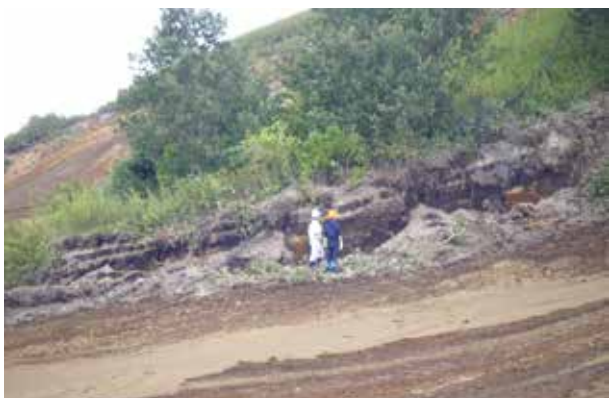
谷地形崩壊箇所の側壁

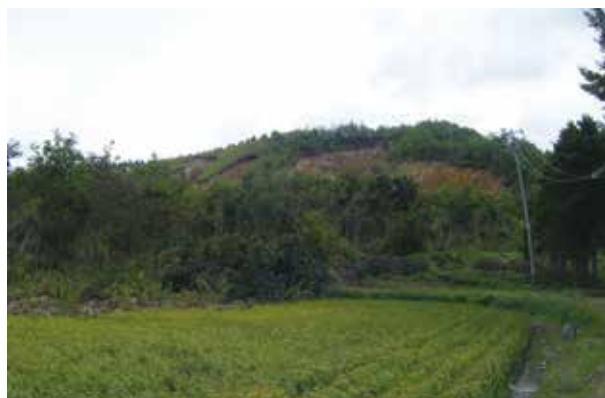
崩壊土砂の末端部分

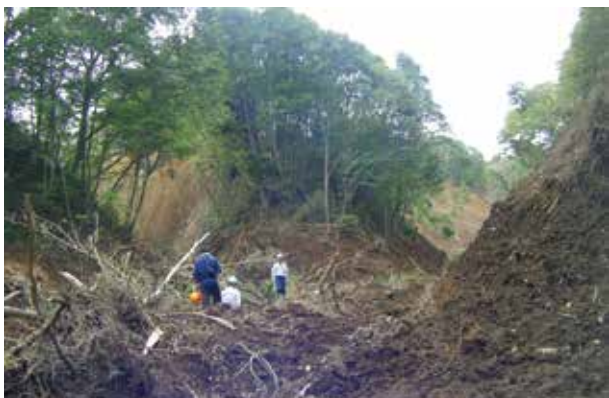
高丘地区は、山地溪流から大量の土砂が河川に流出し堆積していた。溪流内には多数の山腹崩壊が密集して発生しており、大量の崩積土が渓流水と合わさって、短時間で流下したと考えられる。溪流内にはまだ不安定な土砂や倒木が確認された。カラマツ（11、12 齢級）、シラカバ、ミズナラ、イタヤカエデが育成している。

溪流内の崩積土、危険木の状況

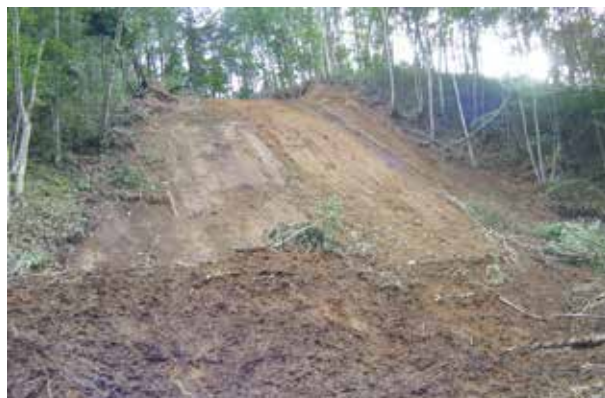
溪流沿いの崩壊状況

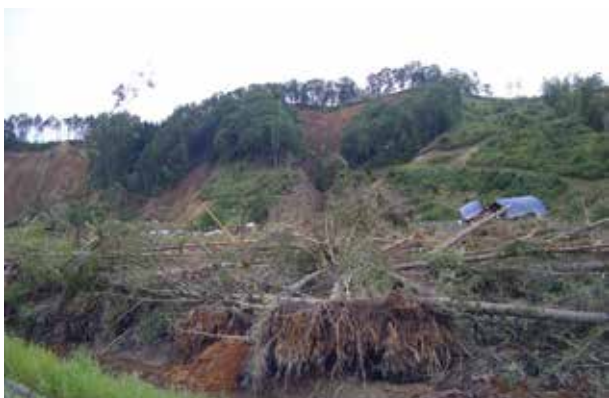
浅い谷と山腹の崩壊状況

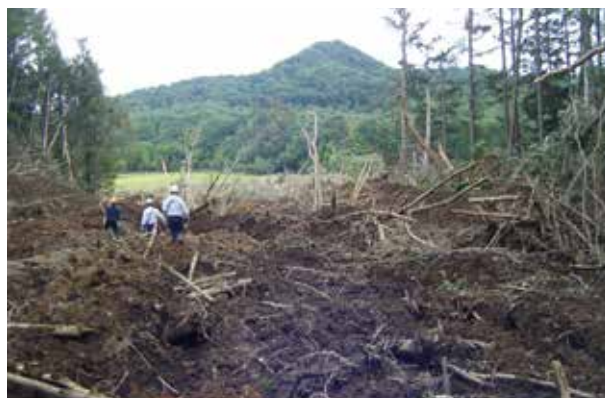
谷出口の流出土砂及び流木の堆積状況

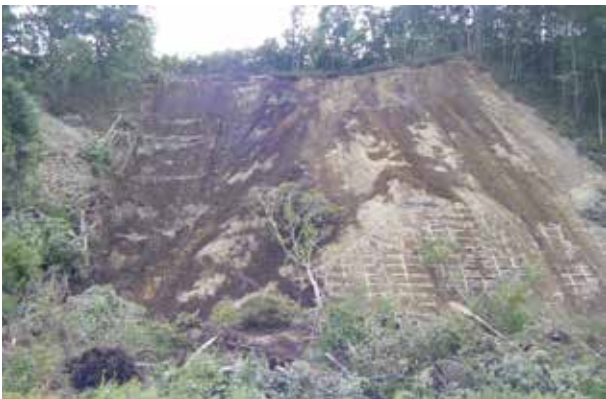
桜丘地区は、厚真川沿いの急勾配の河岸斜面で、治山施設の整備を実施した箇所の上で発生した土砂の崩落である。治山施設により斜面下部を抑えていたため、小規模な土砂の崩落で留まったと考えられる。シラカバ、ミズナラ、イタヤカエデ等の広葉樹（天然林）が生育している。樹齢は13 齢級以下である。

崩壊状況

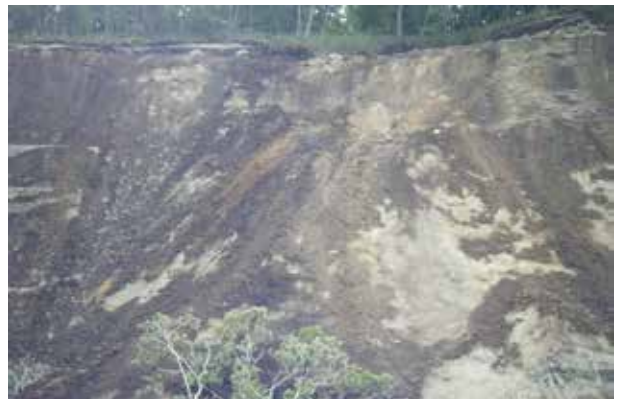
法枠上部の崩壊状況

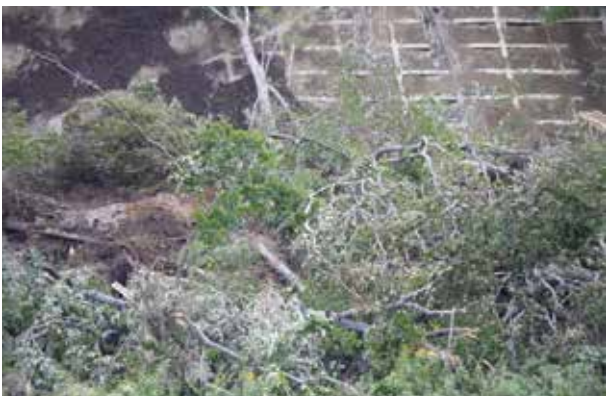
崩壊土砂は少なく、立木が堆積している状況
