3.2 山地災害の特徴

4.1 大分県中津市耶馬溪町の災害

4.2 平成30年7月豪雨の災害

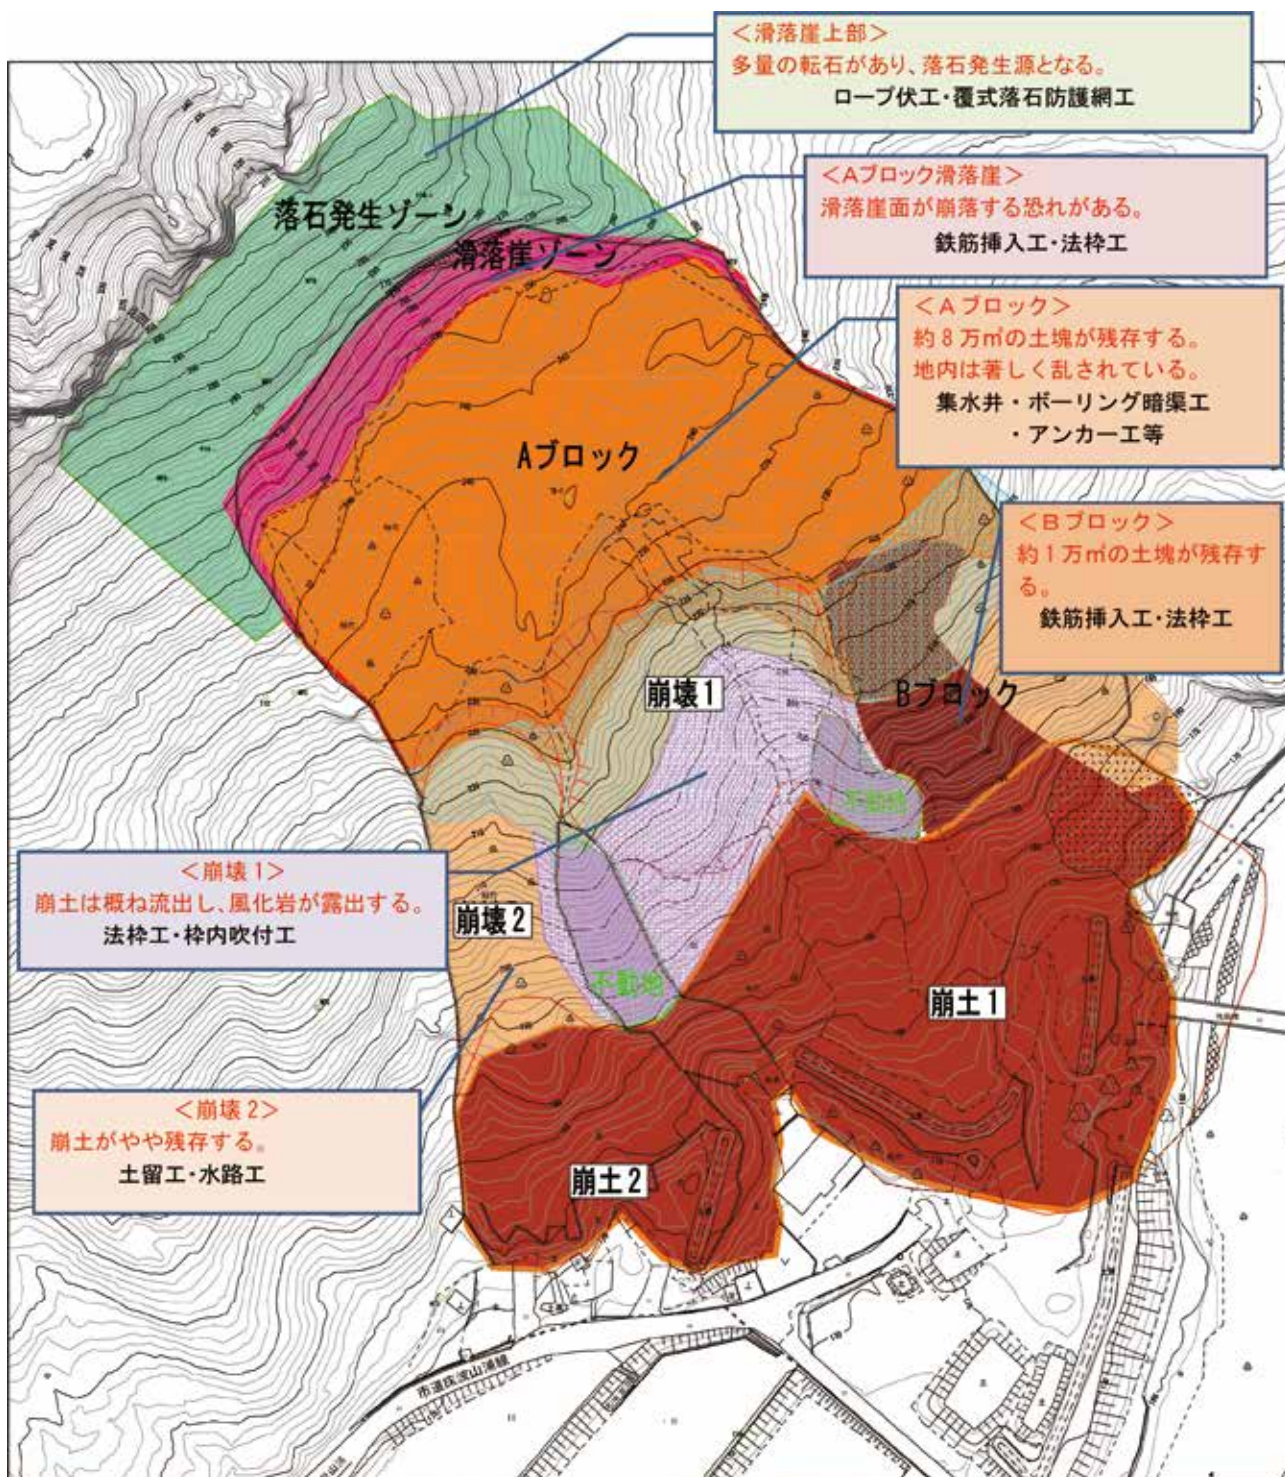
図 4-1 斜面の区分と主な対策工（出典：大分県 HP）

- ・崩壊発生前の地形は、溶結凝灰岩の急崖直下に段差地形を伴う凸型緩斜面が存在し、緩斜面の下部に谷を有する急斜面が形成されていた。
- ・今回の崩壊による滑落崖は、溶結凝灰岩の急崖直下の段差地形付近に形成されている。

- ・Aブロックは、移動土塊の溶結凝灰岩の巨礫層等で構成され、その下位の変質凝灰角礫岩の上面※がすべり面となっている（※末端部露頭やコア観察より移動土塊底面に変質凝灰角礫岩をわずかに取り込んでいることから、すべり面は変質凝灰角礫岩の“上面”としている）。
- ・基岩の変質凝灰角礫岩は、熱水変質を受け、崩壊や地すべりを起こしやすい粘土鉱物のスメクタイトの含有量が多い。
- ・地下水が集中しやすく、変質凝灰角礫岩の上面は凹状となっているため、スメクタイトがより生成されやすい環境下であり、すべり面の土質強度が低下していたと考えられる。

- ・落石発生ゾーンは、広範囲に不安定な転石が点在していることからロープ伏工・覆式落石防護網工により転石の固定を図る。
- ・滑落崖ゾーンは、亀裂の発達した溶結凝灰岩の急崖であり法砕工・鉄筋挿入工により不安定岩塊の崩落及び小崩壊の防止を図る。
- ・Aブロックには多量の地下水があり、安定化を図るため集水井工・ボーリング暗渠工を施工し、地下水位を低下させることで活動を抑制する。加えて、土塊の安定性を高めるためにアンカー工等で土塊を抑止する。
- ・Bブロックは、Aブロックからの崩落土塊の排土を行い、法砕工・鉄筋挿入工により法面保護や浅層崩壊の防止を図る。
- ・崩壊1は、風化した変質凝灰角礫岩が露出していることから法砕工及び砕内吹付工により法面保護を図る。
- ・崩壊2は、土留工により、不安定土塊の移動防止を図るとともに、集水地形であることから、水路工を計画し侵食の防止と迅速な排水を行う。
- ・対策工は、崩壊した斜面の状況や作業の安全性等を考慮しながら実施する。

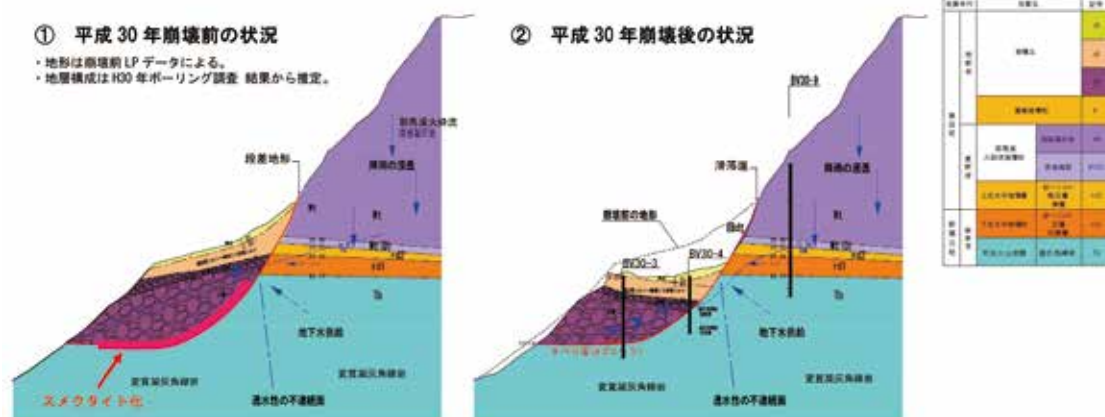
図 4-2 崩壊斜面の変化（イメージ）（出典：大分県 HP）

- ・崩壊斜面は、移動土塊が残存するAブロックと、Aブロックからの崩土に覆われたBブロック、崩

- ・Aブロックは、土塊が下方に30m移動した。それに伴い、Bブロックと崩壊1、崩壊2で崩壊が発生した。

- ・崩壊の原因は、大きくは地下水と土質の影響が考えられる。
- ・地下水については、崩壊地は上方斜面から地下水が集まりやすい箇所であり、斜面内の地下水位が高い状態で推移しているため、斜面は長期にわたり地下水の作用を受けていたと考えられる。
- ・土質については、豊富な地下水により変質凝灰角礫岩の上面で風化が進み、スメクタイト含有量が増加するにつれて土質強度が長期にわたり徐々に低下したことが考えられる。
- ・崩壊の機構は、このような地下水と土質の原因が相互作用し、すべりに対する抵抗が弱まった結果、変質凝灰角礫岩の上面をすべり面とする崩壊（地すべり）に至ったと考えられる。
- ・なお、地下水は複数年かけて上方斜面から供給されている可能性があることや、近年では地表の大きな変動が確認されていないことから、崩壊を事前に予測することは困難であった。

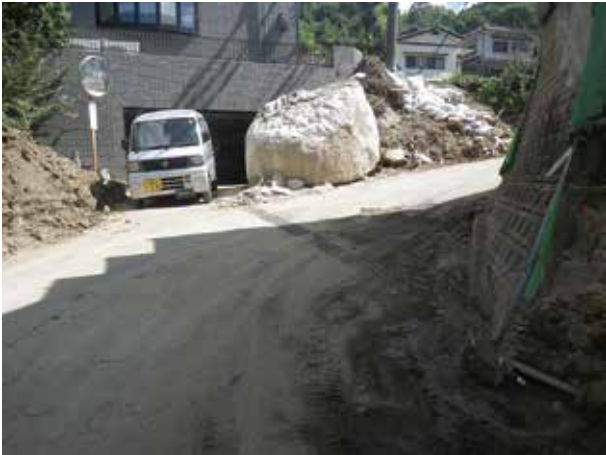
広島市安芸区矢野東の梅河団地において、東側の斜面の3つの溪流から土砂・土石が団地に流入したことにより、複数の人家が損壊、住民5名が死亡した。溪流の一つには平成30年2月に完成した治山ダムが設置され、計画した土砂量は捕捉したと見込まれる。しかし、それを上回る量の土砂・土石が発生・流下して団地に流入し、被害が発生した。

民家脇まで流出した巨礫（コアストーン）

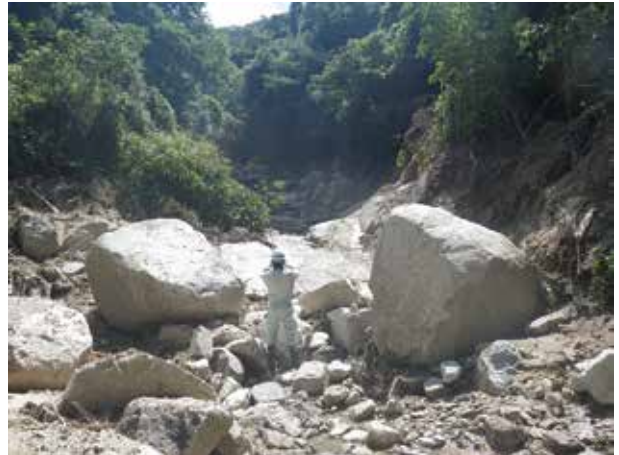
溪流内のコアストーン

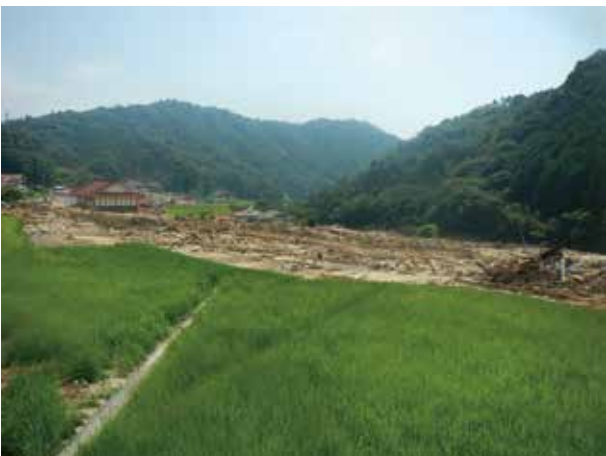
呉市安浦町市原地区において、複数の溪流（少なくとも5溪流）から、土砂・土石が集落に流入したことにより、複数の人家が損壊、住民2名が死亡した。調査した溪流には治山ダム2基が整備されており、想定した溪床勾配の緩和や、土石流の流下能力の減衰、規模拡大の抑制といった効果は発揮していたと考えられる。しかし、多量の土砂・土石が発生・流下して集落に流入し、被害が発生したものと推定される。

土砂氾濫堆積状況（遠景）

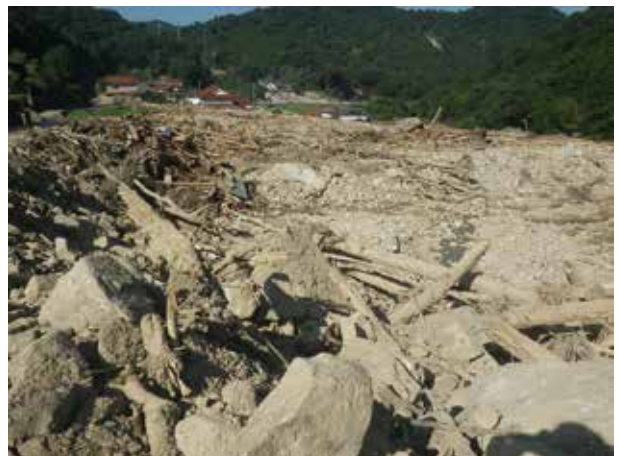
土砂氾濫堆積状況（近景）

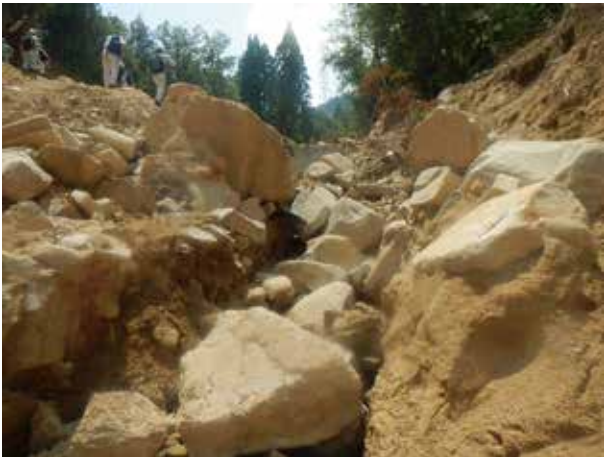
東広島市黒瀬の広島国際大学東広島キャンパス周辺地域において、南側の斜面の少なくとも3つの溪流から土砂・土石が大学キャンパス、県道34号線をはじめ、複数の人家に流入した。調査した溪流には、治山ダム6基が整備され、想定した溪床勾配の緩和や、土石流の流下能力の減衰、規模拡大の抑制といった効果は発揮していたと考えられる。しかし、多量の土砂・土石が発生・流下して集落に流入し、被害が発生し、うち2基の堤体が損壊、4基の袖部が損壊し、被害が発生したと推定される。

溪床洗掘とコアストーン

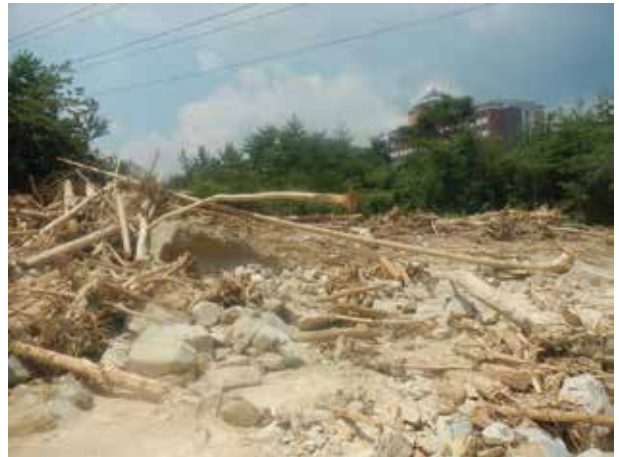
土砂氾濫堆積状況

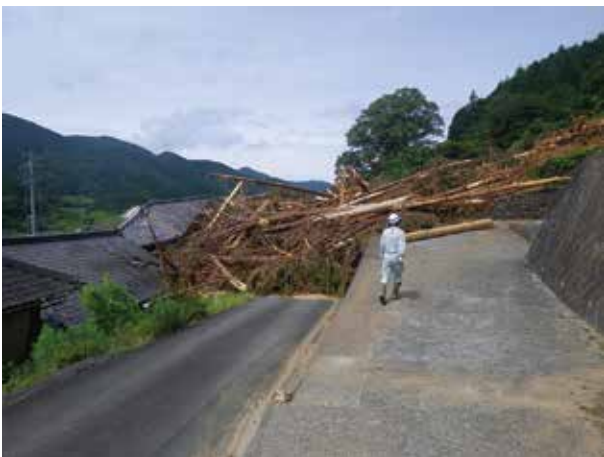
西予市宇和町明間地区において、斜面が崩壊し、市道、人家に土砂が流出し、人家3戸が損壊した。崩壊直前に住民が異常な出水を確認し、避難したことにより人的被害には至らなかった。

崩壊末端の流木

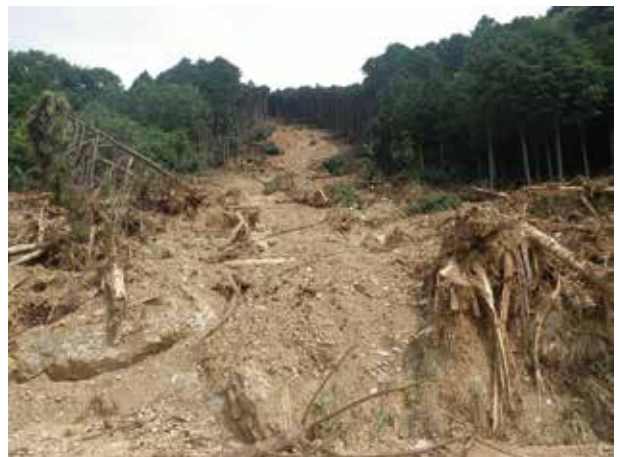
崩壊土砂流出状況

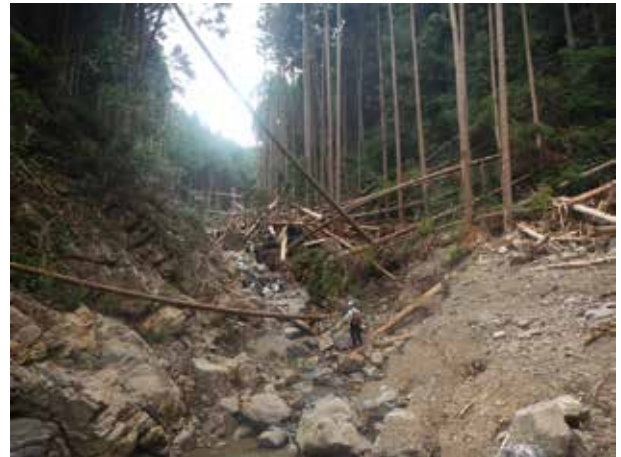
溪床土砂の洗掘と流木堆積状況

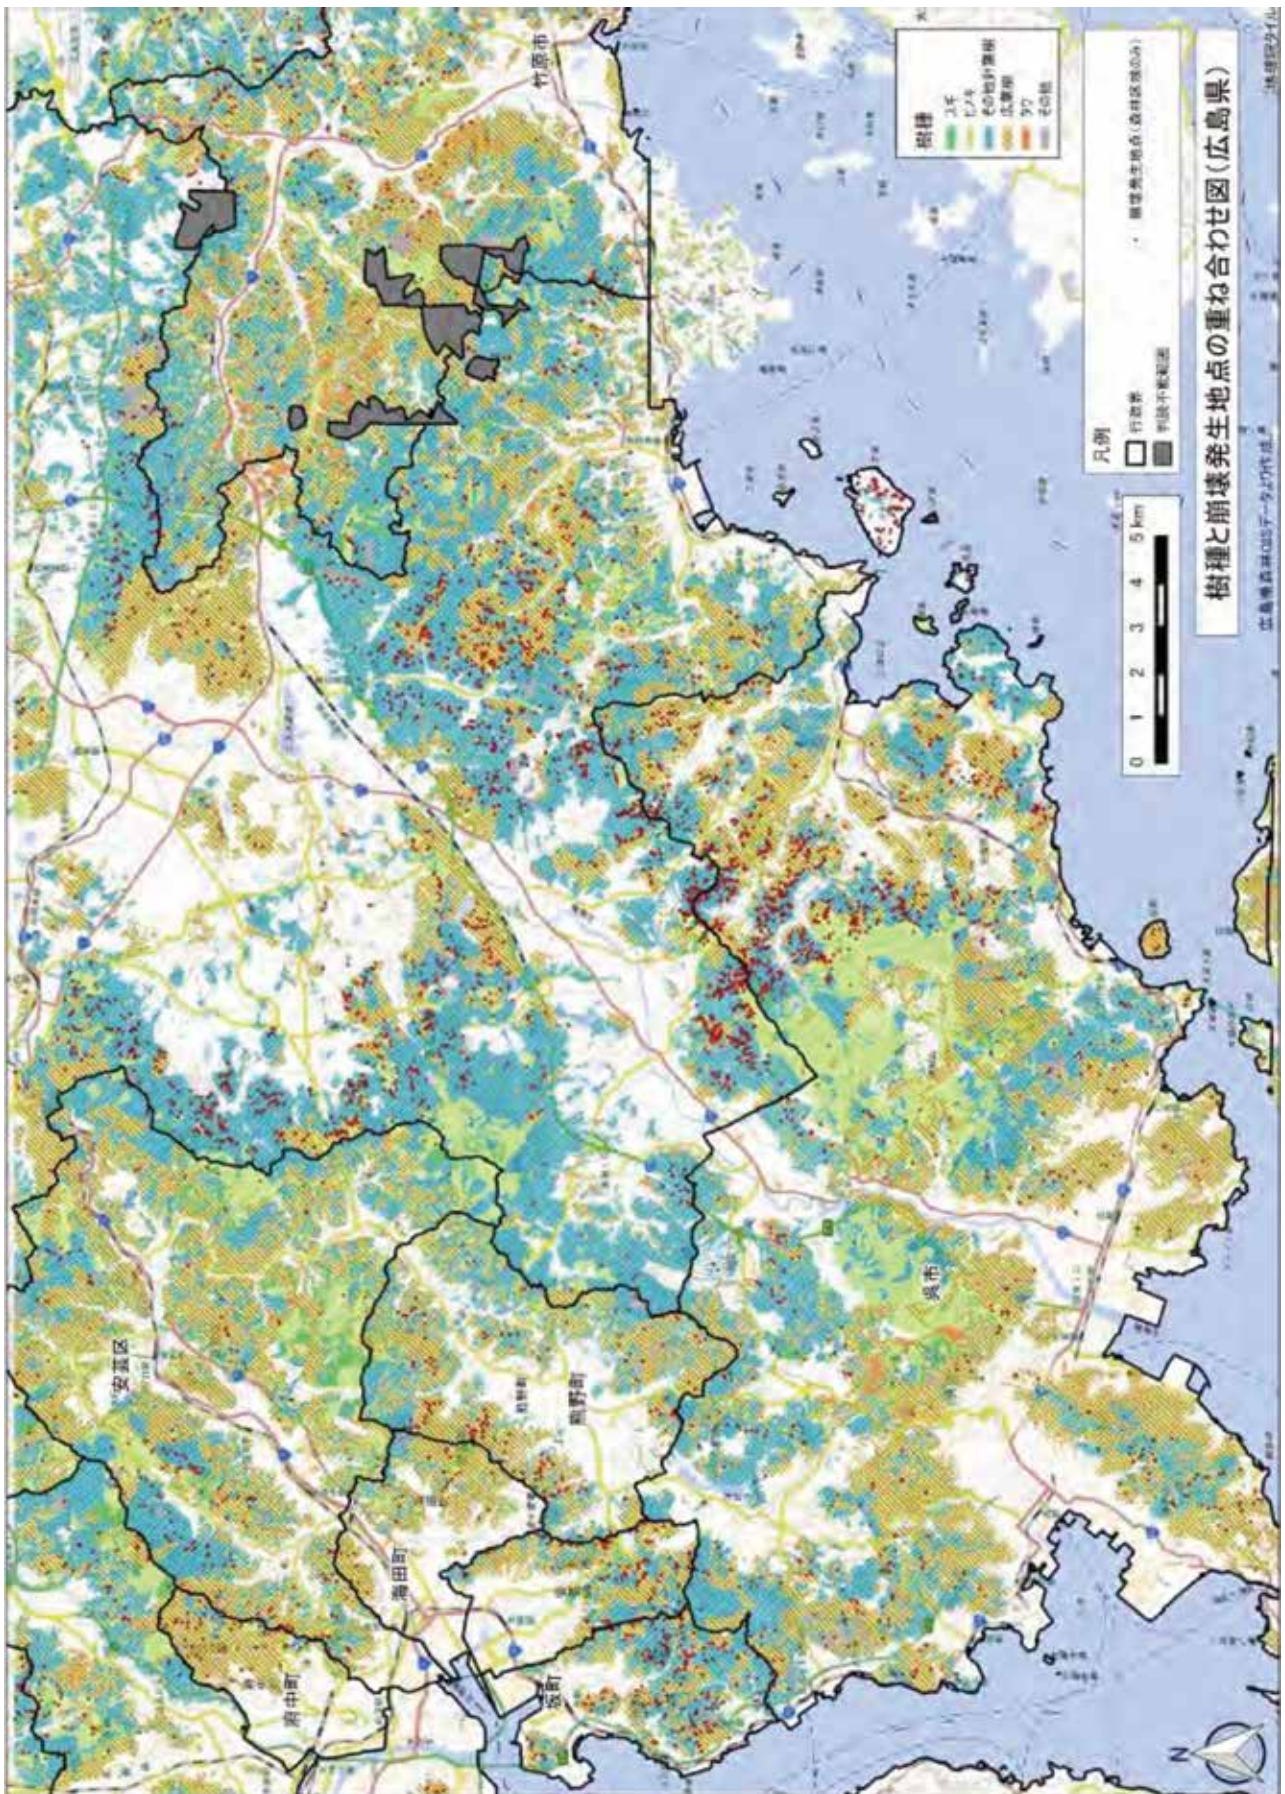
図 4-4 樹種と崩壊発生地点の重ね合わせ図 (広島県)

このことから特に広島県ではいずれの樹種も尾根地形に偏って発生した傾向がより顕著にみられ、山腹崩壊の発生には、樹種に関わらず、地形条件等の違いによる影響がより大きいと考えられる。

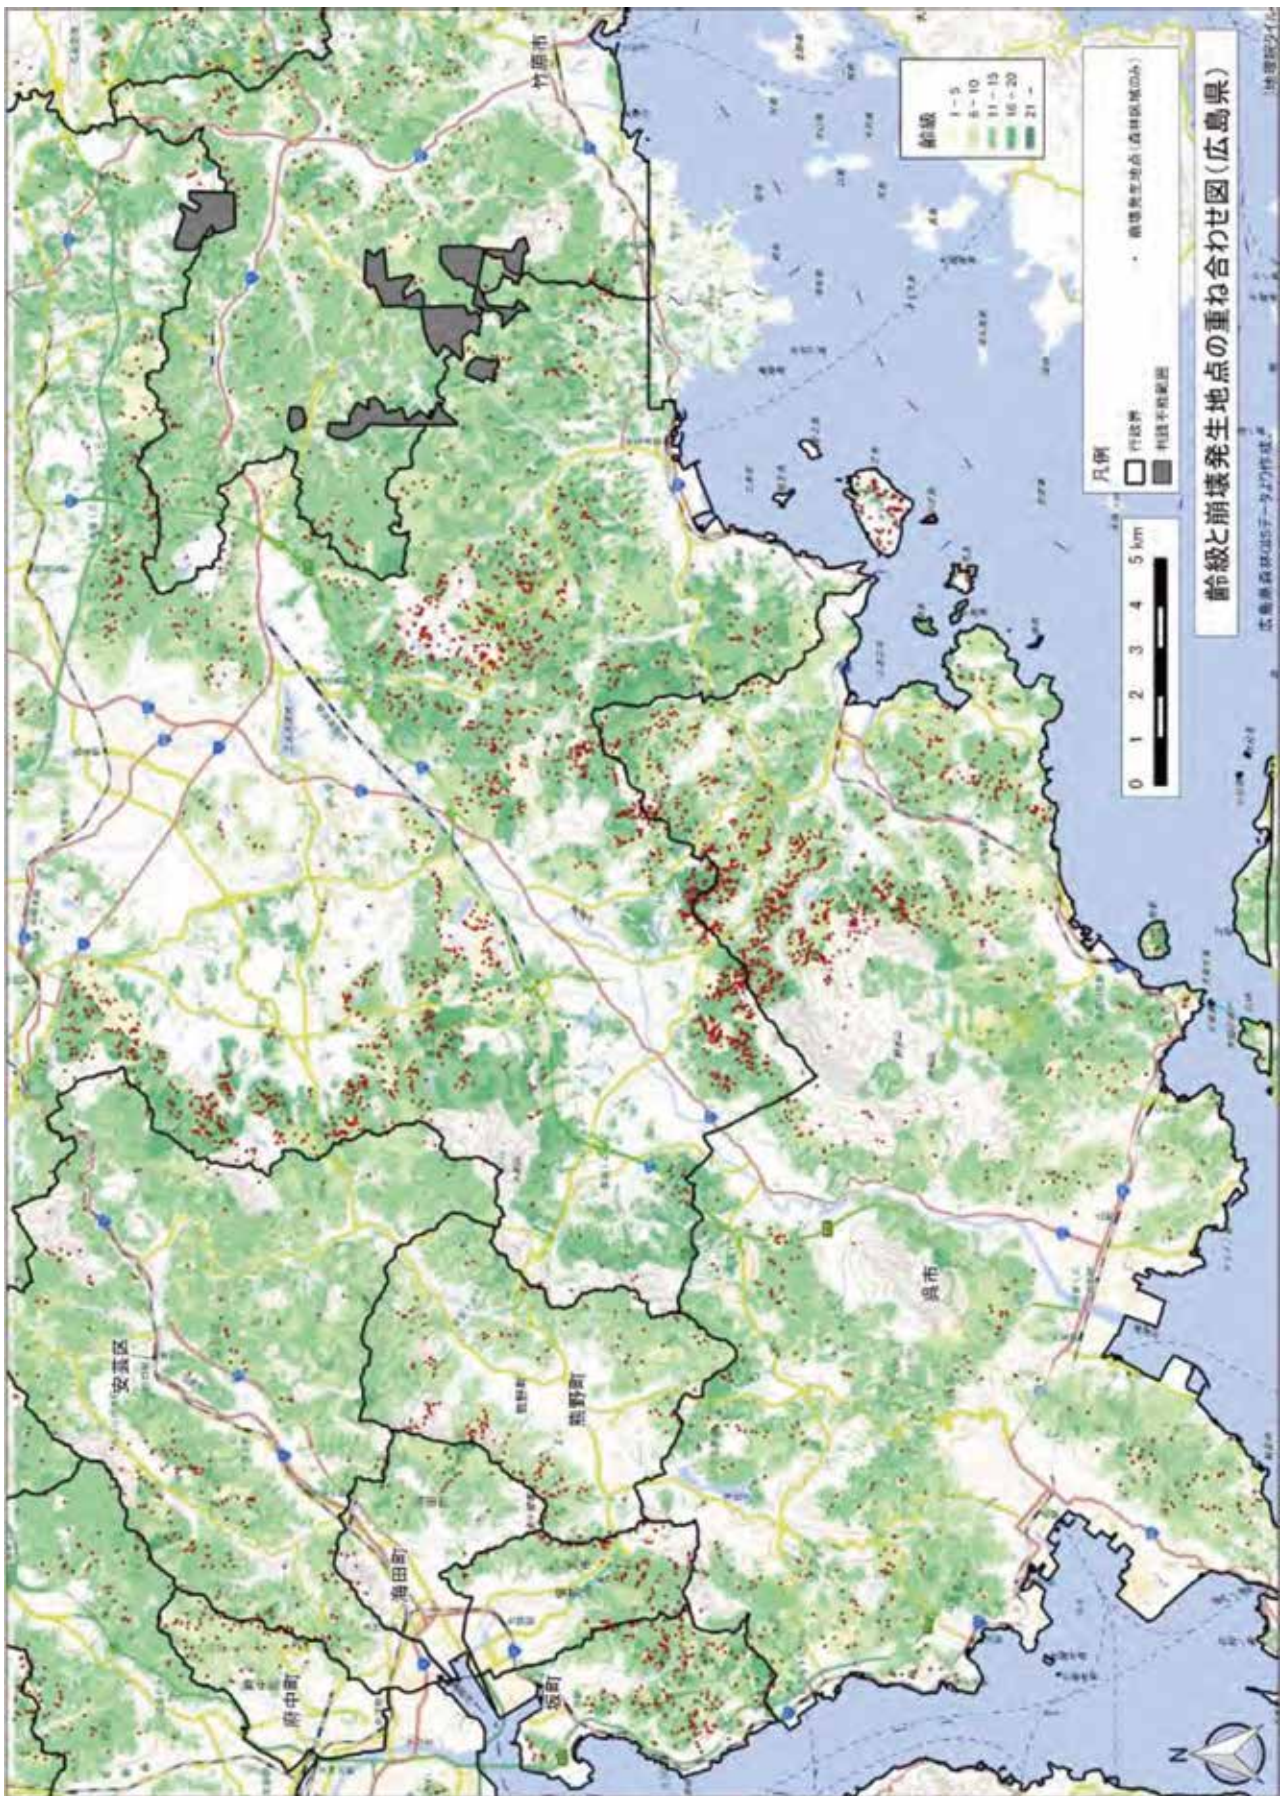
図 4-5 齢級と崩壊発生地点の重ね合わせ図（広島県）

以上の結果から、既往調査結果でも言われているとおり2～3 齢級で崩壊が多く発生し、立木の成長に伴う根系の発達等により、山腹崩壊が一定程度抑制されたものと考えられる。(出典：「平成30年7月豪雨を踏まえた治山対策検討チーム中間取りまとめ(本文)」)
