関東森林管理局における 天然力を活用した取組事例集

令和3年3月

関東森林管理局 計画課

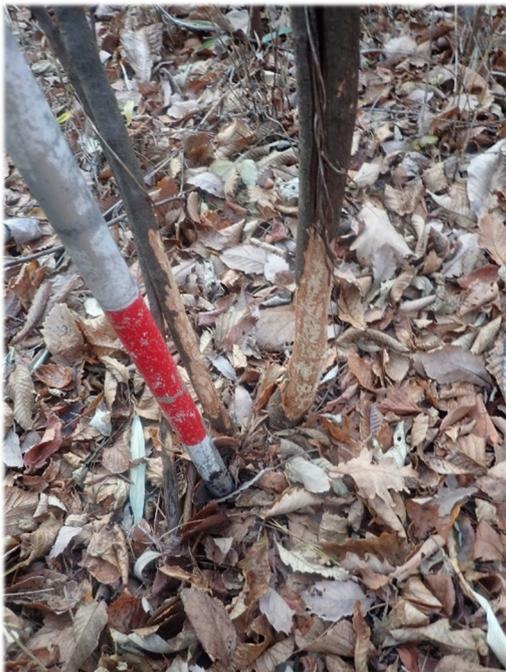
広葉樹が混交するアカマツ林の皆伐跡地。シカ被害は確認されていないが（生息痕跡あり）、ノウサギ被害あり。

ノウサギによる剥皮被害

皆伐後 12 年が経過し（H31.4.1 時点）、現時点での更新状況は良好と考えられるが、競合植生やシカ生息状況等について引き続き経過観察が必要。

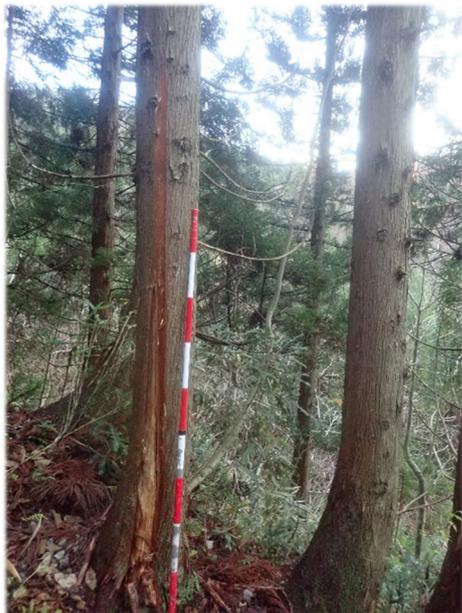
広葉樹が混交するスギ林の漸伐跡地。前生樹であるスギ、トチノキ等の大径木が保残されている。ツキノワグマ被害あり。

ツキノワグマによる剥皮被害

皆伐後 19 年が経過し（H31.4.1 時点）、基準を満たしていないため、光環境の改善等検討が必要。

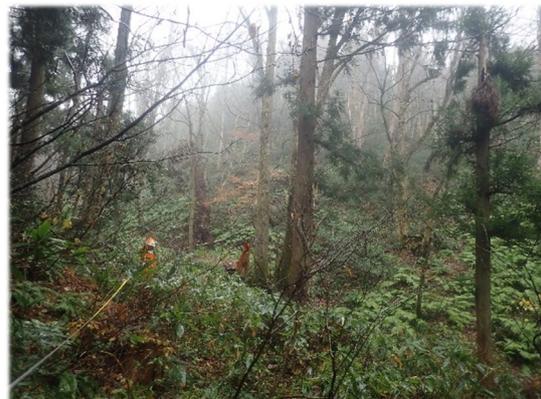
事例地 4 のスギ保残木

更新面積 0.18ha の中に、スギ、トチノキ等の大径木が保残され、林床の光環境に影響を与えている。他の阻害要因は少ない。

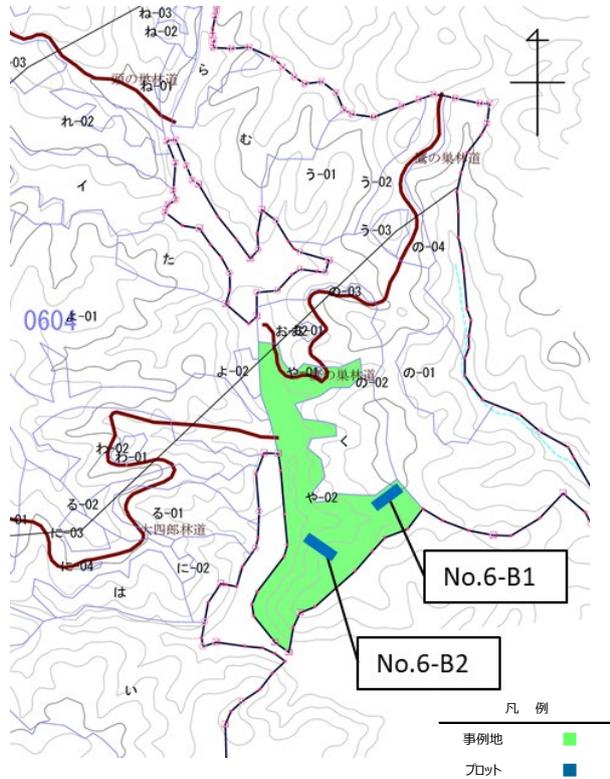
ノウサギの被害が多く天然更新木の生育不良が目立つ。掻起こしの地表処理を試験的に行っているプロットあり。作業道沿いにアカマツ、スギ天然更新木が多い（樹高 30 cm 未満）。

皆伐後 2 年が経過し（H31.4.1 時点）、現時点での更新状況は良好と考えられるが、ノウサギ被害が多く、目的樹種と雑灌木の競合状態も続いていることから、引き続き経過観察が必要。

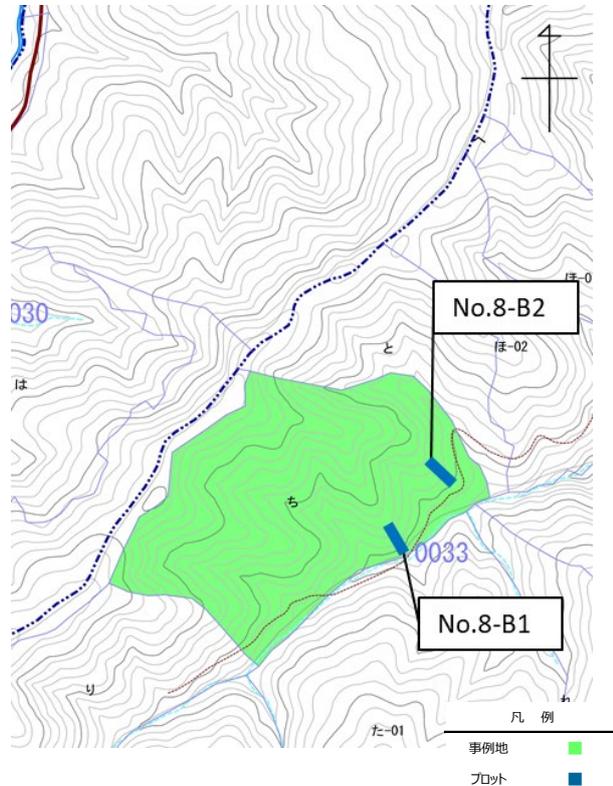
分収造林の皆伐跡地。急傾斜や岩石地が多い。ノウサギ被害あり。イノシシの生息痕跡あり。

皆伐後 1 年が経過し（H31.4.1 時点）、現時点では基準を満たしているが、競合植生については、引き続き経過観察が必要。

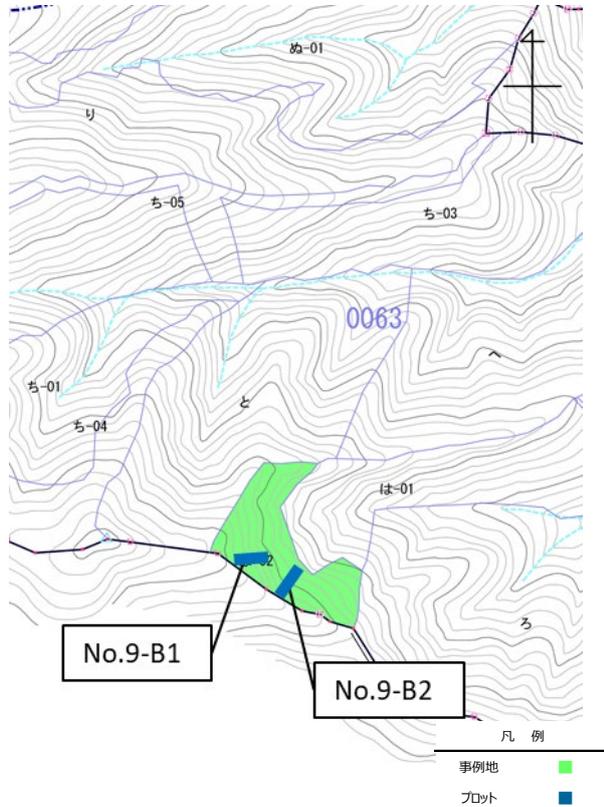
分収造林の皆伐跡地。急傾斜地が多い。中腹から尾根にかけては萌芽更新が多い。

目的樹種のコハウチワカエデ、クマシデが多く分布しているが、出現種のうち約 6 割が雑灌木であり、目的樹種との競合状態が続いている。また阻害要因であるアズマネザサが繁茂している。

皆伐後 11 年が経過し（H31.4.1 時点）、現時点では基準を満たしているが、競合植生については、引き続き経過観察が必要。

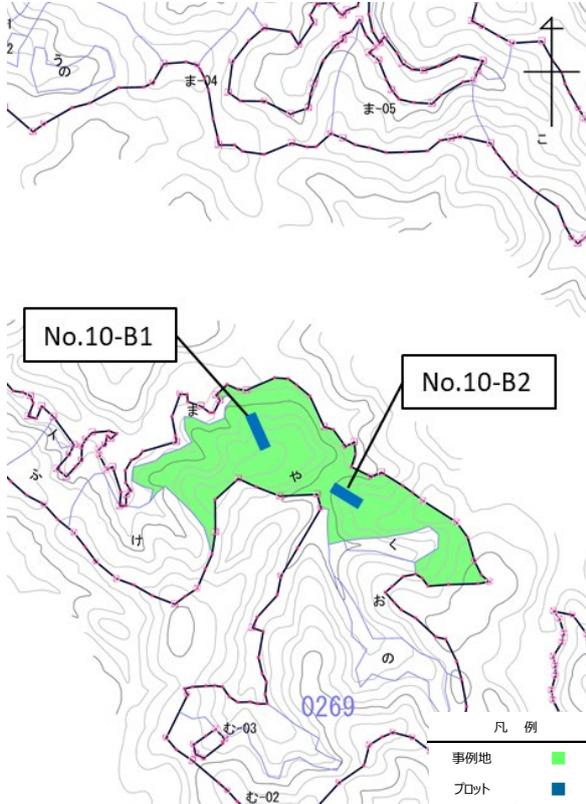
分収造林の皆伐跡地。民有林に接している林分は枝
条が整理され、天然更新木の生育に適した環境となっ
ている。つる類、ノウサギ被害が多い。

目的樹種はエゴノキ、リョウブ等が多く分布しているが、出現種のうち約 6 割が雑灌木であり、目的樹種と競合状態が続いている。また阻害要因であるスズタケが繁茂している。

皆伐後 1 年が経過し（H31.4.1 時点）、現時点では基準を満たしているが、競合植生については、引き続き経過観察が必要。

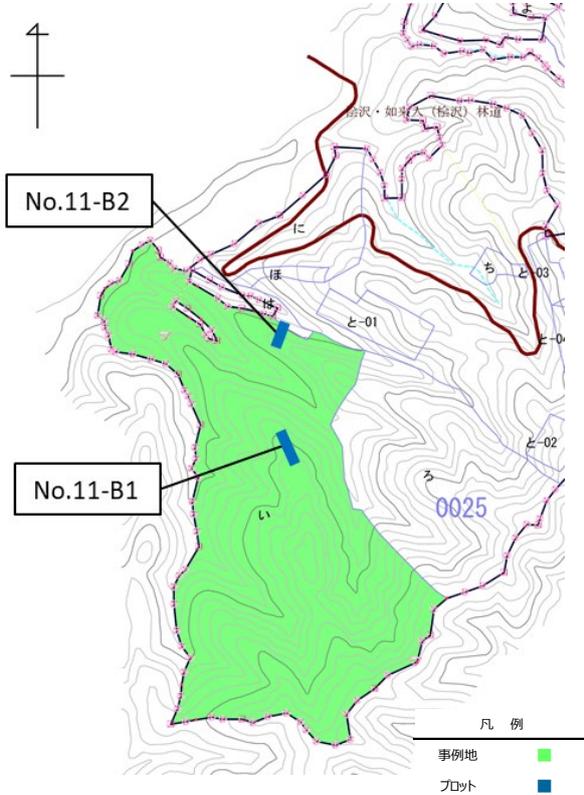
分取造林の皆伐跡地。尾根沿いを天然更新の区域としている。樹高 30 cm未満であるが、アカマツ・モミの天然更新木が多い。

目的樹種はリョウブ、ヒノキ等が多く分布しているが、雑灌木ではヤマツツジ、バイカツツジ等が多く、出現種のうち約 6 割が雑灌木であり、目的樹種との競合状態が続いている。阻害要因は少ない。

皆伐後 2 年が経過し（H31.4.1 時点）、現時点では基準を満たしているが、上層を形成する目的樹種が少ない。ヒノキ天然更新木の更新補助作業の検討等、引き続き経過観察が必要。

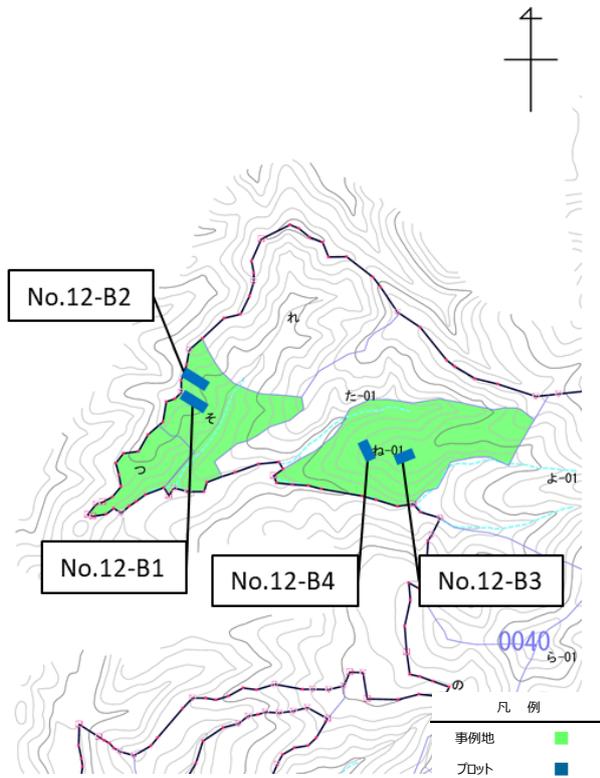
分収造林の皆伐跡地。尾根沿いを天然更新の区域としている。尾根沿いは、樹高 30 cm 未満であるものの、アカマツの天然更新木も多い。

目的樹種はリュウブ、コシアブラ、ヤマザクラ等が約 2~3m の上層に多く分布し、出現種のうち約 6 割が目的樹種となっている。一部ササ類が繁茂しているが大きな阻害要因とはなっていない。

皆伐後 5 年が経過し（H31.4.1 時点）、現時点での更新状況は良好と考えられる。

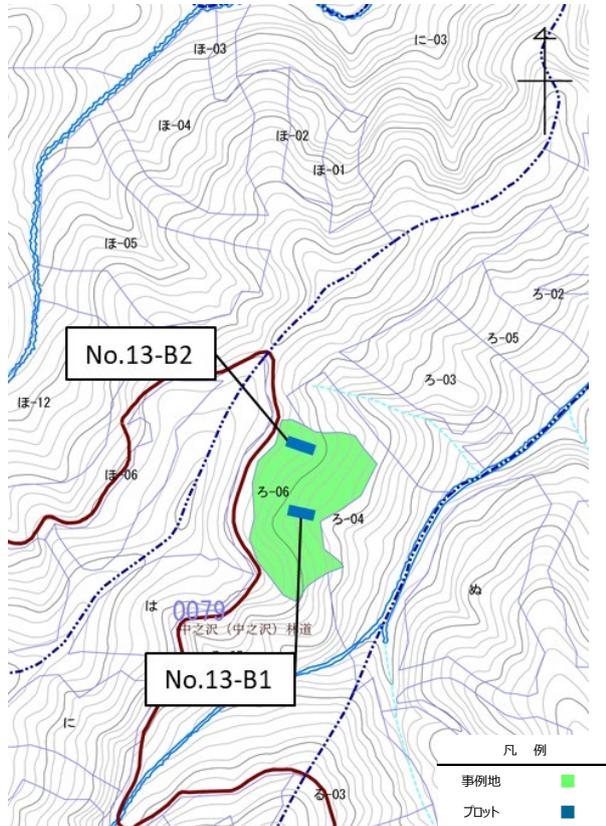
オオバアサガラが優占しサワグルミが混交している林況。
林床植生はシカ被害の影響を受け、シカ不嗜好性であるオオバアサガラの萌芽更新木も食害を受けている。

出現種のほとんどがオオバアサガラ（シカ不嗜好性）となっている。シカ被害木が多く、林床植生も衰退しブラウジングラインが明確になっている。

皆伐後 17 年が経過し（H31.4.1 時点）、基準を満たしているが、林分の種組成に偏りがあり、シカ被害の影響が著しいことから、シカ対策等の検討が必要。

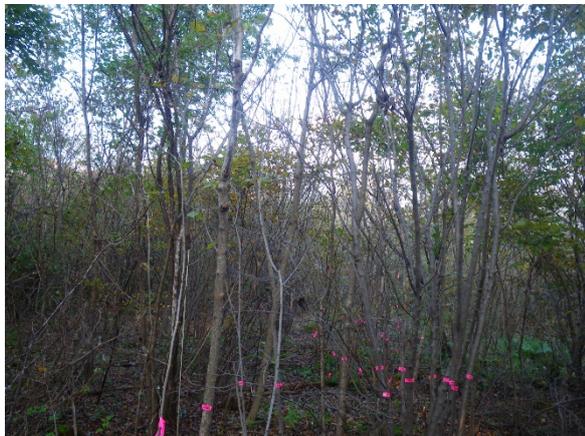
事例地 14 雑灌木が優占している林況

目的樹種はエゴノキ、ヤマグワ等が分布するが少ない。アブラチャン等の雑灌木が多く分布し、出現種のうち約 8 割が雑灌木となっている。また、阻害要因であるアズマネザサが繁茂している箇所がある。

皆伐後 12 年が経過し（H31.4.1 時点）、基準を満たしていないため、更新補助作業、保育作業、シカ対策等の検討が必要。

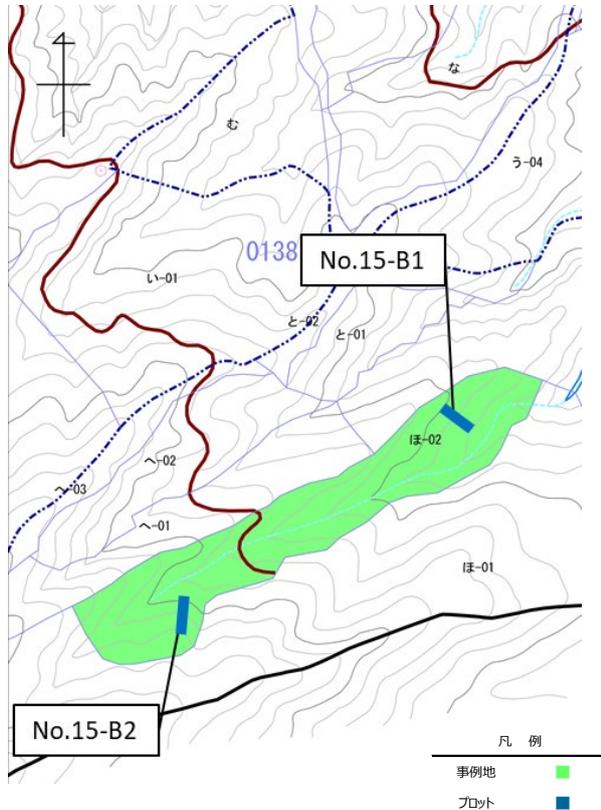
ヒノキを保残木としている箇所が一部あり。作業道付近のみアカマツ・カラマツの天然更新木が生息しているが、シカ被害木が多い。

作業道沿いに一部カラマツの天然更新木が分布しているが、チシマザサが繁茂し目的樹種の更新を阻害している。
また、シカ採食圧が高く、チシマザサの植生高に影響を与えている。

皆伐後 17 年が経過し（H31.4.1 時点）、基準を満たしていないため、競合植生の除去やシカ対策等の検討が必要。

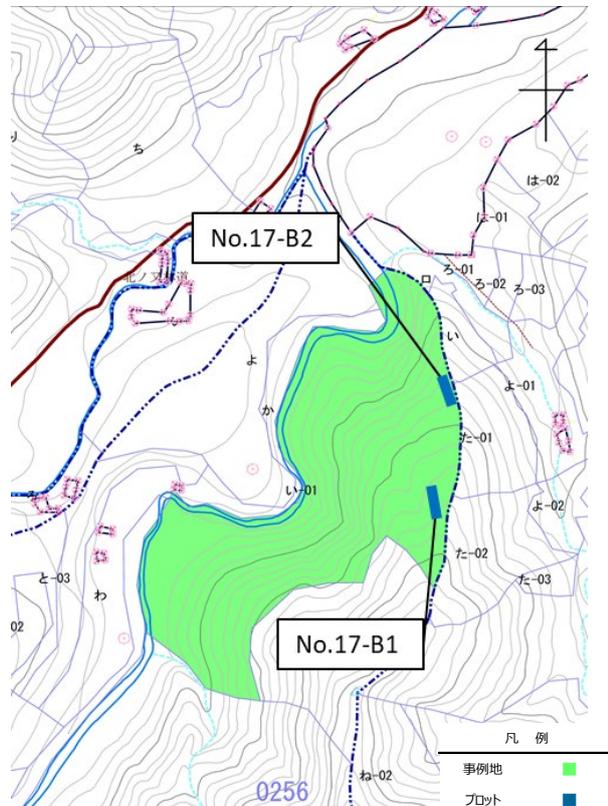
なめこ等の原木採取を目的としたブナ林の漸伐跡地。
シカ被害、ツキノワグマ生息痕跡あり。

目的樹種はブナ、リョウブ等が分布しているが、雑灌木のオオカメノキやアブラチャンが多く、出現種のうち約 6 割が雑灌木であり、目的樹種との競合状態が続いている。

皆伐後 10 年が経過し（H31.4.1 時点）、現時点では基準を満たしているが、競合植生については、引き続き経過観察が必要。

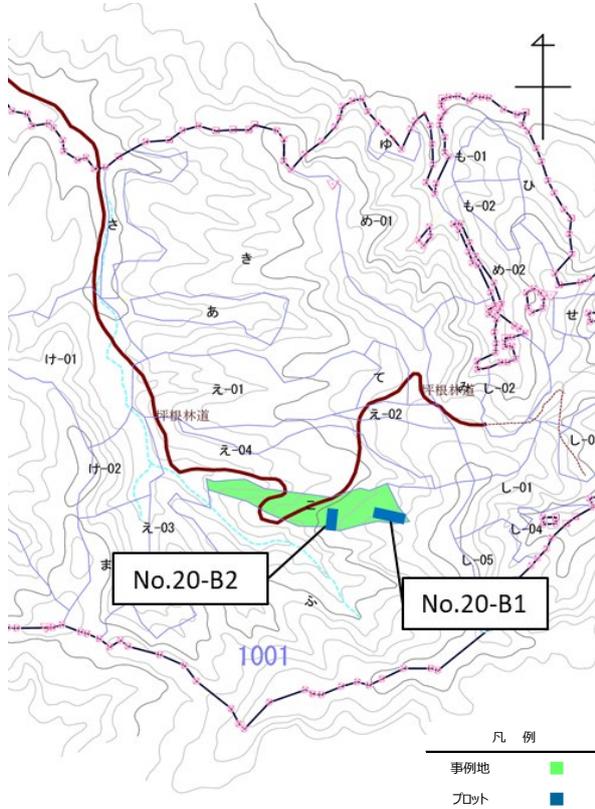
スギ林の皆伐跡地。スギの保残木が一部あり。ツキノワグマの生息痕跡あり。

目的樹種は、ウワミズザクラ、ユズリハ等、雑灌木はムラサキシキブ、ハイヌツゲ等が分布し、出現種のうち約 8 割が雑灌木となっている。また、事例地全体に、チマキザサが繁茂し目的樹種の更新を阻害している。

皆伐後 10 年が経過し（H31.4.1 時点）、基準を満たしていないため、競合植生の除去等の検討が必要。

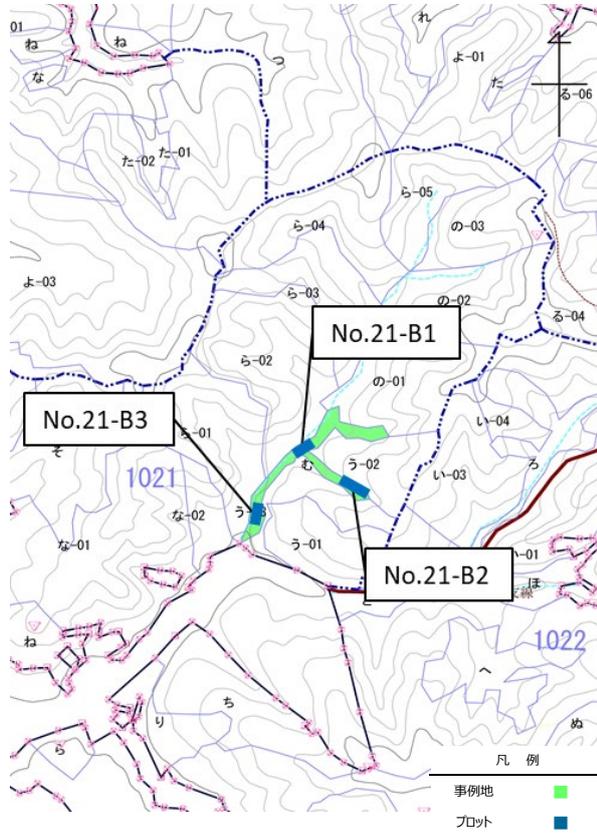
スギ林の皆伐跡地。スギ、広葉樹の保残木が一部あり。ツキノワグマ、カモシカの生息痕跡あり。

目的樹種は、エゴノキ、クリ等が、雑灌木はヒメアオキ、ノリウツギ等が分布し、出現種のうち約 8 割が雑灌木となっている。また、事例地全体に、チマキザサが繁茂し目的樹種の更新を阻害している。

皆伐後 16 年が経過し（H31.4.1 時点）、基準を満たしていないため、競合植生の除去等の検討が必要。

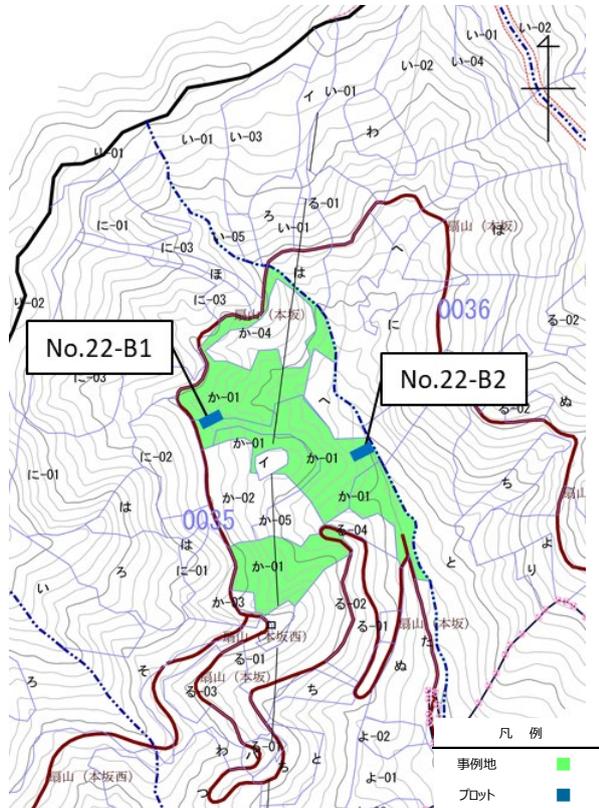
スギ林の皆伐跡地（台風被害跡地）。シカ被害木が多い。ノウサギ、イノシシの生息痕跡あり。

目的樹種はスダジイ、ネズミモチ等、雑灌木はクサギ、ウツギ等が分布しているが、出現種のうち約 8 割が雑灌木であり、目的樹種と競合状態が続いている。また、阻害要因であるススキが繁茂している箇所、シカ被害木が多い箇所がある。

皆伐後 9 年が経過し（H31.4.1 時点）、現時点では基準を満たしているが、競合植生、シカ対策については、引き続き経過観察が必要。
