西根川上流地区治山事業
全体計画調査
第3回検討委員会

全体計画及び令和3年度の対応状況

関東森林管理局・会津森林管理署南会津支署

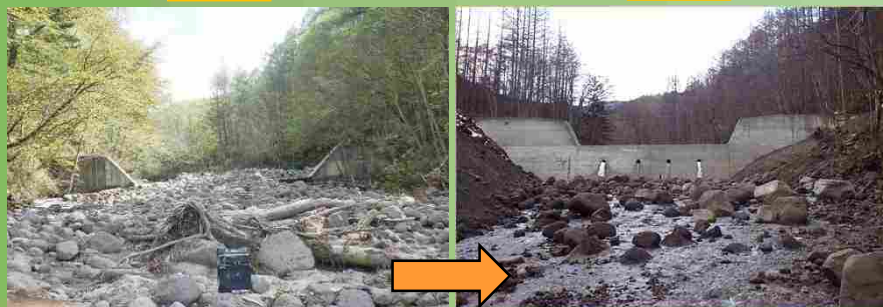
西根川上流地区復旧治山工事(R2補正)
事業内容：溪間工嵩上1基

【土石流堆積区域】 西根川河床内に堆積している土砂の流下を防止するため、令和2年度補正予算により、平成元年施工の、コンクリート谷止工の嵩上げを実施。

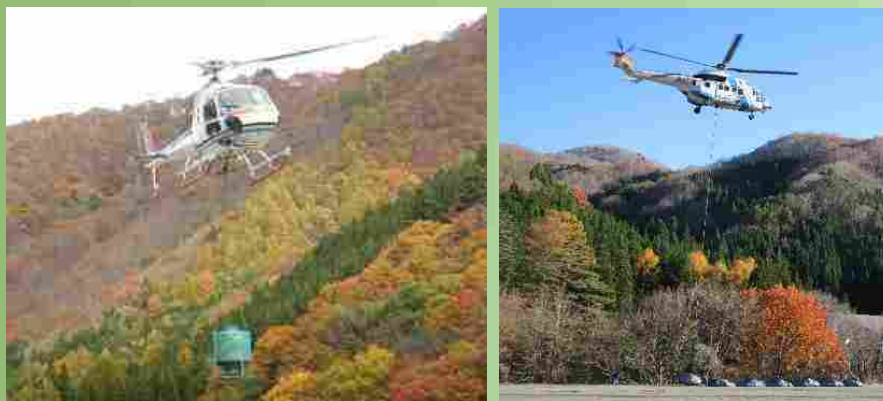
西根川上流地区復旧治山工事
事業内容：袋詰玉石工、侵食防止工

【崩壊地対策】 台風災害の影響により、崩壊地へ至るアクセスが非常に困難な状況となっており、工種も極めて限定的なものとなることから、ヘリコプターを活用した袋詰玉石工や侵食防止工などの対策を実施。

ヘリコプターによる資材運搬状況

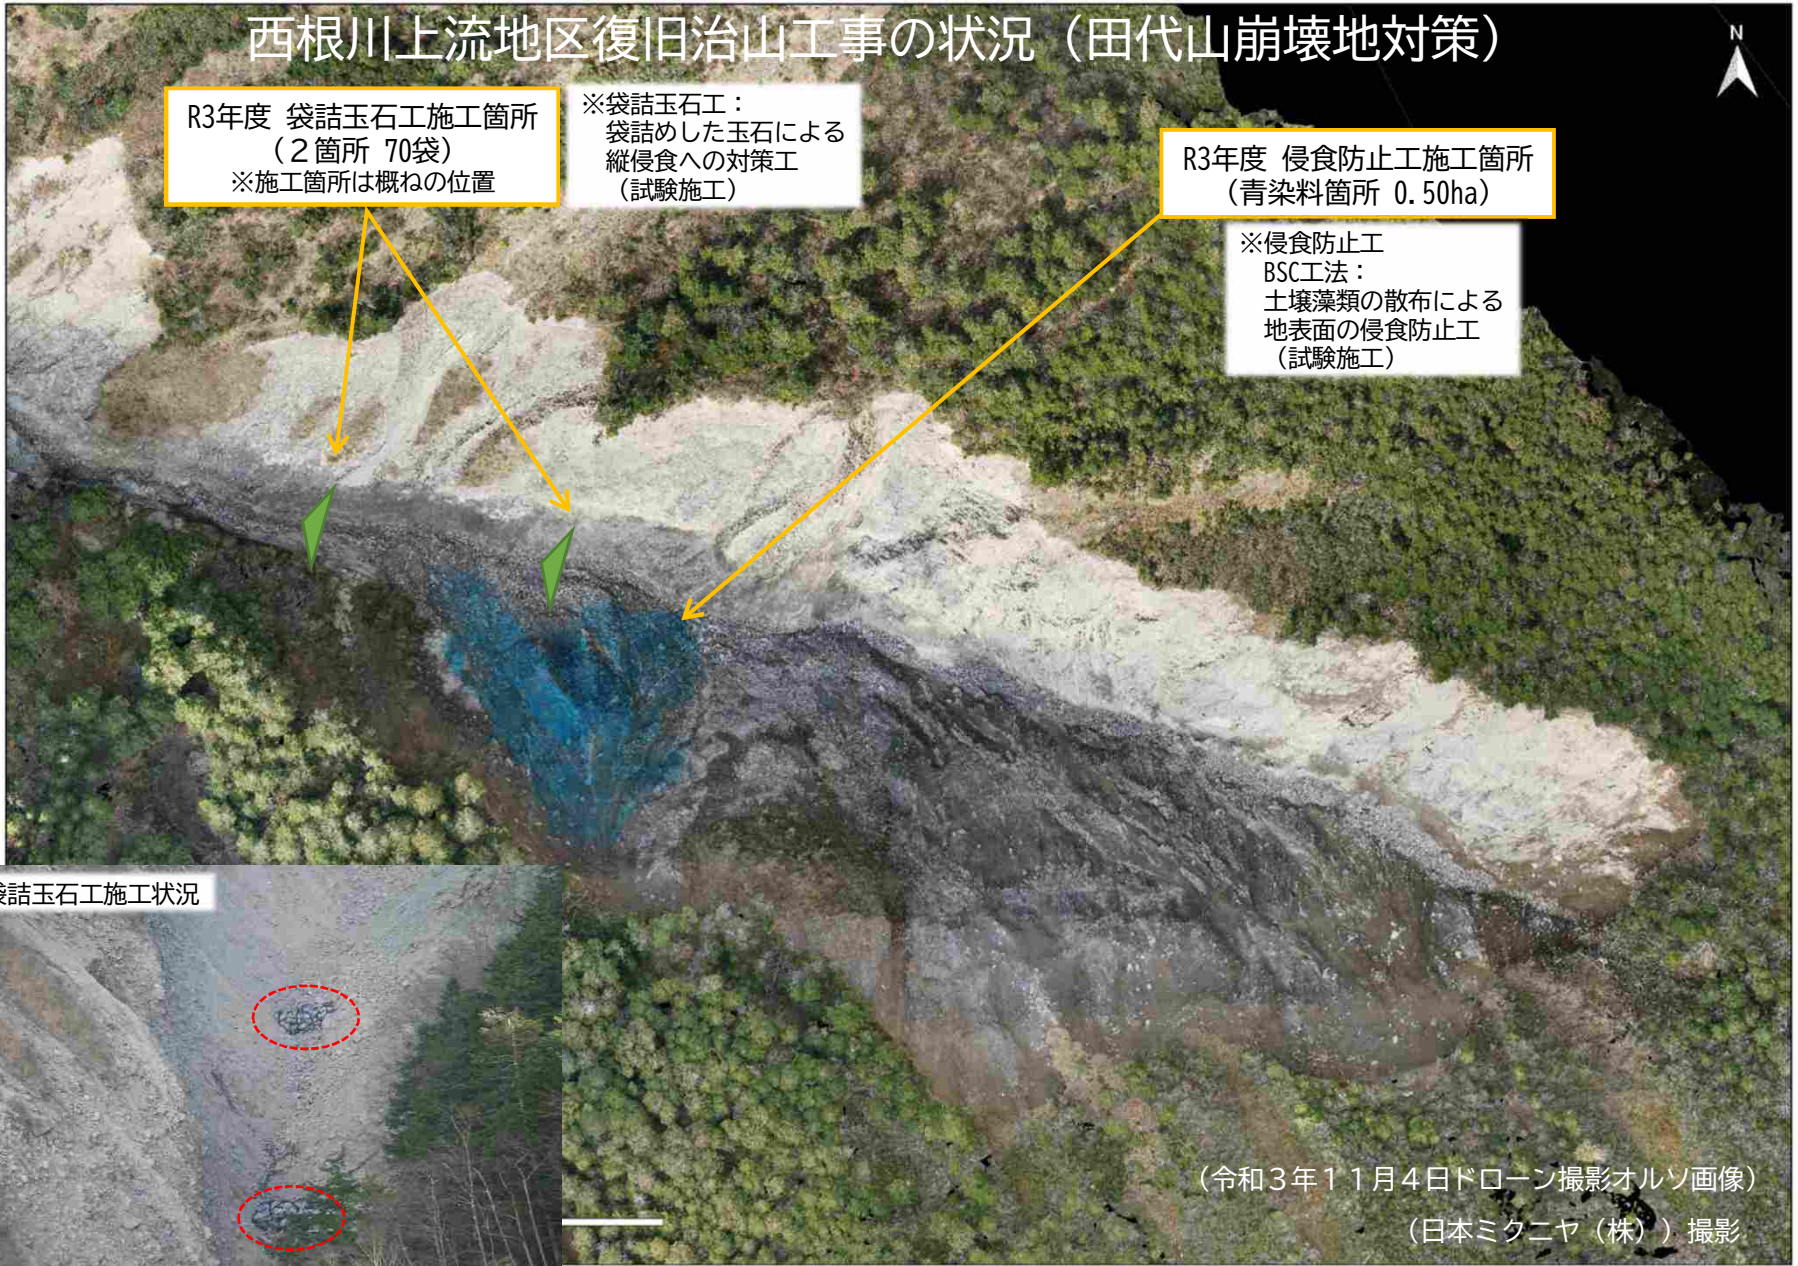
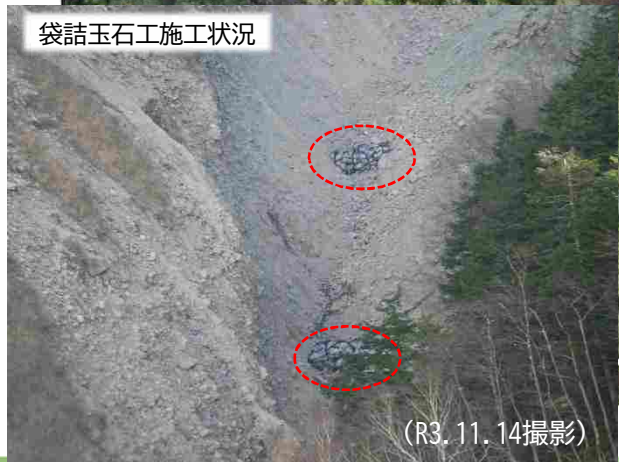
R3年度 袋詰玉石工施工箇所
（2箇所 70袋）
※施工箇所は概ねの位置

R3年度 侵食防止工施工箇所
（青染料箇所 0.50ha）

袋詰玉石工施工状況

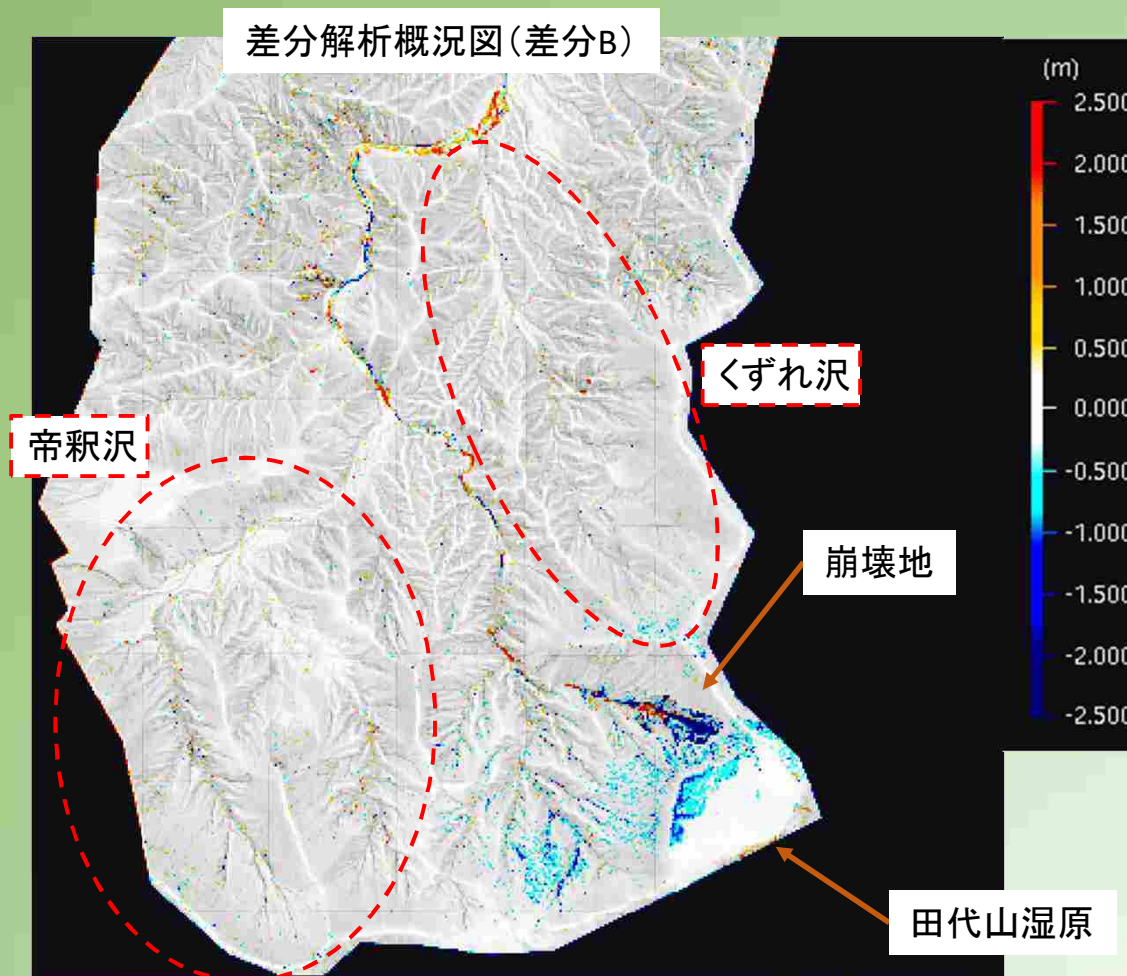
令和2年と令和3年の差分解析 [差分Bの概況]

くずれ沢と帝釈沢の両支流は図上で明確な土砂移動が見られない

→今までと同様に両溪流への対策工は不要

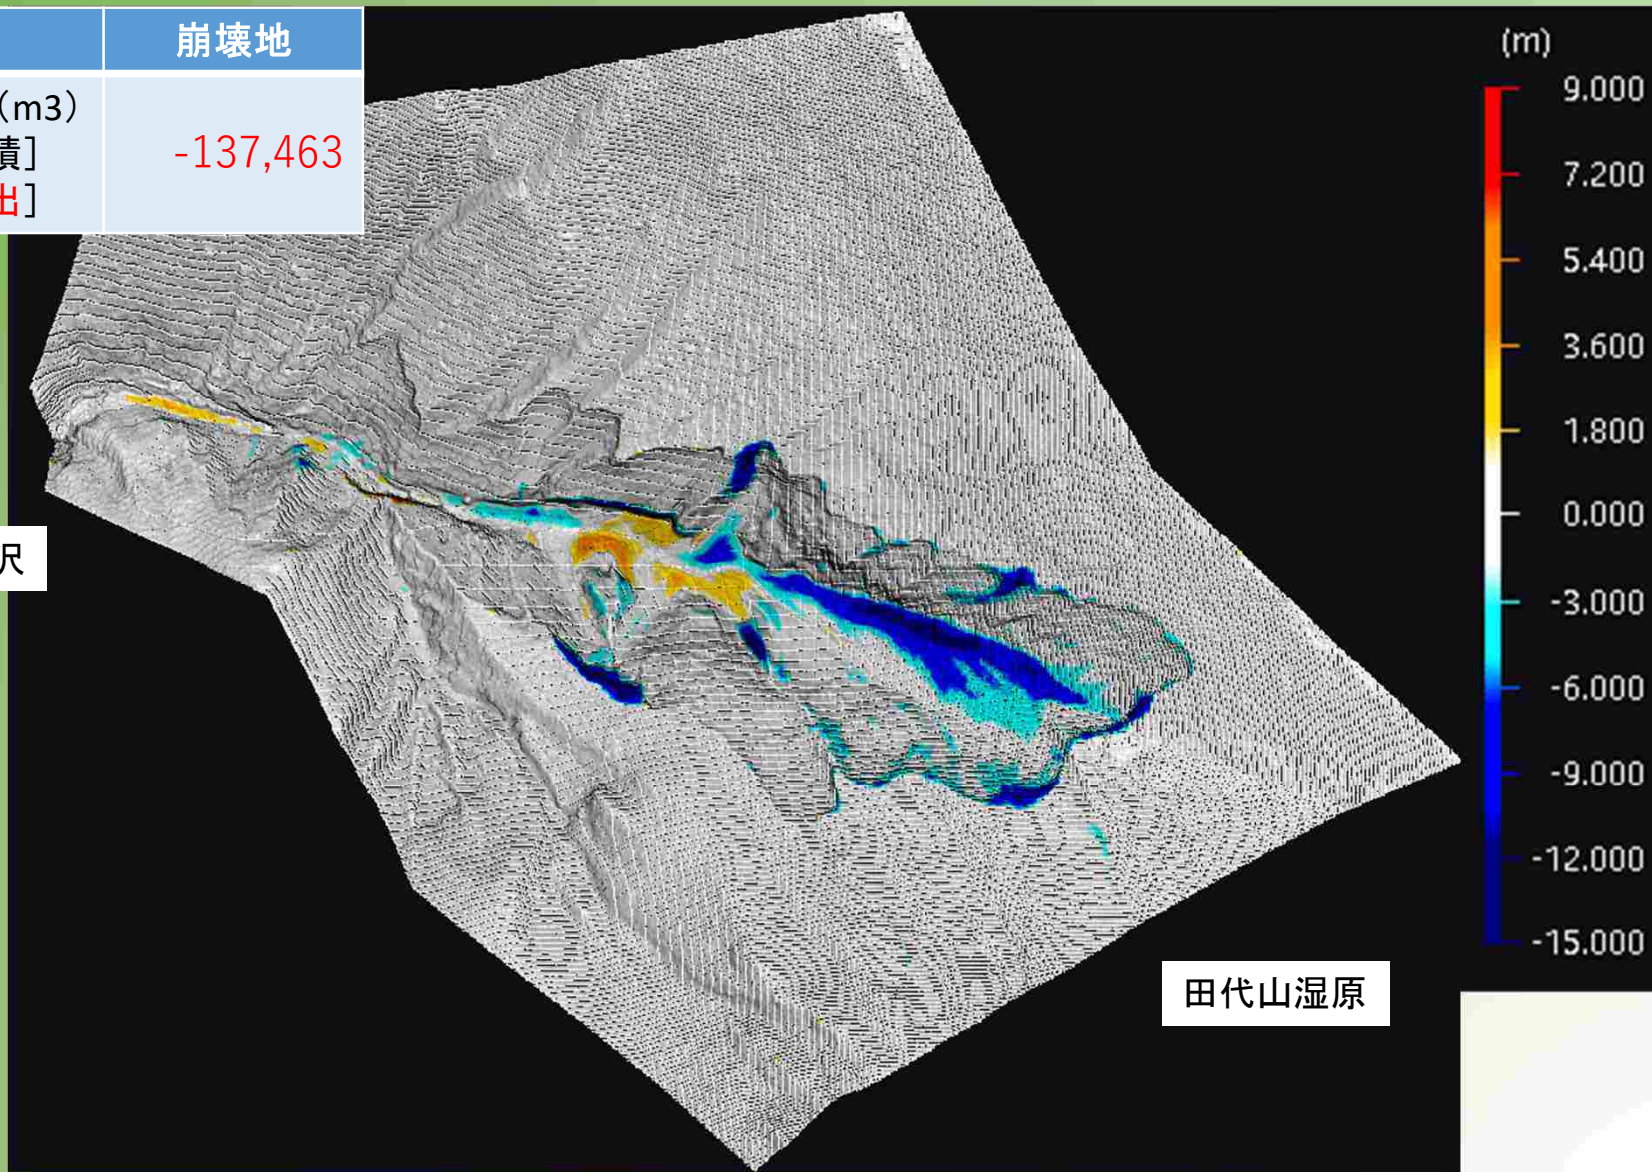
令和2年と令和3年の差分解析 [細木沢最上流崩壊地(発生源)]

区域	崩壊地
差分量(m ³) [+:堆積] [-:流出]	-137,463

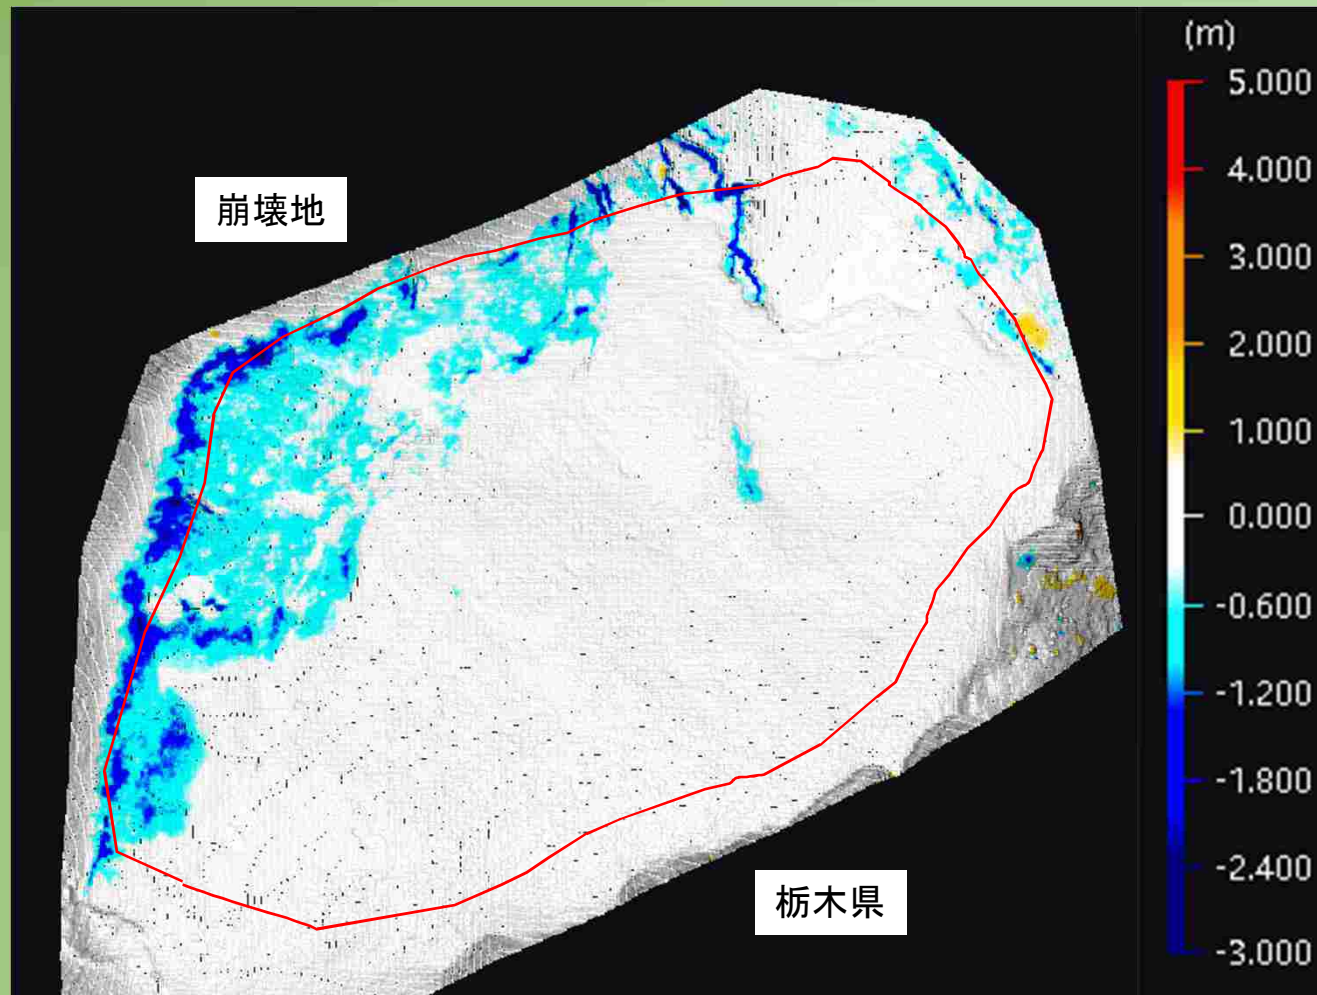
令和2年と令和3年の差分解析 [田代山湿原]

主に北～西部に標高の低下が見られる
→令和2年度の測量データにおける積雪の影響と考えられる

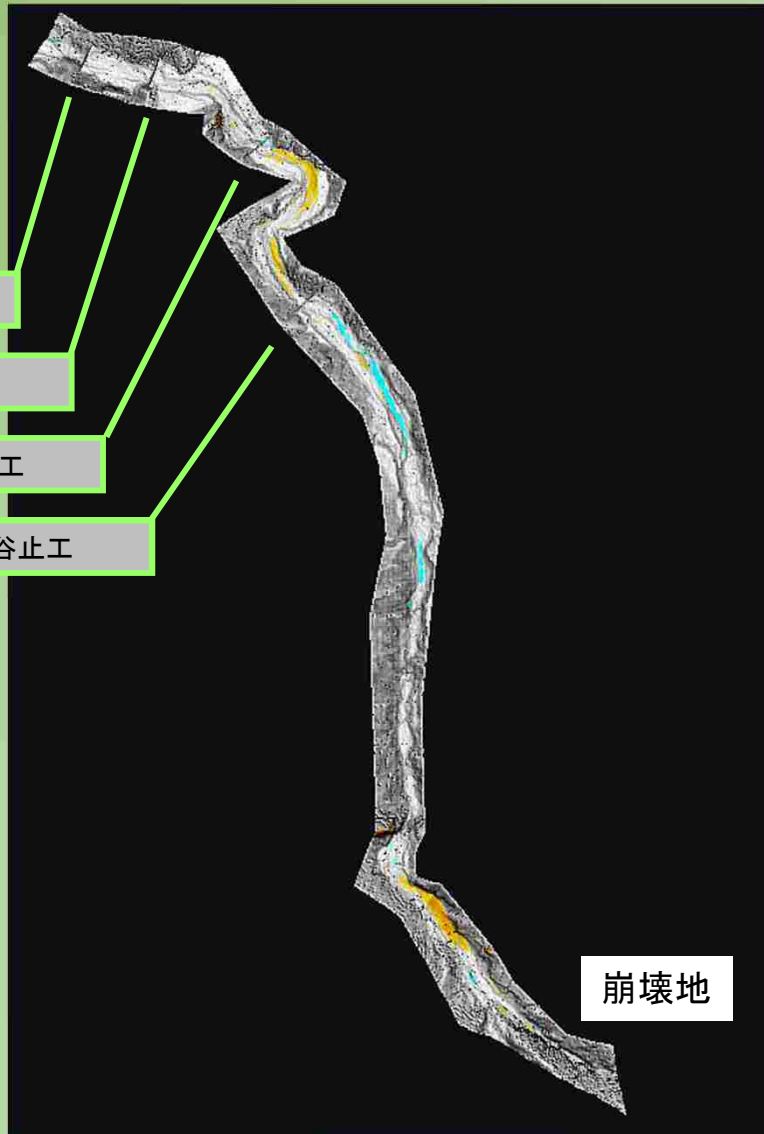
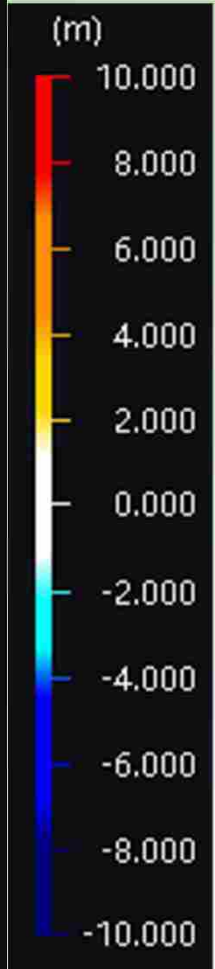
令和2年と令和3年の差分解析 [細木沢]

区域	細木沢
差分量(m ³) [+:堆積] [-:流出]	+10,802

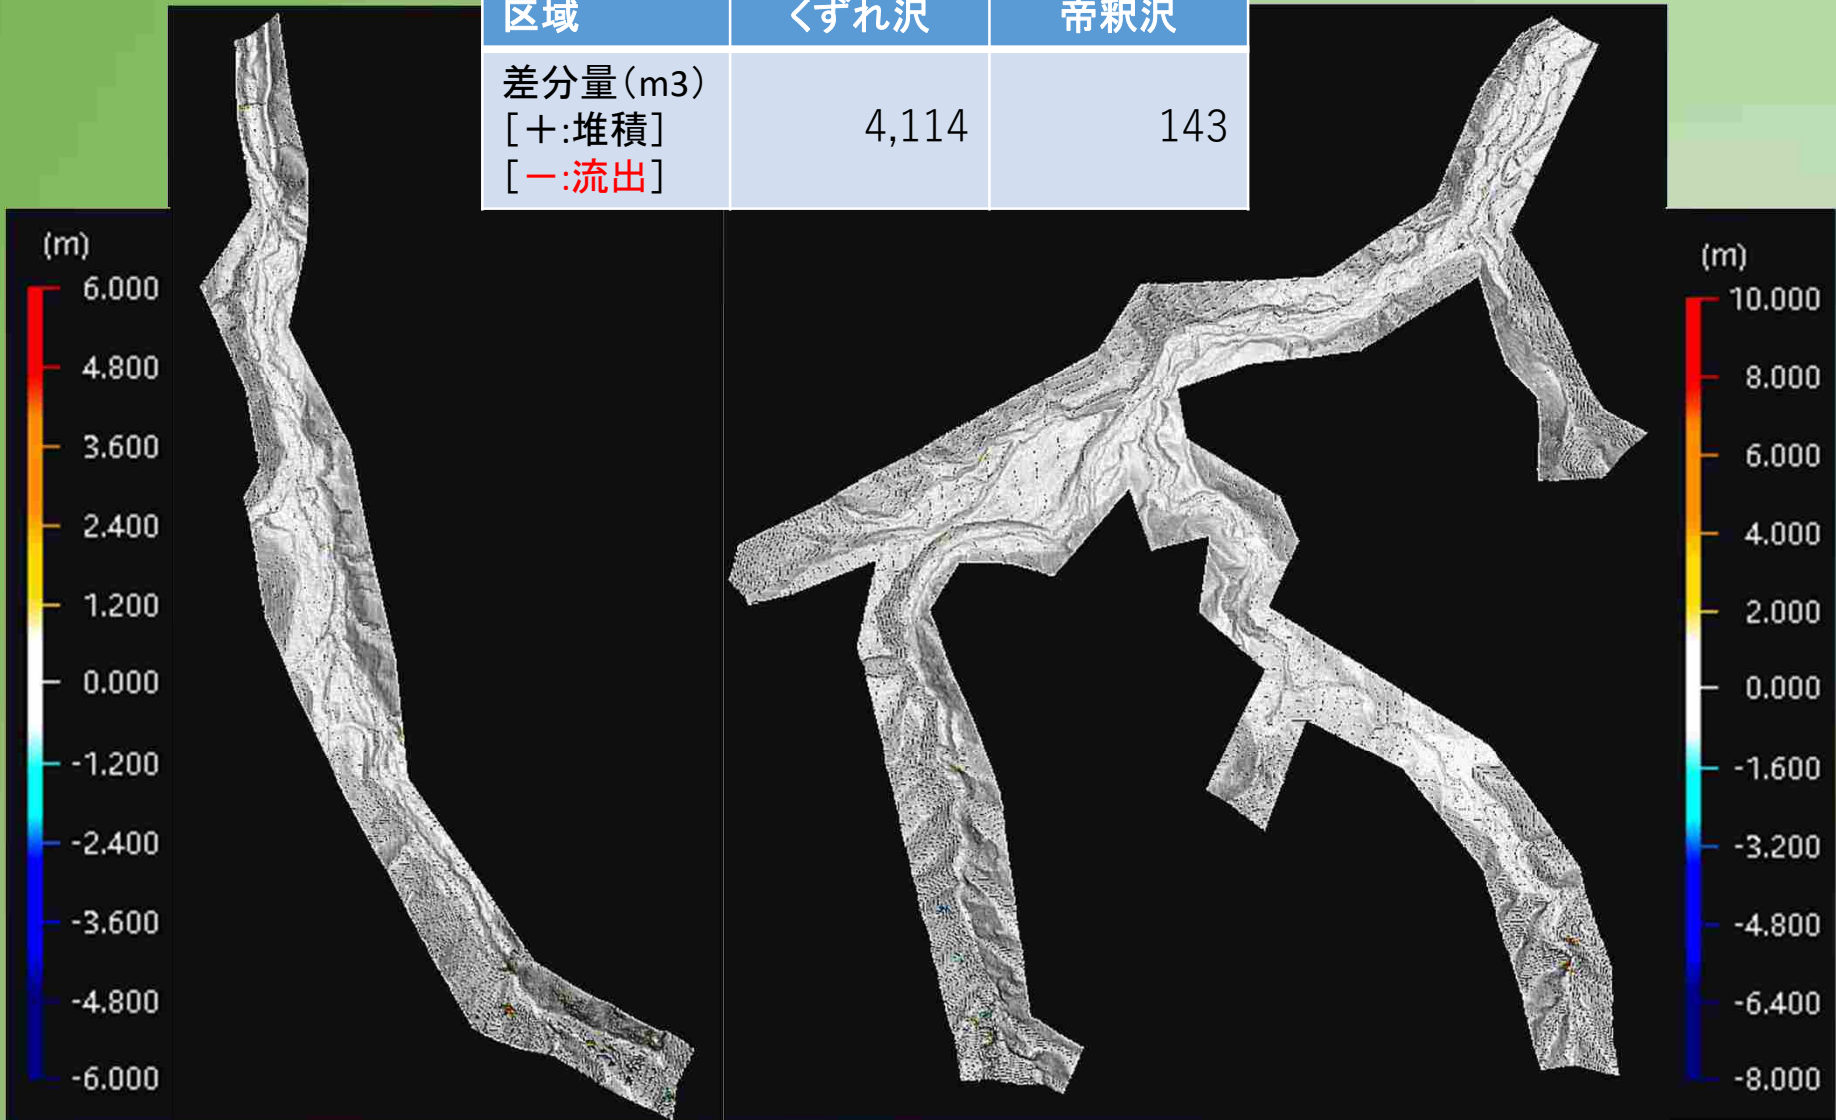
令和2年と令和3年の差分解析 [西根川支流(くずれ沢・帝釈沢)]

区域	くずれ沢	帝釈沢
差分量(m ³)	4,114	143
[+:堆積]		
[-:流出]

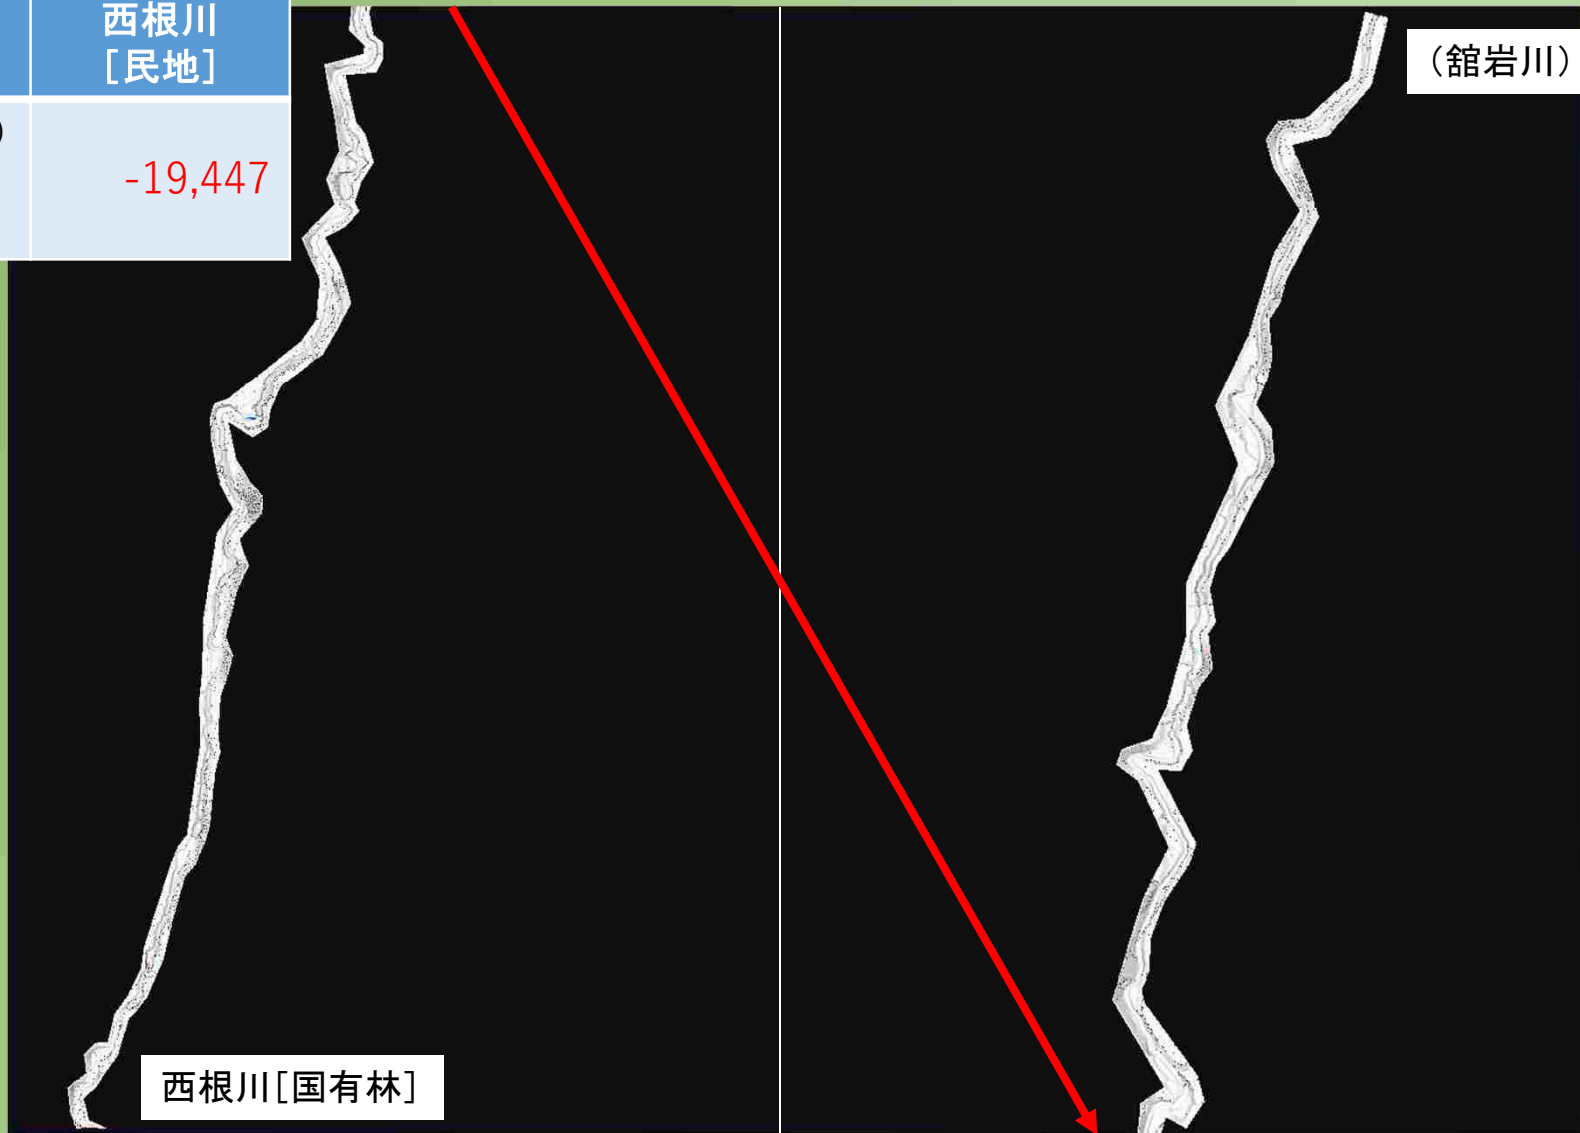
令和2年と令和3年の差分析 [西根川(民地)]

区域	西根川 [民地]
差分量(m3) [+:堆積] [-:流出]	-19,447

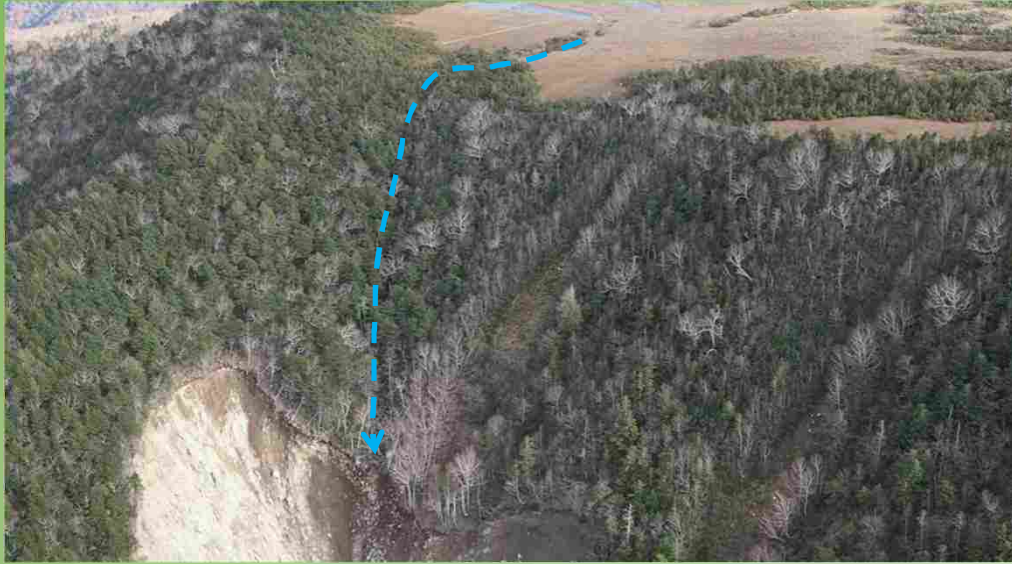
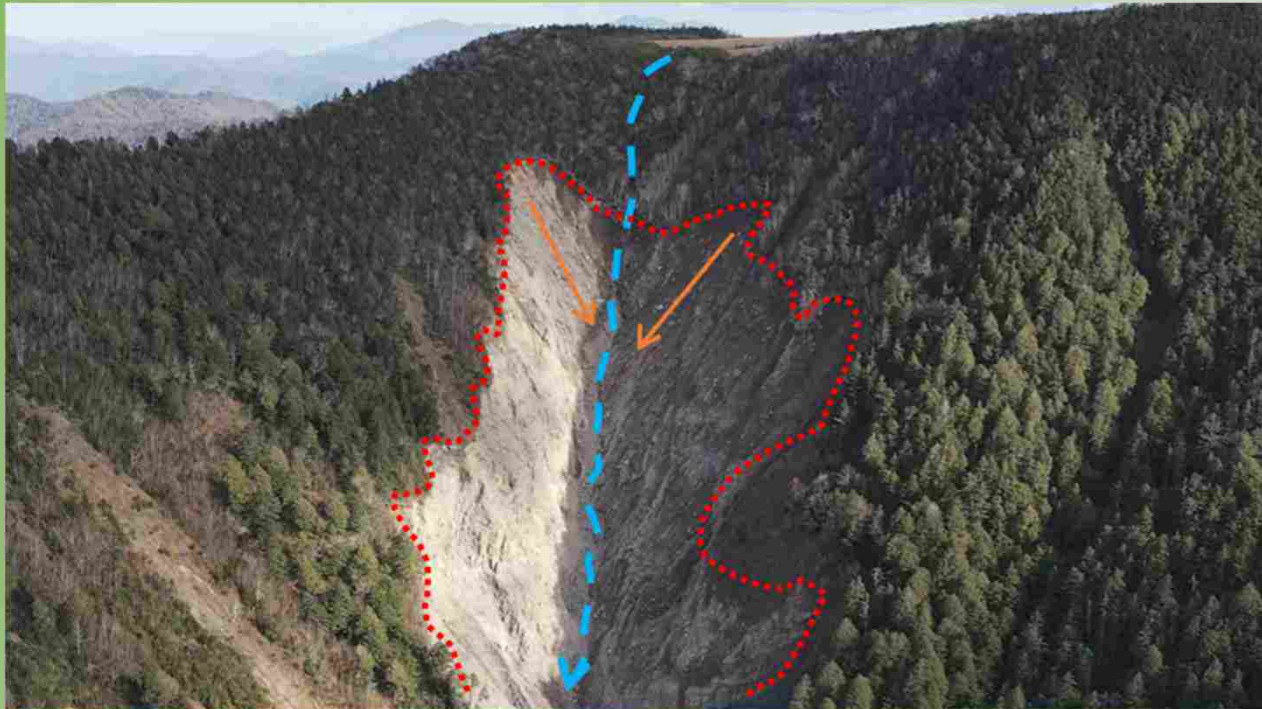
崩壊地斜め写真（令和3年11月4日撮影）

田代山湿原から
崩壊地への水みち

田代山湿原からの
流水が誘因となり、
崩壊地底部が侵食
され、それに伴っ
て左右の滑落崖が
拡大していると考えられる

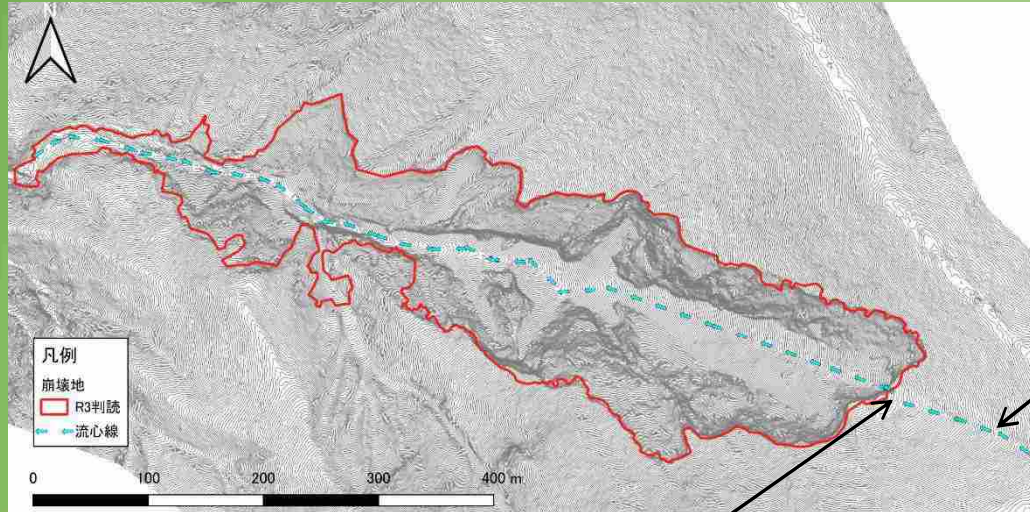
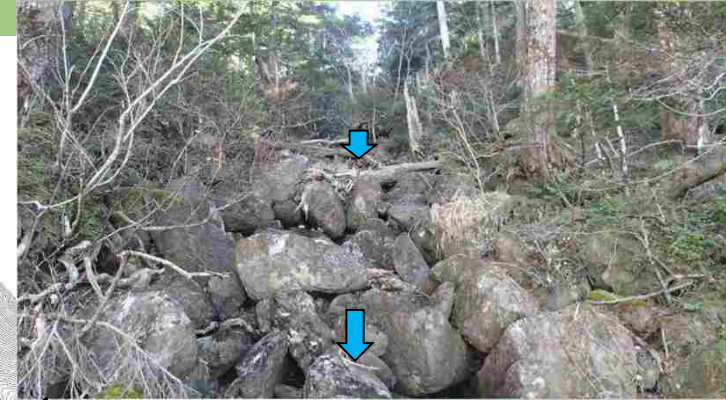
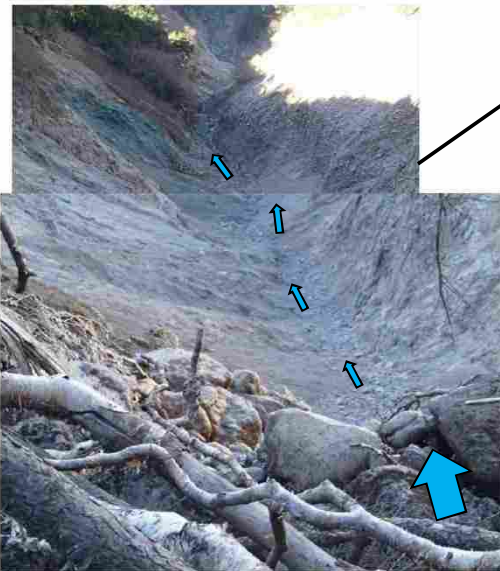
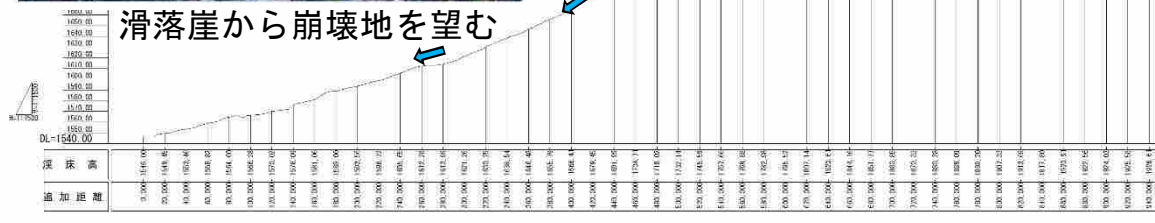
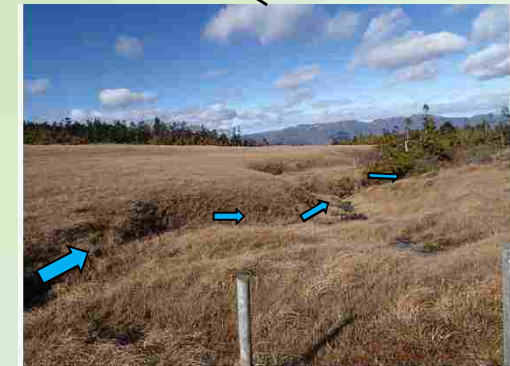
田代山湿原から崩壊地への水みち
 ※写真撮影日：令和3年11月11日

田代山湿原から滑落崖に続く水みちの状況
 (巨礫が露出し豪雨時の表流水発生が推察)

**崩壊地の上部の水みちに
 流水が集中し崩壊地が拡大
 崩壊地底部の侵食で更に拡大する恐れ**

このため、まず山腹基礎工として崩壊地底部の侵食を防ぎ、山脚を固定する溪間工、土留工を崩壊地の下流から階段状に配置し、崩壊地の縦断地形を安定させる。その後順次、法切工や水路工・暗渠工を計画していく。

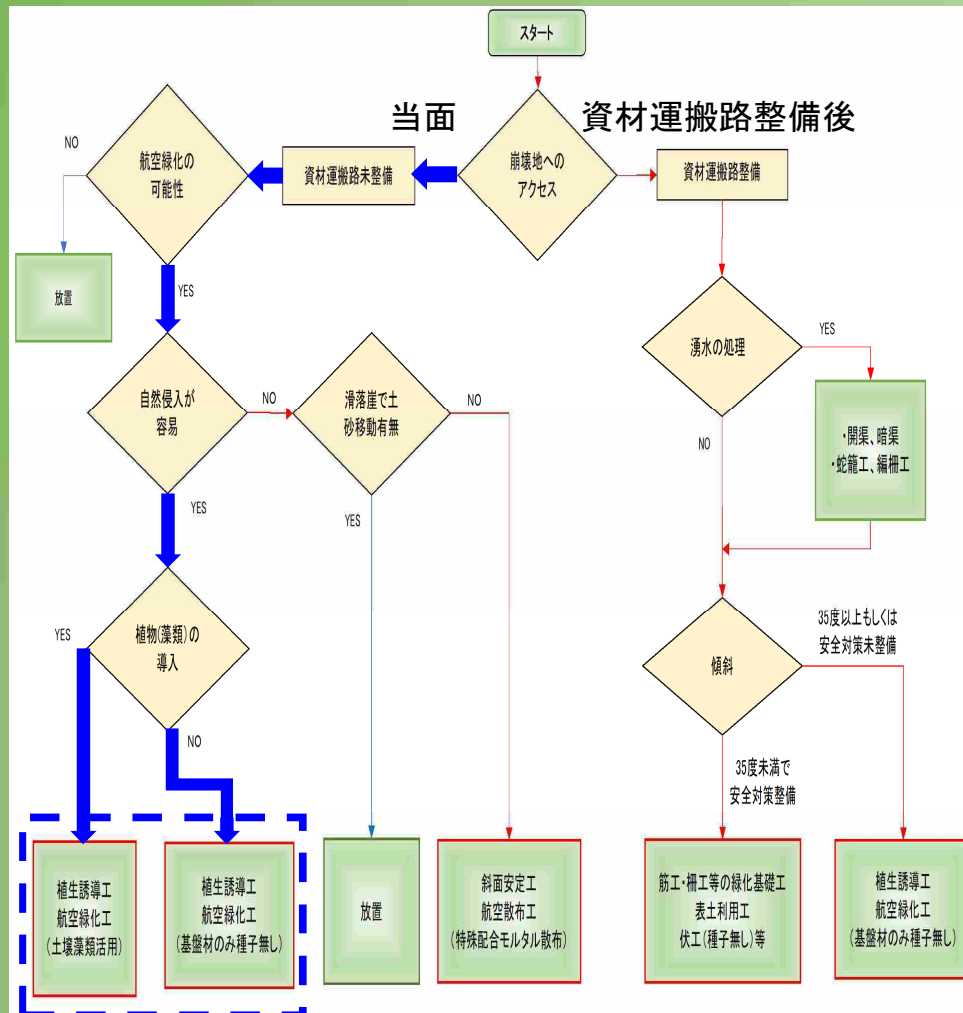
・ 緑化工の適地を抽出するため、崩壊地斜面の安定性を土質・傾斜で評価し、比較的安定している区域をGISで解析・表示

・ 当面は資材運搬路が未整備であり国立公園第1種特別地域内等の条件から植生誘導工（航空緑化：土壌藻類・基盤材のみ）を選定
