小滝川上流の状況調査について (ヘリコプターによる調査)

令和4年9月7日
関東森林管理局

1. 調査実施日：令和4年8月23日（火）（計3回のフライトを実施）
2. 主な調査場所：新潟県糸魚川市小滝 長トガ国有林（令和元年6月に崩壊した斜面）
3. 調査機関：学識経験者（森林総研 浅野領域長）、関東森林管理局（新潟県及び糸魚川市職員も同乗）
4. 調査概要：上空からの目視により、斜面の状況調査を実施したところ、崩壊地に大きな変化は見られないとともに、対策工の効果が確認出来ました。
5. その他：白濁発生後から小滝川の白濁状況の定点観測を実施しています。

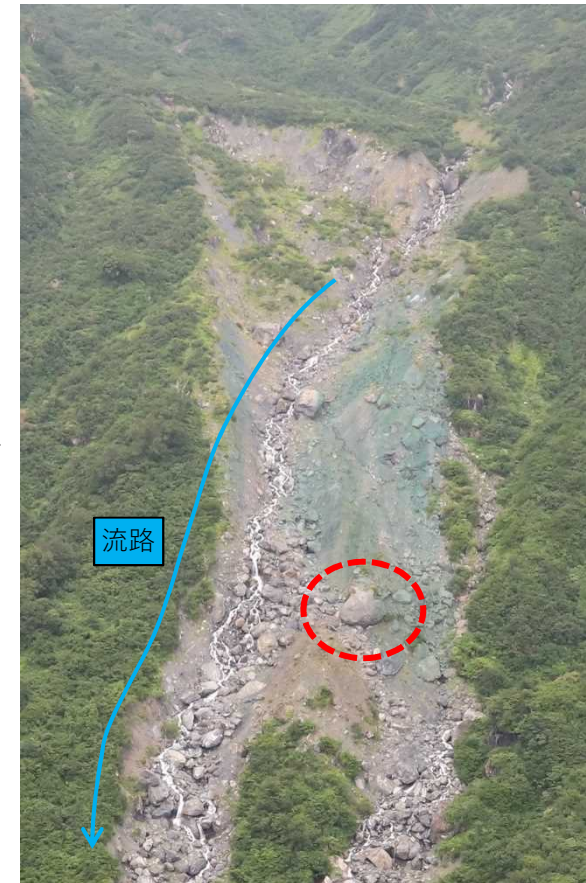
令和4年8月23日撮影

- ・崩壊地内の巨礫や流路の大きな変化は見られない。
- ・土砂の移動が少ないと見られる箇所では植生の侵入も確認できる。

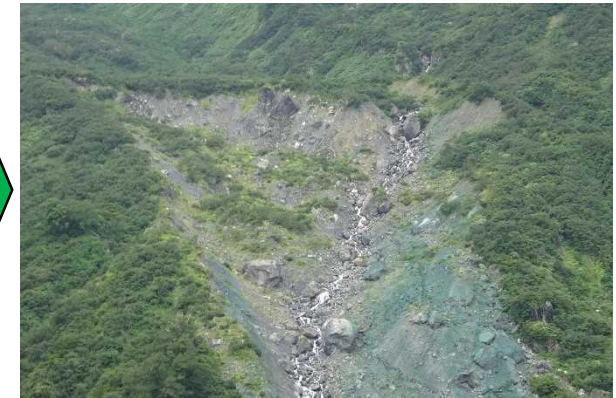
令和4年8月23日撮影

・滑落崖の裸地斜面には巨礫がみられるが、経年での大きな変状は確認できない。

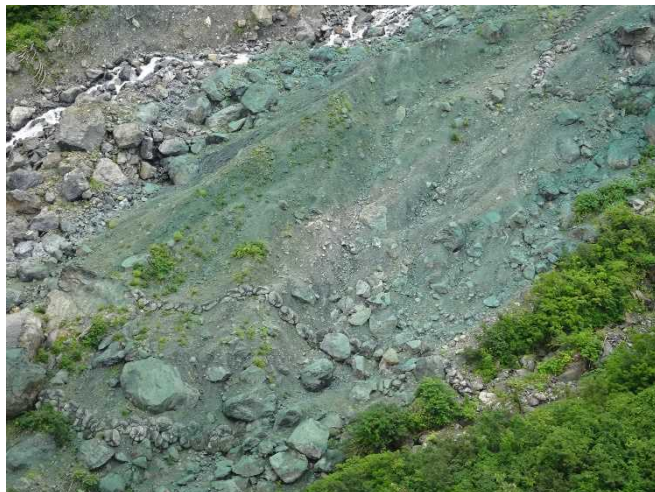
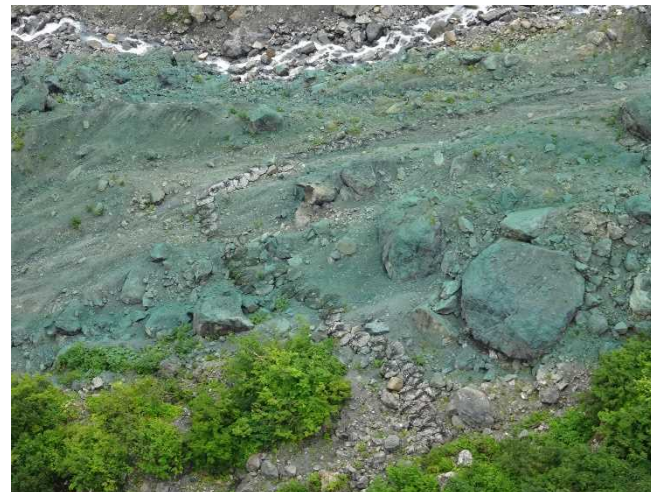
袋型石詰工施工箇所近影（R4.8.23撮影）

・ヤナギの枝を投下したコア緑化工は袋型石詰工沿いに着地したことを確認。

- (1) 崩壊地下部の溪流では、粒径の粗い石礫が目立つ状況で堆砂敷には草本類の侵入も確認できており、前回調査以降で目立った土砂移動は生じていないと思われる。また、調査日では河川水の濁りは確認できなかった。
- (2) 崩壊地内の状況についても前回調査以降、上空から確認できる様な巨礫の移動や流路の移動等の大きな変化は見られなかった。
- (3) 崩壊地内で施工されているヘリを用いた袋型石詰筋工については、筋工の斜面上側に土砂の堆積が見られるなど、土砂移動の抑制に一定の効果を発揮している状況が確認できた。またヤナギの枝を投下した航空コア緑化工については、袋型石詰筋工沿いに着地できている状況を確認できた。崩壊地内でも土砂の移動が少ないと見られる箇所では植生の侵入も確認できた。
- (4) 崩壊地最上部の滑落崖に相当する裸地斜面に巨礫が見られるが、これまでのところ大きな変状は確認できていない。しかし将来的に斜面の侵食や変状の進行に伴い巨礫が崩落し、斜面が攪乱を受ける可能性も残されている。このため、周囲の裸地斜面の侵食を抑制する観点から、航空実播工等の対策についても検討が必要かもしれない。
- (5) 土砂流出の発生源である崩壊地斜面は、現時点では概ね安定している様にも見える。しかし、山体全体としてみると遷急線部付近に当たり、上部からの溪流に沿って水が供給される位置でもある。このため、将来的に崩壊地の拡大が生じるポテンシャルは維持されている状態にあると考えられる。したがって、今後も注意しておくことが必要である。
