平成30年台風21号等被害に係る森林再生計画 (貴船・鞍馬)検討業務

第1回検討委員会

令和元年6月25日

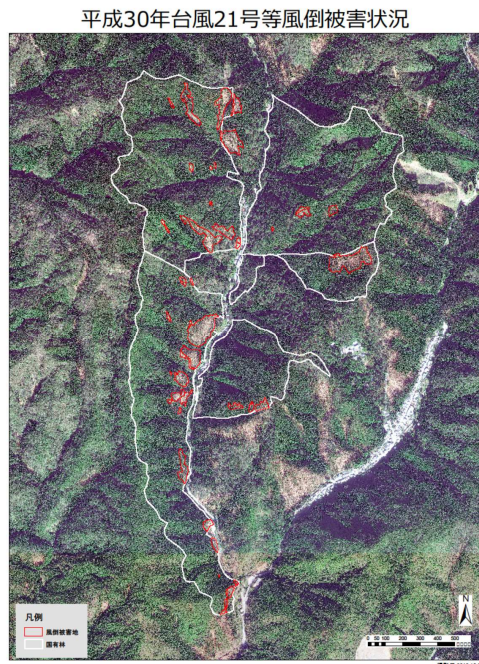
被害把握 風倒被害地位置

→53箇所、12,93ha
南向き斜面に被害が多い。

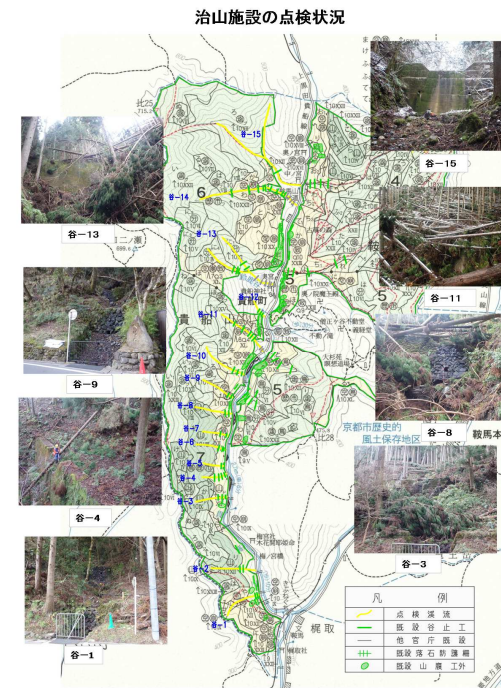
被害把握 治山施設点検

→治山施設に被害なし
→堆砂敷に風倒木堆積なし
