## 2013年7月28日に島根県西部で発生した崩壊について（速報版）

大丸裕武（森林総合研究所・水土保持研究領域山地災害研究室）

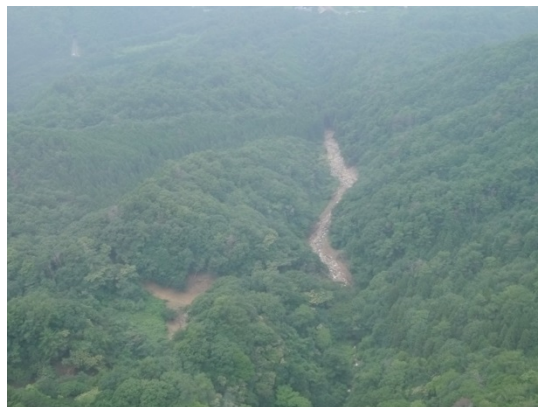
地形との対応関係に着目すると、崩壊の多くは尾根付近の斜面から発生しており、崩壊深は比較的浅いと推定される（例えば写真4）。しかし、一部では谷頭部の凹地から発生した、やや深い貝殻状の崩壊地も見られた（写真1, 2, 10）。このうち、流石川の崩壊地（写真1, 2, 11～19）について現地調査を行った。この崩壊は中座地区を走る国道9号線に向かって流下していることから（写真19）、保全対象施設の防災観点からも重要な箇所と思われる。この崩壊は中座地区を東から西に流下する流石川の左岸支流から発生している（崩壊源は写真1）。崩壊土砂は北西方向に流下し、流石川本流右岸に衝突した後、西方に流れを転じ流石川本流を流下したと考えられる。支流で発生した崩壊土砂がぶつかったと思われる、流石川本流右岸斜面の木の樹幹には流水による表皮の剥離は見られるものの、石礫が衝突した顕著な痕跡は認められない（写真17、18）。このことから、豪雨によって崩壊地から流出した土砂の量は比較的少なく、若干の土砂を含む多量の流水が流下したと推定される。流下経路となった流石川の上流部には径1m以上の粗大礫が河床に数多く露出していたが、その多くは風化が著しく、多量の流下水による浸食によって洗い出されたもので、崩壊地から流出した砂礫ではないと推定される。このような浸食域は裸地状態となっているが、通常の出水ではこれらの砂礫が容易に移動する可能性は低いと推定される。砂礫の顕著な堆積は、浸食域の下流側で見られる。堆積域の土砂は多くが径50cm以下の礫が中心であり、大部分は沢沿いの人工林に衝突して停止していた。しかし、この堆積域よりも下流側でも流石川沿いの作業道の流失に伴い既存治山ダムの袖部が洗掘をうけるなどの状況が見られ、大部分は土砂ではなく流水によって侵食されたものと考えられる。流石川の崩壊では全体的に流出した土砂は少なく、土石流というよりも若干の崩壊土砂を含む多量の出水によって被害が発生したと考えられる。

写真2 流石川を流下する土砂

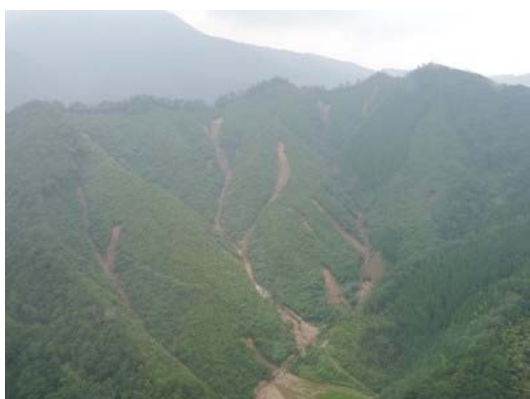
崩壊の多くは津和野町南西部の山地で見られた（図1）。筆者が確認できた範囲では、崩壊の大部分は産総研のシームレス地質図（図2）の白亜紀の酸性岩類（主として流紋岩）の分布域で発生している。中でも津和野町名賀（なよし）地区では多くの崩壊が発生し、とくに名賀川の曲流部の白井地区から木尾谷と高峰山の間谷に沿って南北に伸びるゾーンに崩壊が集中している（図1の赤色点線内の区域；写真3～9）。筆者が観察できた限りでは、名賀地区の崩壊は全て表層崩壊で深層崩壊は見られなかった。植生との関係に注目すると若齢林地や伐採跡地（写真3～7）だけでなく、人工林（写真8）、広葉樹林の斜面（写真1）からも崩壊が多数発生している様子が観察された。また、名賀地区の南部では人工林で発生した崩壊の下流に、多量の流木が流出している箇所も見られた（写真8、9）。全体としては、崩壊の分布は雨量の集中域に対応していると推定される。

写真3 名賀地区の崩壊

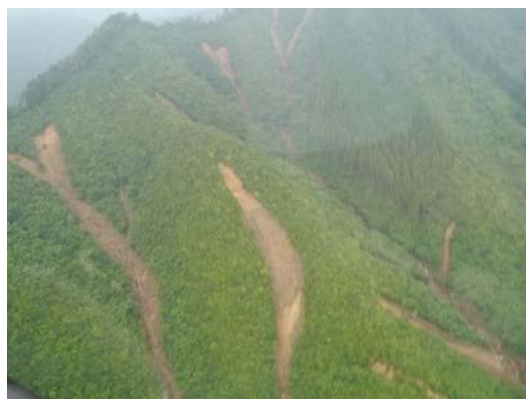
写真4 名賀地区の崩壊

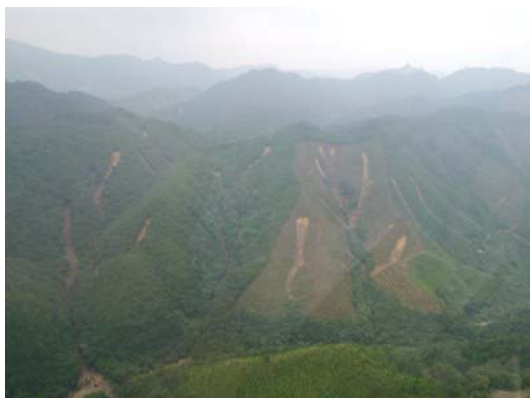
写真5 名賀地区北部の崩壊

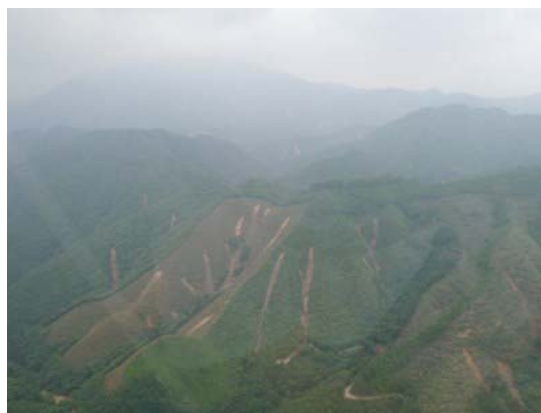
写真6 名賀地区北部の崩壊

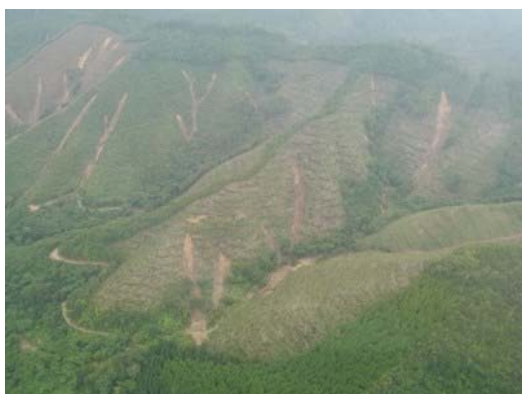
写真7 名賀地区北部の崩壊

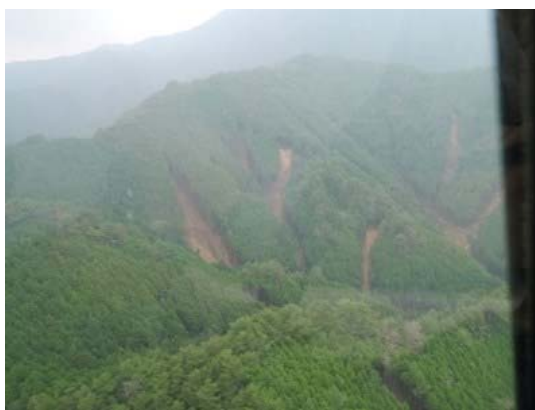
写真8 名賀地区南部の崩壊

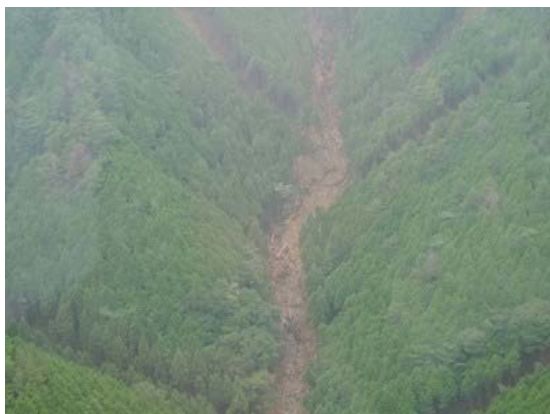
写真 9 名賀地区南部の崩壊

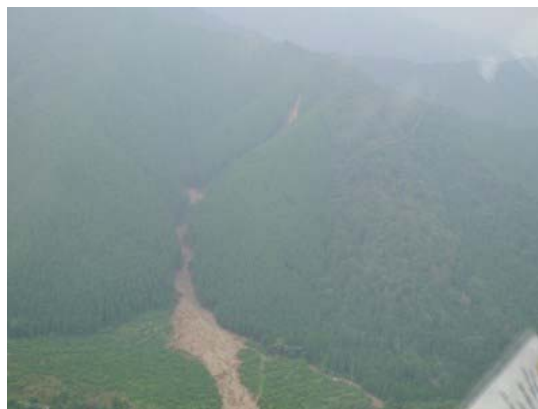
写真 10 半久地区の崩壊

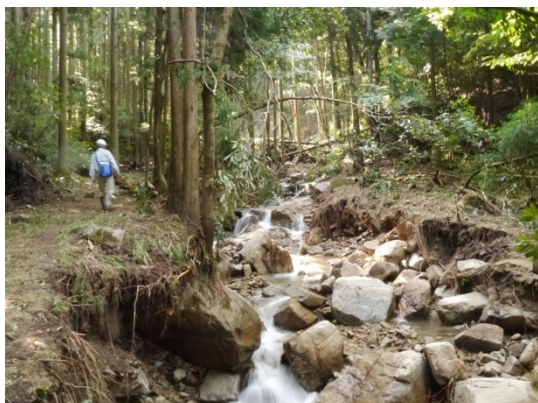
写真 11 流石川の崩壊地の下流側

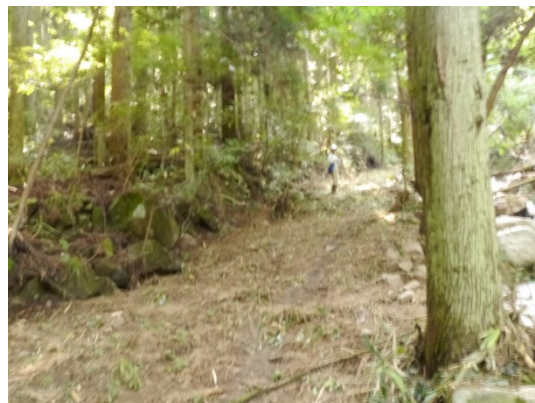
写真 12 溪岸上の流下水の痕跡

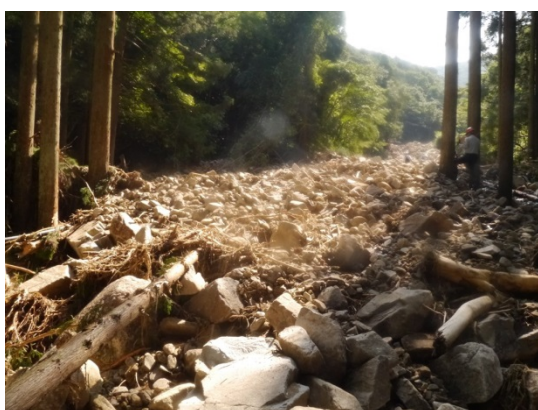
写真 13 流石川の崩壊の末端部

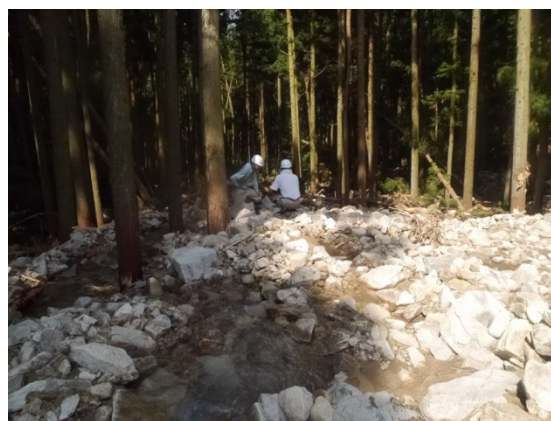
写真 14 流石川の崩壊の末端部

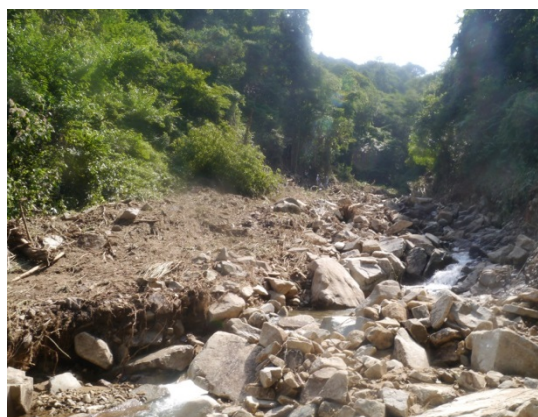
写真 16 崩壊地流下部の上流側

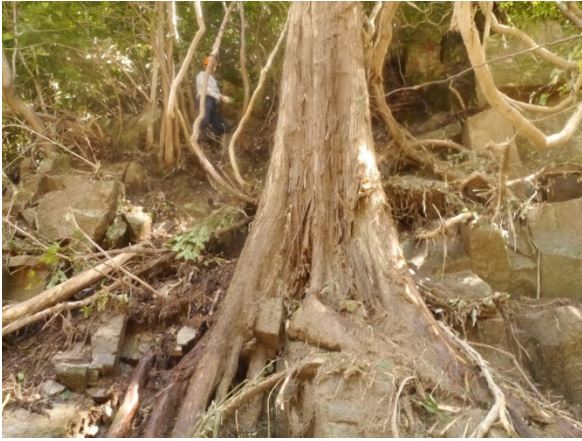
写真 17 崩壊発生斜面对岸の樹木  
石礫が衝突した跡が見られない

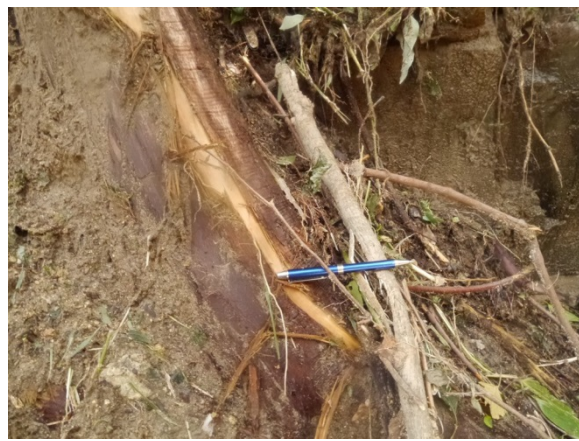
写真 18 崩壊発生斜面对岸の樹木  
流水による樹皮の剥離が見られる

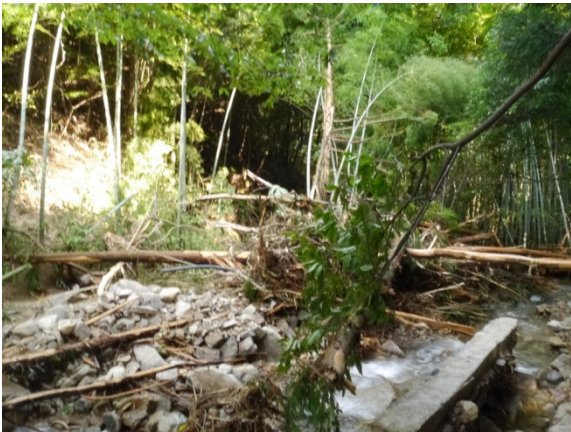
写真 19 国道 9 号線への出口付近
