平成 25 年 7 月 28 日豪雨による山口県内の山地災害（速報版）

岡田康彦（森林総合研究所・水土保持研究領域治山研究室）

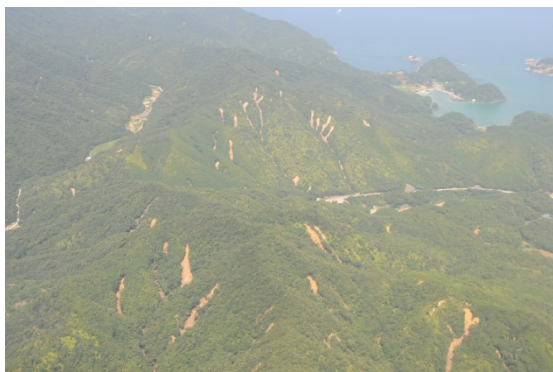
特に激しい降雨に見舞われた萩市須佐地区では、崩壊が群発し、その後、谷筋を流下している現場が確認された（写真 1、2、3）。比較的樹齢が低い場所でより高密度で発生しているように見受けられる。若い樹木は、適切に管理された樹齢の高い森林と較べれば根系による斜面の補強強度は劣ることから、記録的豪雨による強い誘因に対する抵抗力が小さかったものと推定される。なお、珪長質火山岩において表層崩壊の発生—土砂の流下が群発した事例は、平成 22 年 7 月の広島県庄原豪雨災害でも確認されている。形態・動態に類似性が認められるように推定されることから、機構を解明し対策を講じる上で両者を比較検討する必要があると考えられる。

写真1 萩市須佐の表層崩壊群

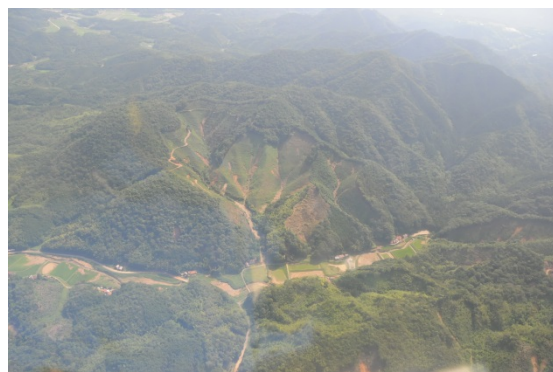
写真2 幼齢林内の表層崩壊群（萩市須佐）

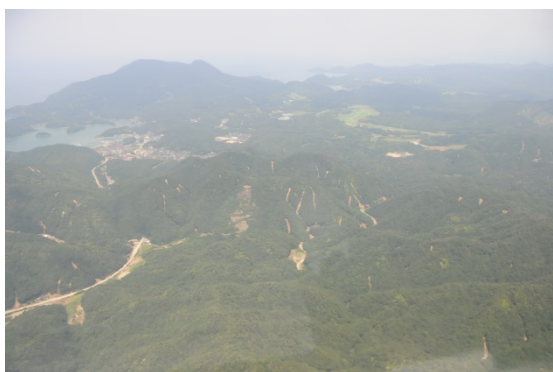
写真3 萩市須佐の表層崩壊群

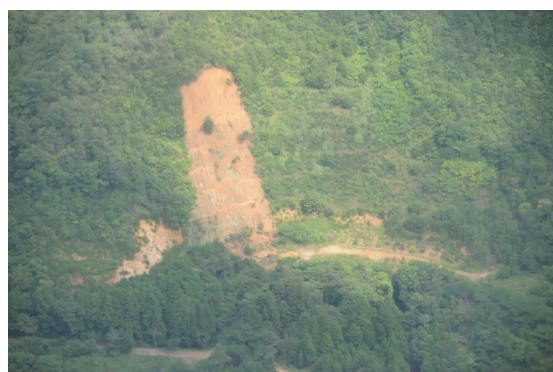
雨水は谷地形を呈する箇所が集まることから、この集水の影響を受けたと思われる表層の崩壊が一番目立つものの、谷地形とまでは呼ばない平板状の斜面においても表層が薄く崩壊している事例も認められた（写真 4、5、6）。記録的豪雨により集水箇所でもなくとも斜面が崩壊するに十分な水分条件が満たされたことにより崩壊したものと推定される。流下域では植生が残存している様子も認められ、かなり薄い崩壊であったものと推定される。

写真4 山口市阿東の板状の表層崩壊

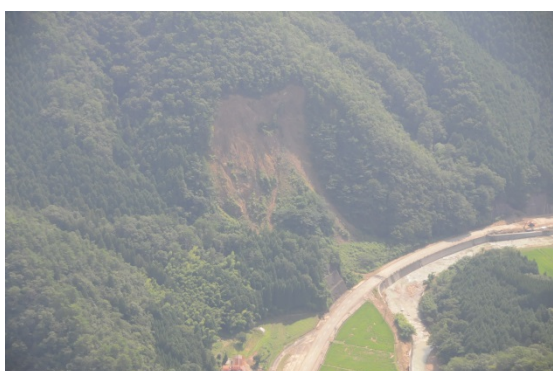
写真5 山口市阿東の板状の表層崩壊

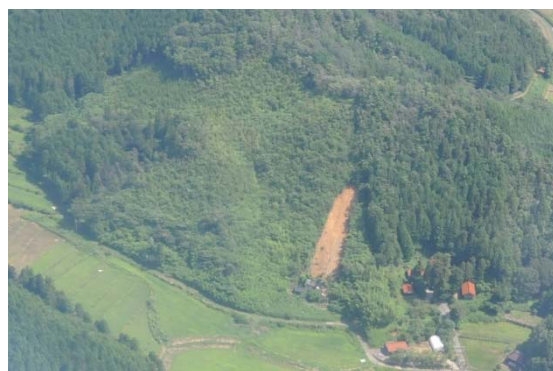
写真6 山口市阿東の板状の表層崩壊

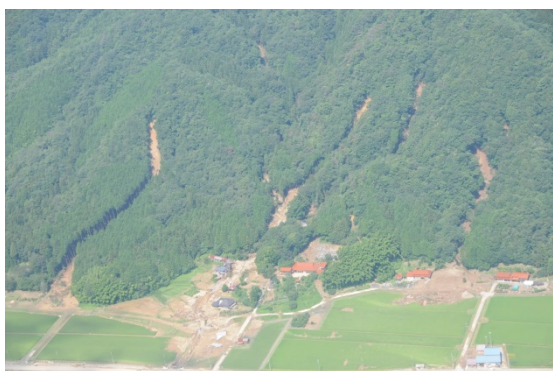
筆者が現場調査で確認できたものとして、山口市阿東嘉年下吉部野下地区では、崩壊深が比較的大きな斜面崩壊が発生していた（写真 7、8）。この現場では、谷頭部の凹地に堆積していた土砂が貝殻状に崩壊し、その後土石流化して下流の人家が破壊された。流下途中で土石流が経路を左に変

える箇所では、比高 3m 程度まで対岸に乗り上げた様子が確認されている（写真 9）。この現場では、右岸側からもう一つの谷筋を流下してきた土砂合流することにより、人家近傍まで流下した土砂量が多く、平地に到達してからの運動距離が隣接する斜面崩壊と較べて大きくなったものと推定される（写真 7）。また、阿武町福田上八保地区でも、崩壊のすべり面が基岩近傍まで達すると推定される斜面崩壊が発生していた（写真 10）。源頭部は貝殻状となっており（写真 11）流走域においても基岩が露出していた（写真 12）。なお、斜面崩壊の深度については、ヘリコプタからの状況確認では困難な面が残るため、現場調査を詳細に実施することにより、吉部野下地区と同様のやや深い斜面崩壊が多数確認できる可能性が高いと推定される。

写真7 山口市嘉年下吉部野下の斜面崩壊

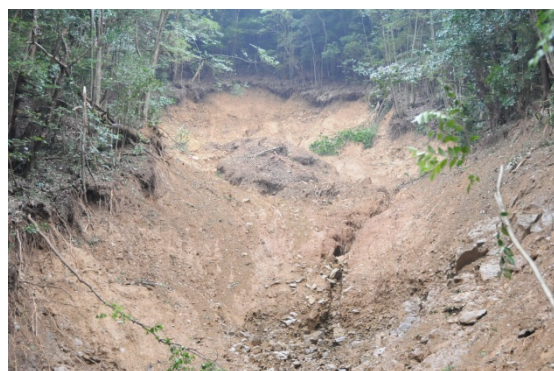
写真8 吉部野下の斜面崩壊の源頭部

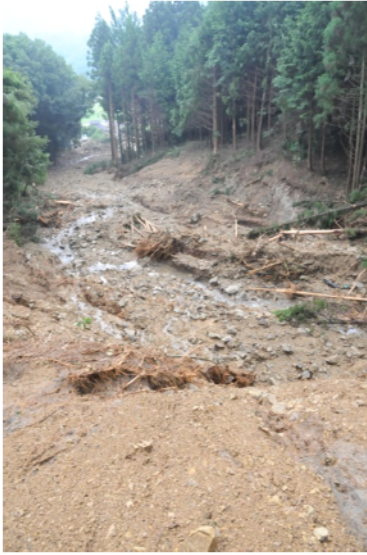
写真 9 吉部野下の流走域で認められた対岸への乗上げ

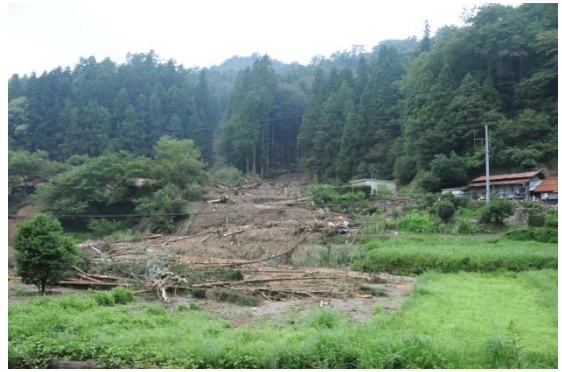
写真 10 福田上八保の斜面崩壊の堆積域

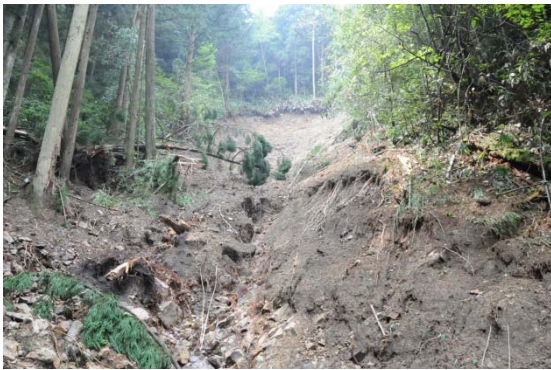
写真 11 福田上八保の斜面崩壊の源頭部

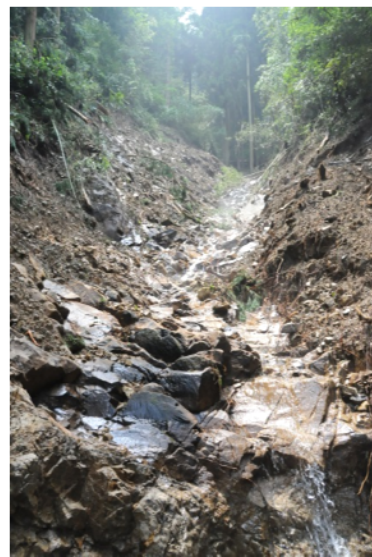
写真 12 福田上八保の斜面崩壊の流走域

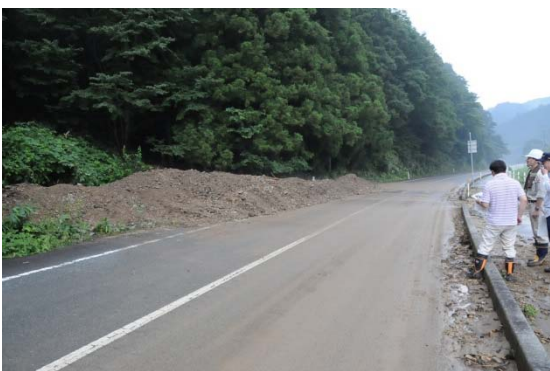
山口市阿東嘉年下山用地区では、道路まで土石が流出しているのが確認されたものの、ヘリコプタによる上空からの確認では顕著な斜面の崩壊、それに続く土石流痕が認められない現場があった（写真 13、14）。記録的な豪雨による水が谷筋を急激に流下し、溪床近傍の堆積土石が浸食されて下方へ流出したものと推定される。萩市弥富上檜木で実施した現場調査においては、土石が谷筋から大量に流出していることが確認できた（写真 15）。源頭部まで踏査できていないため不確実性が残るものの、溪床近傍の堆積物が水流により浸食されて流下したものと推定される。

写真 13 阿東嘉年下山用の流出土砂

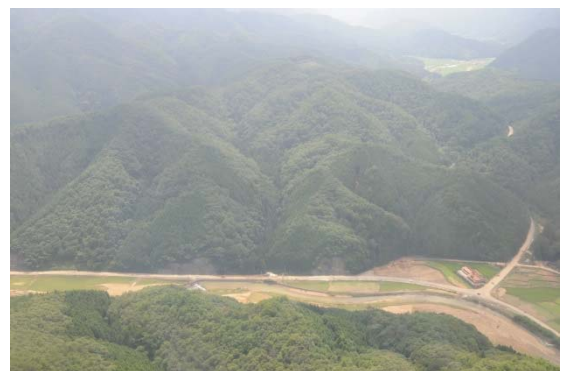
写真 14 阿東嘉年下山用の上空からの様子

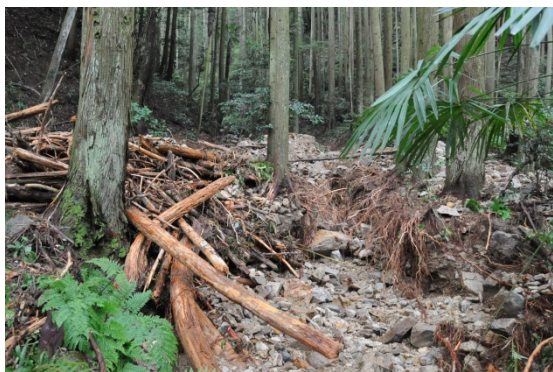
写真 15 弥富上檜木の流出土砂

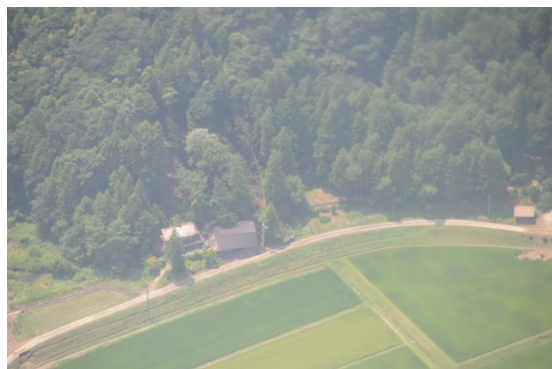
萩市上小川東分地区では、土塊が樹木を乗せたままブロック状で移動する、いわゆる狭義の地すべりの現象が認められた（写真 16、17）。現場内部を歩いてみても、大量の雨が降ったにもかかわらず土塊の乱れはあまり認められなかった。また、この現場近傍で、同様の地すべりの運動をしたことを示唆する現場も確認された。これらは他の箇所では認められていないやや特異のものと推定される。地質・土質など詳細の調査の必要性が高いものと考えられる。

写真 16 上小川東分の地すべり的な土砂移動

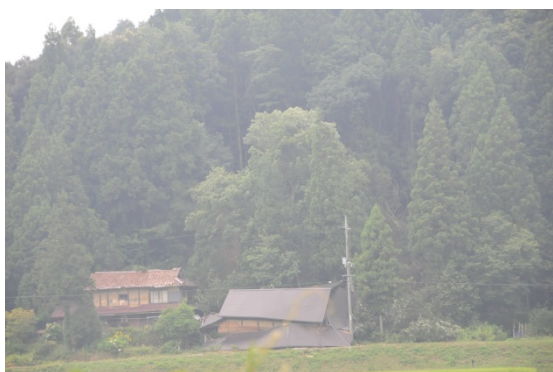
写真 17 上小川東分の地すべり的な土砂移動

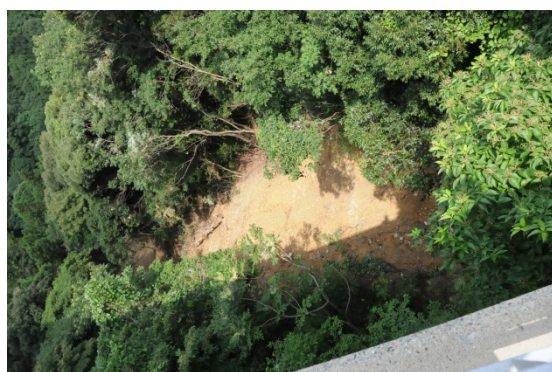
以上の通り、表層崩壊を中心に多数の土砂移動現象が確認された。これらは針葉樹林のみならず、広葉樹林においても発生が認められている（写真 18、19）。今回の土砂移動現象は、観測史上最高クラスの猛烈な豪雨による大量の水が決定的な要因となり多発したものと考えられる。

写真 18 広葉樹内の斜面崩壊（萩市須佐）

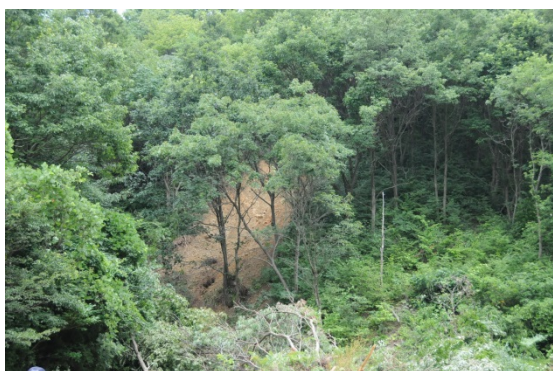
写真 19 広葉樹内の斜面崩壊（萩市須佐）
