長殿(テラ谷)工区

○概要

工期：令和6年5月30日から
令和7年3月7日まで

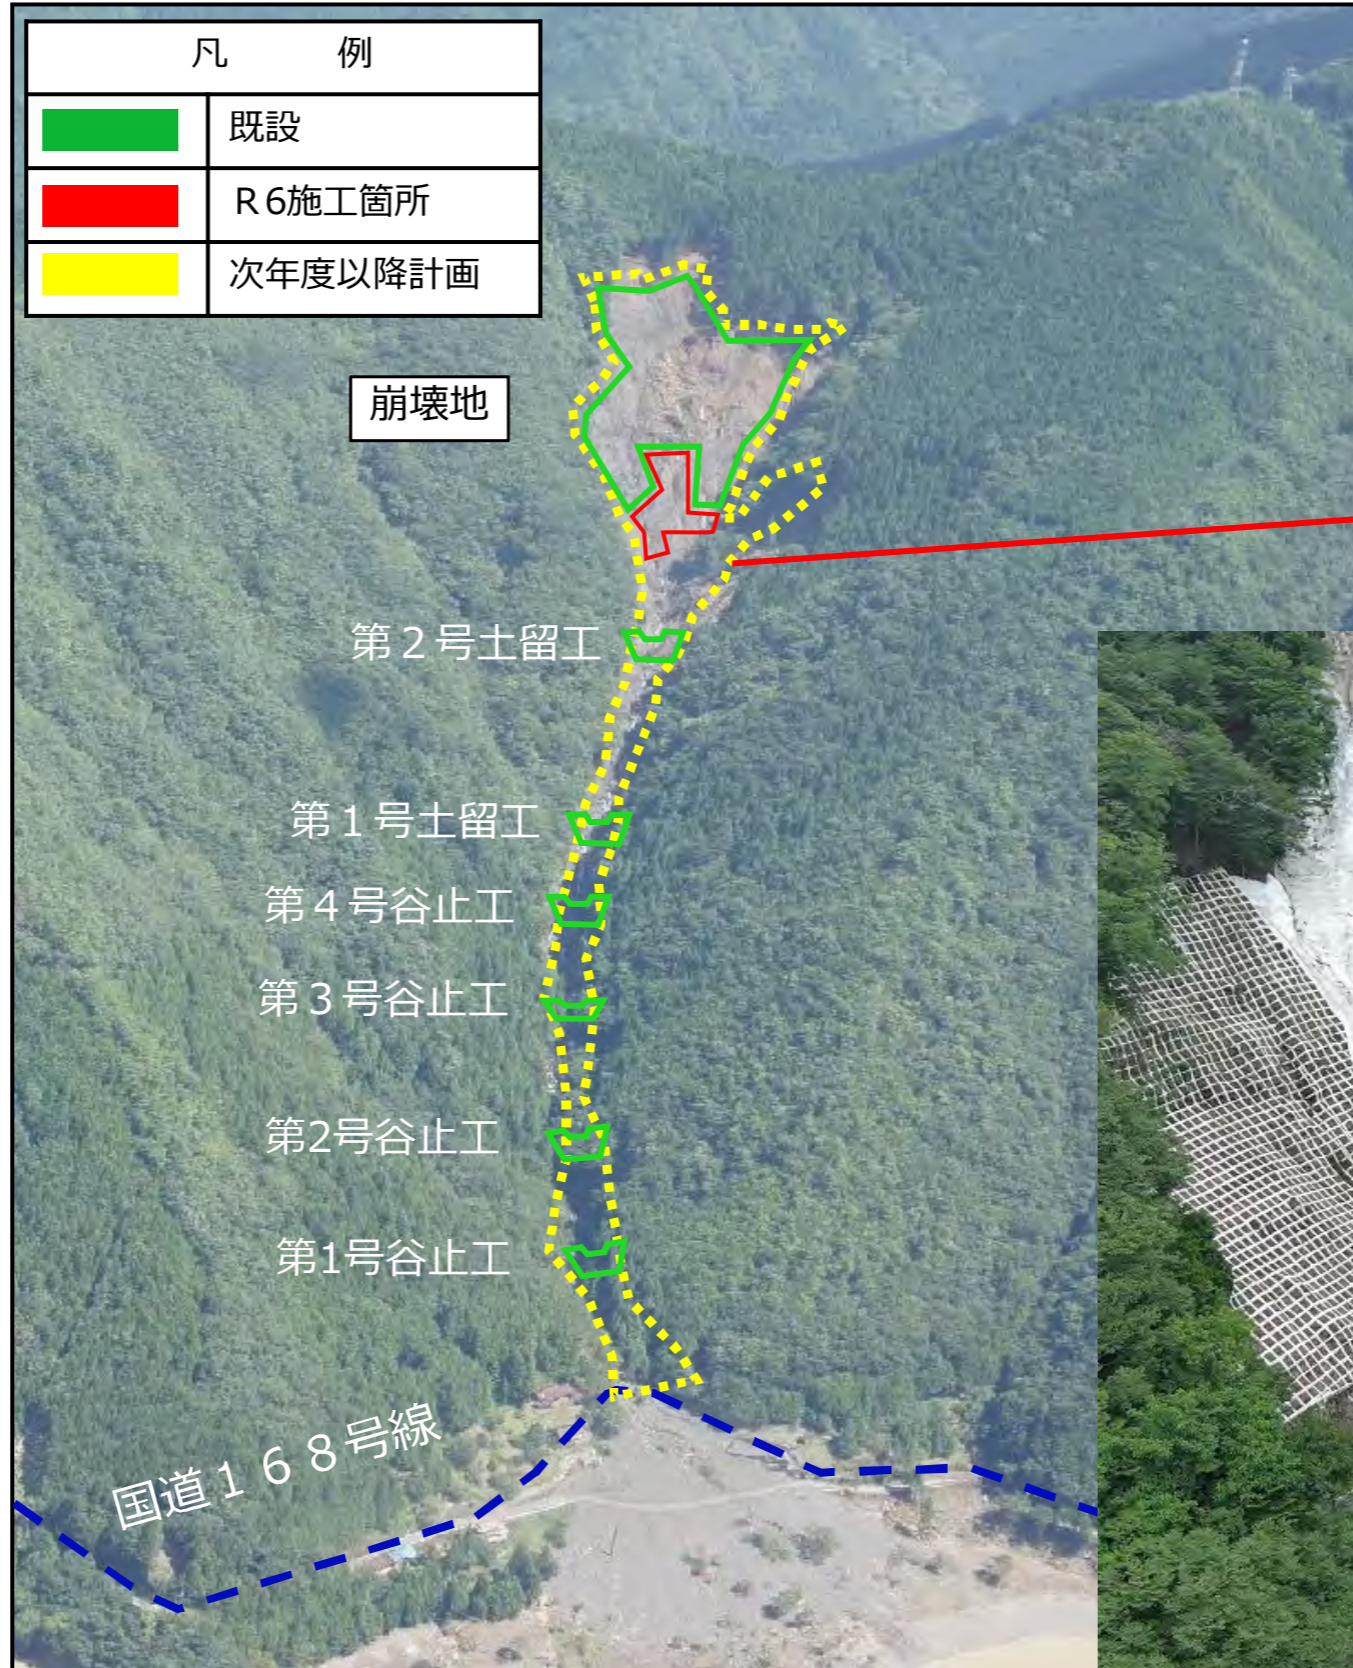
R6施工箇所
簡易法枠吹付工・植生マット伏工・土留工 3基
