今西地区

場所：十津川村今西

主要工種：谷止工、山腹工

山腹崩壊によって土砂が流出し、不安定な土砂が堆積していることから、護岸工と土留工により山腹の土砂を安定させ、森林に復旧させる工事を行います。

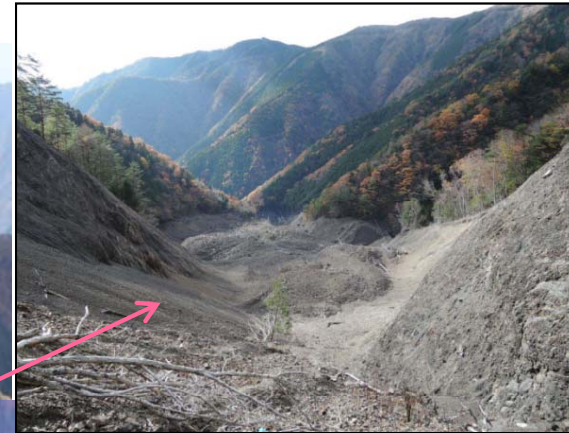
山腹崩壊地より流出した不安定土砂の状況

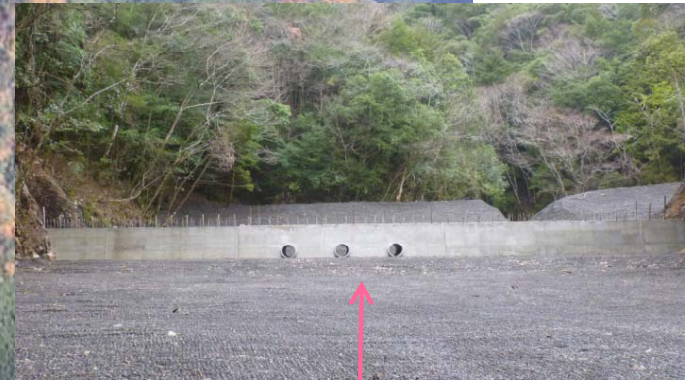
第1号谷止工完成状況

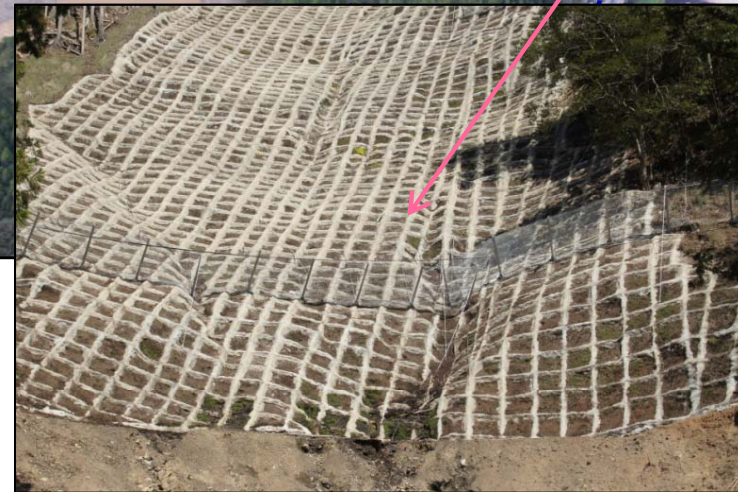
安全対策工 完成状況

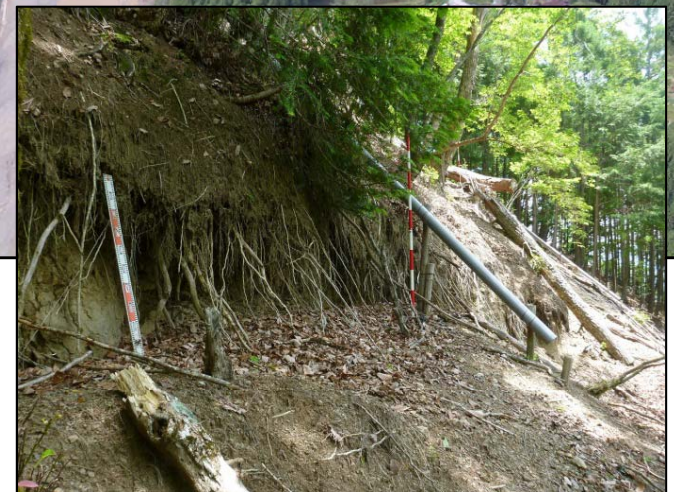
施工地内の地すべり亀裂状況

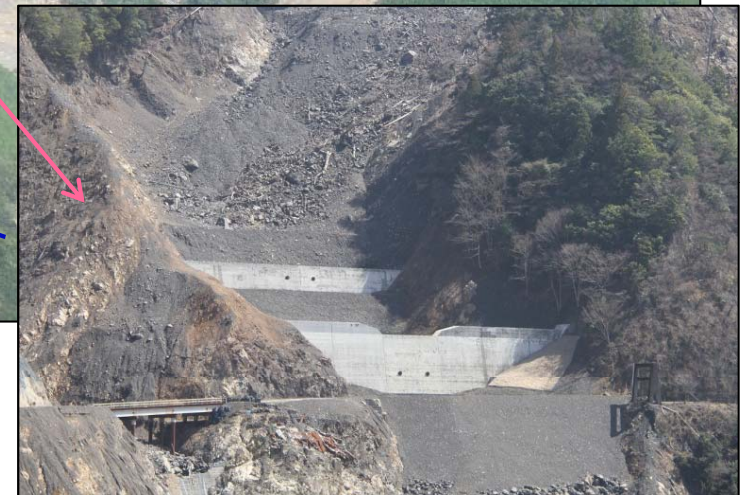
第1号谷止、第2号谷止 完成状況

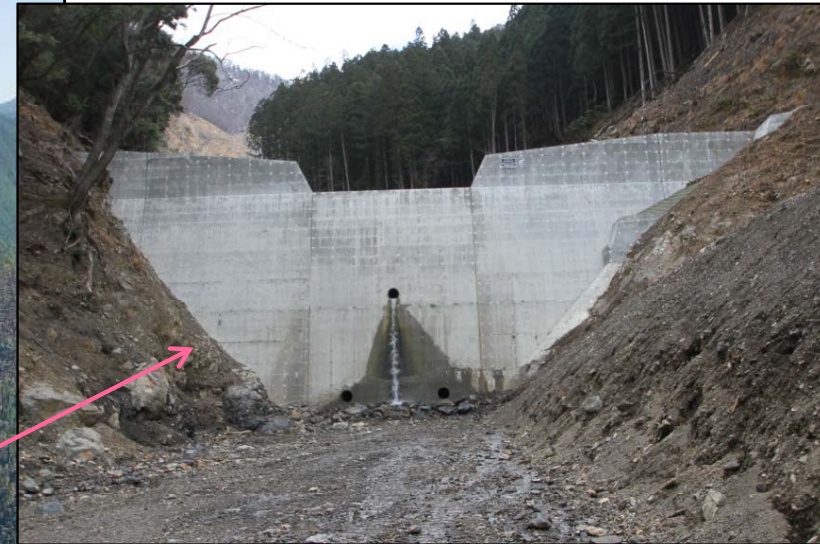
第4号谷止工 完成状況

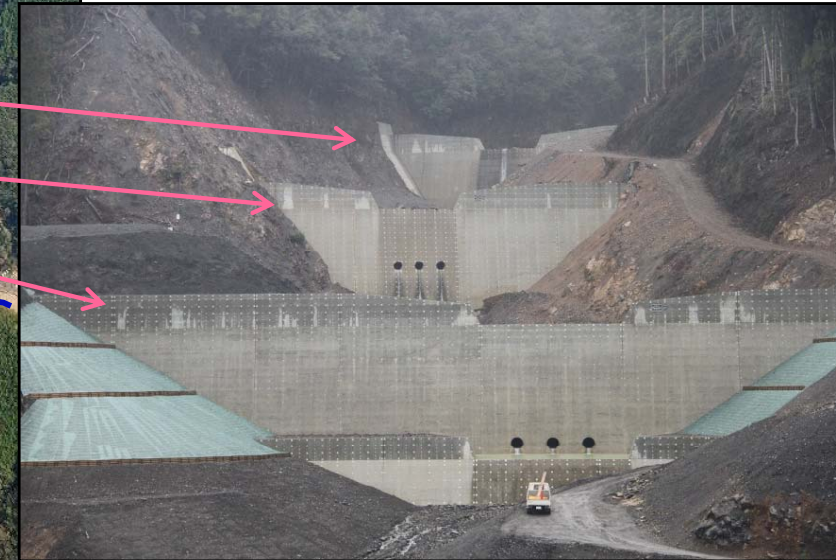
第1～3号谷止工 完成状況

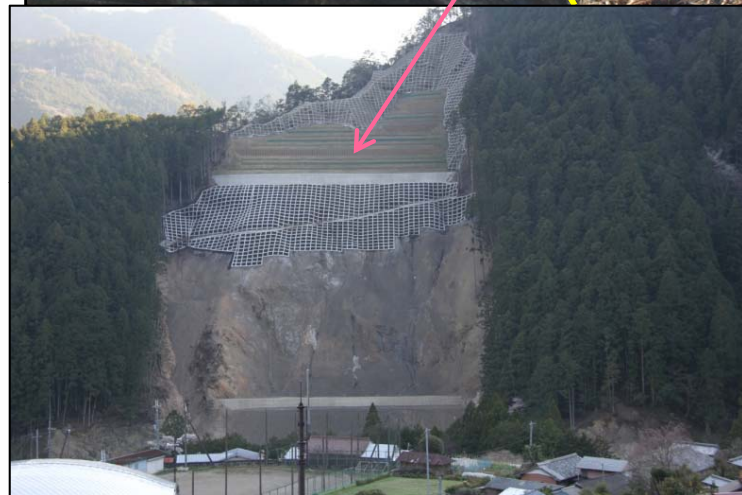
法枠工 完成状況

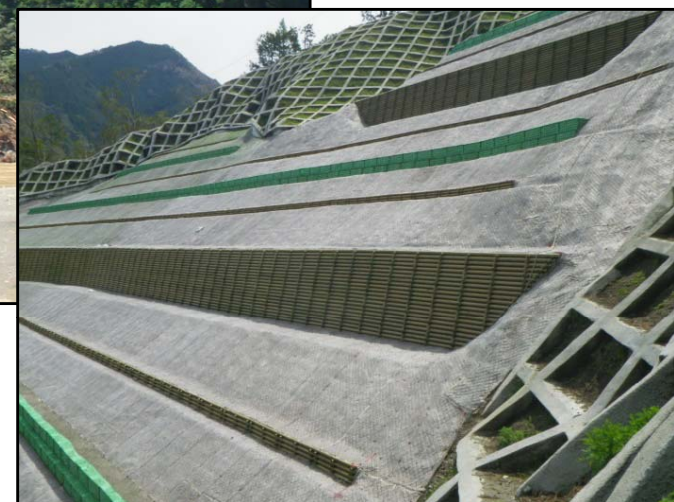
木製枝倉式土留工、木製筋工

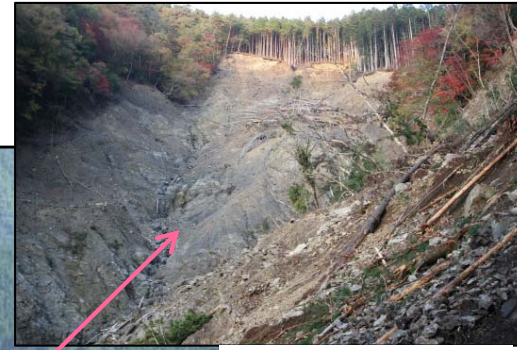
山腹法面の状況

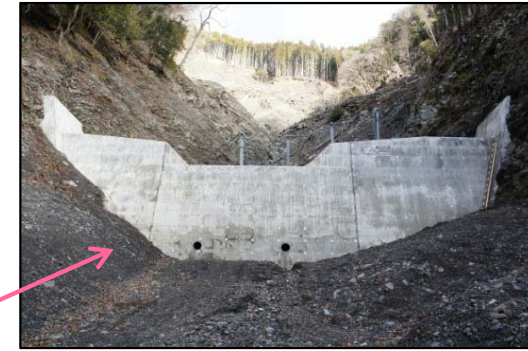
第4号谷止工 完成状況

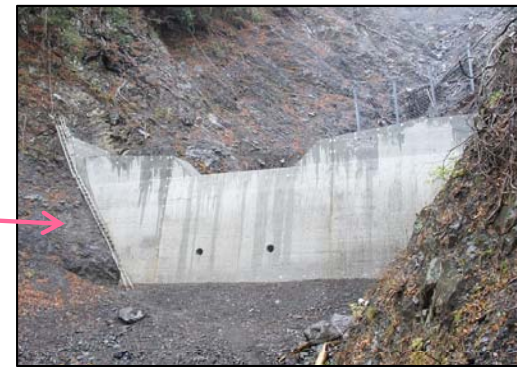
第3号谷止工 完成状況

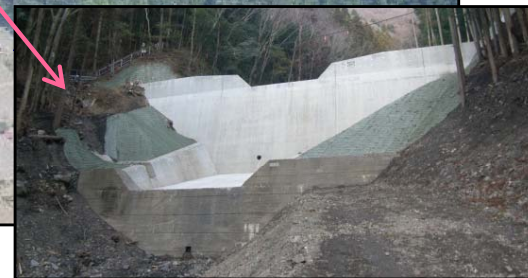
第1号谷止工 完成状況

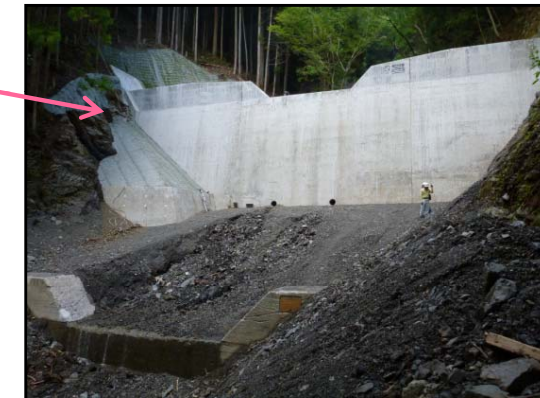
第2号谷止工 完成状況

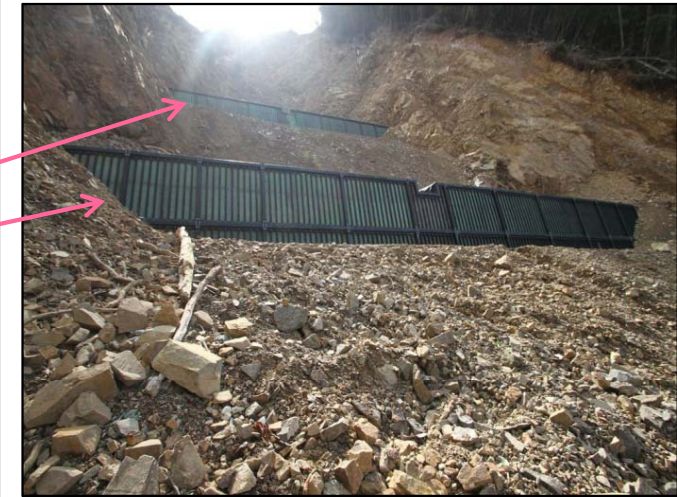
1号、2号鋼製砕土留工 完成状況

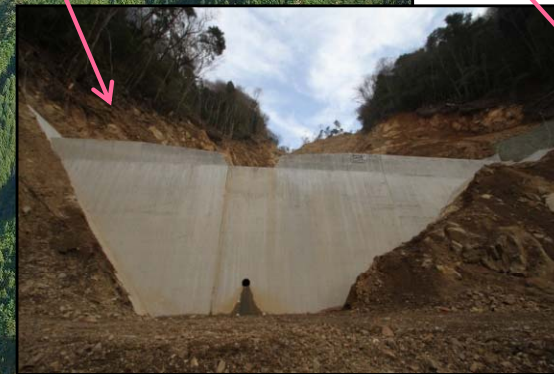
A谷第1号谷止工 完成状況

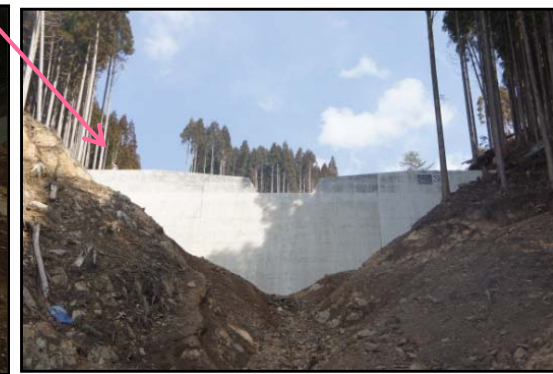
B谷第1号谷止工 完成状況

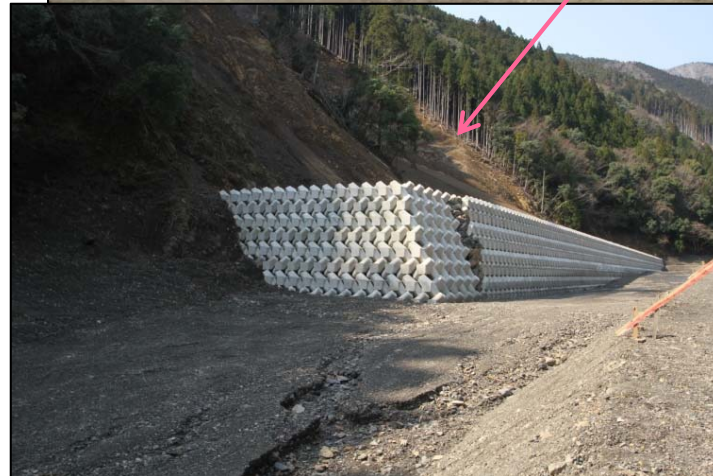
コンクリートブロック護岸工 完成状況

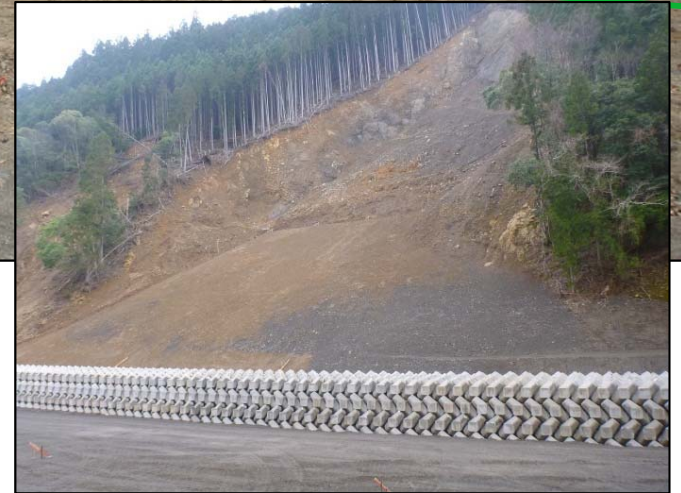
コンクリートブロック製作 完成状況

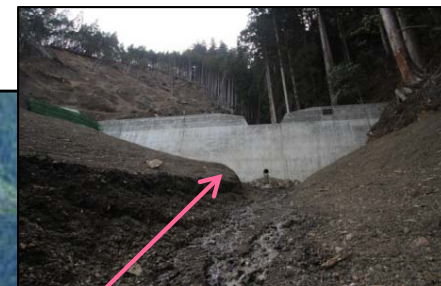
第6号谷止工 完成状況

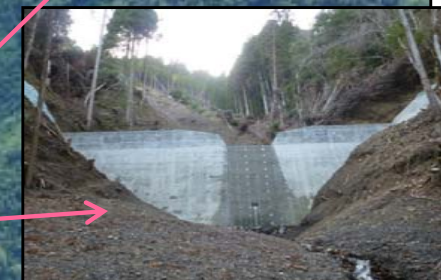
第5号谷止工 完成状況

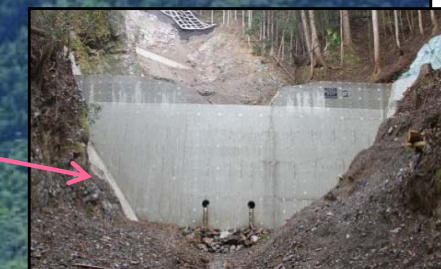
第2号谷止工 完成状況

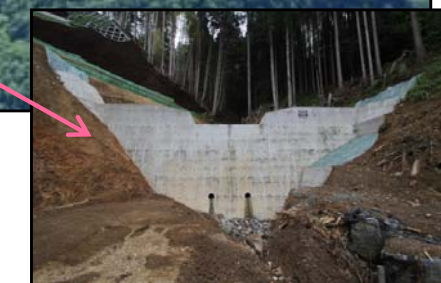
第1号谷止工 完成状況

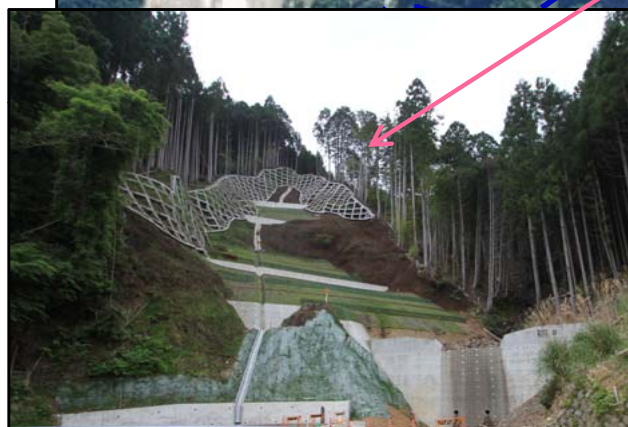
山腹工 完成状況
