赤谷地区

- 場所 : 五條市大塔町清水
- 崩壊地面積 : 24.9ha
- 主要工種 : 山腹工
- 工期 : 平成25年7月12日～
11月28日完成

山腹崩壊の拡大及び土砂流出を防ぐため、山腹工により斜面を固定し、早期の地盤の安定を図ります。

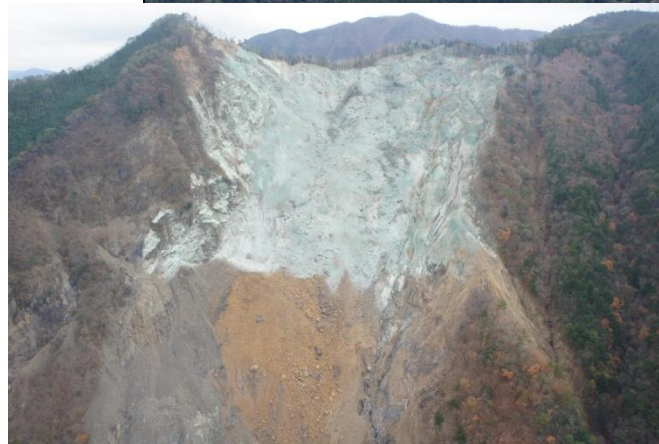
航空実播工 完成状況

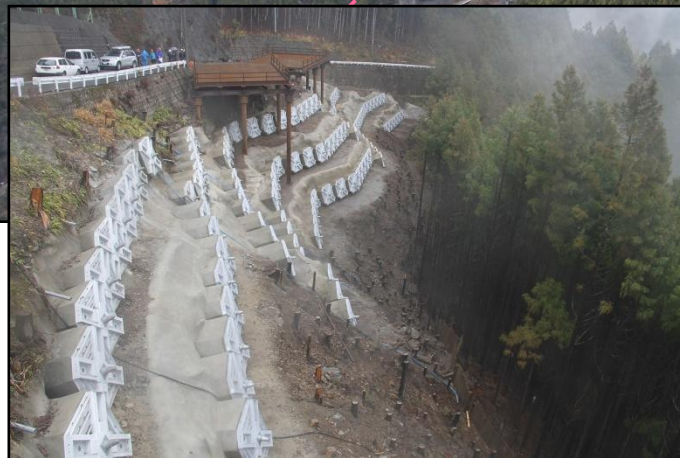
アンカー工 完成状況

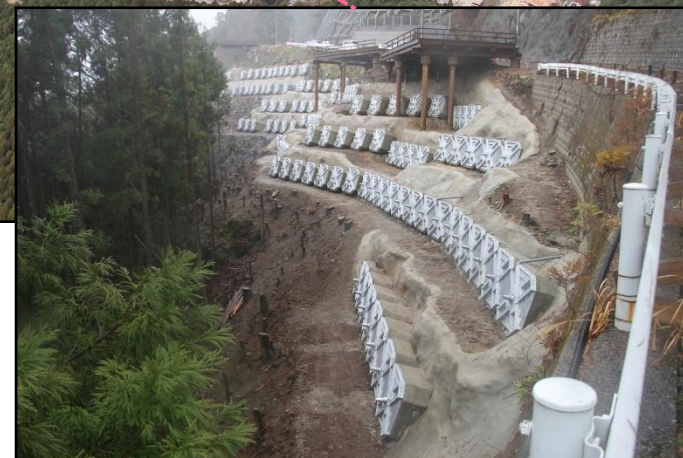
アンカー工 完成状況

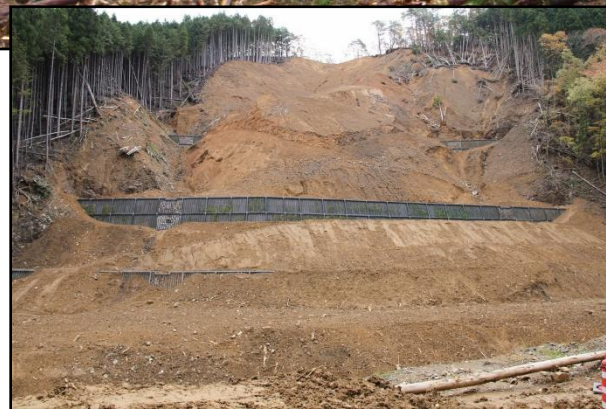
鋼製枠土留工 完成状況

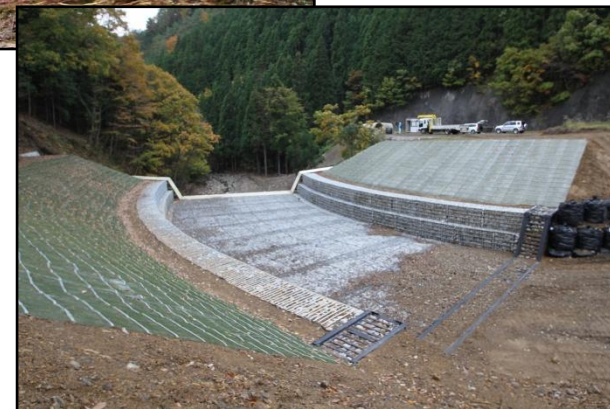
流路工 完成状況

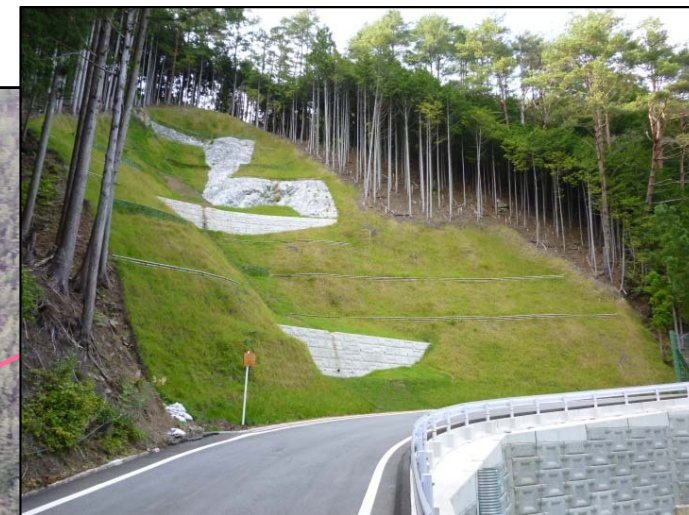
山腹工 完成状況
(村道上部)

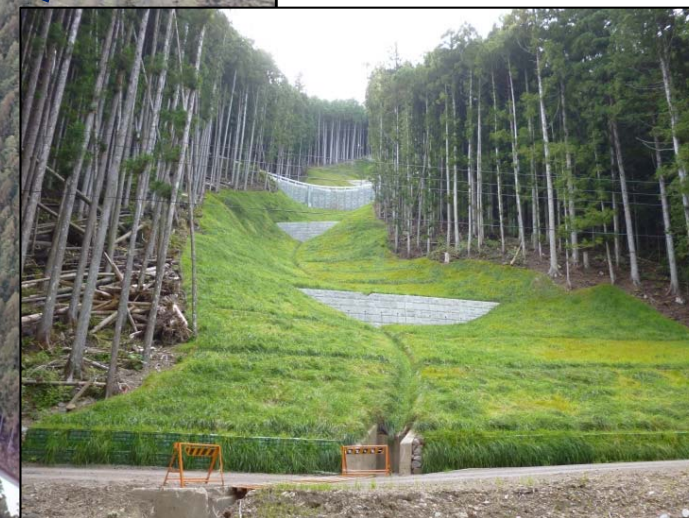
山腹工 完成状況
(村道下部)

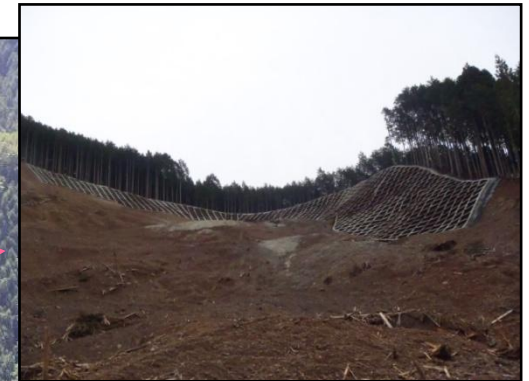
山腹工 完成状況

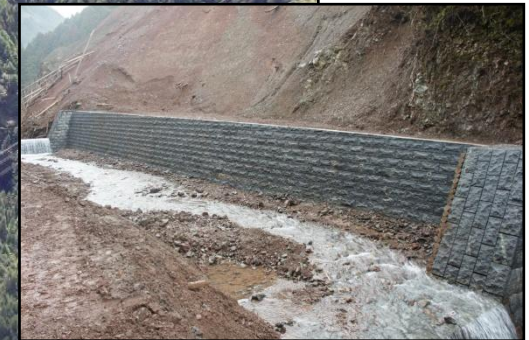
護岸工 完成状況

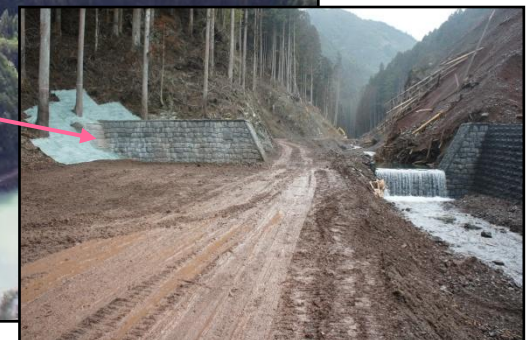
第2号床固工 完成状況
