五百瀬工区(1号地)

〇概要

主要工種：アンカー工
排水ボーリング

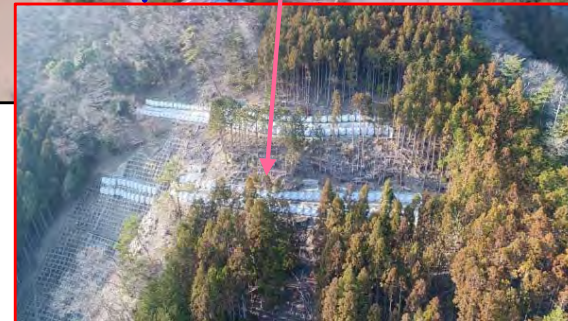
全景

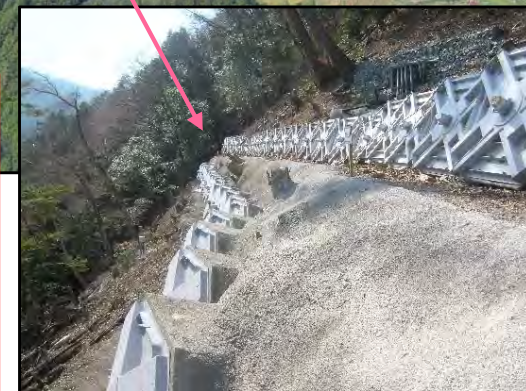
アンカー工 施工状況 (近景)

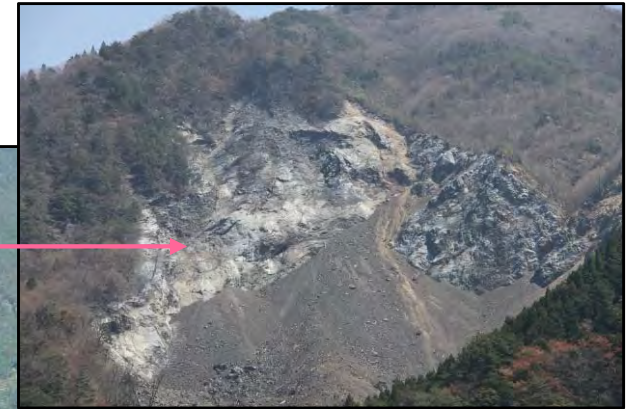
航空緑化工(モルタル吹付) 完成状況

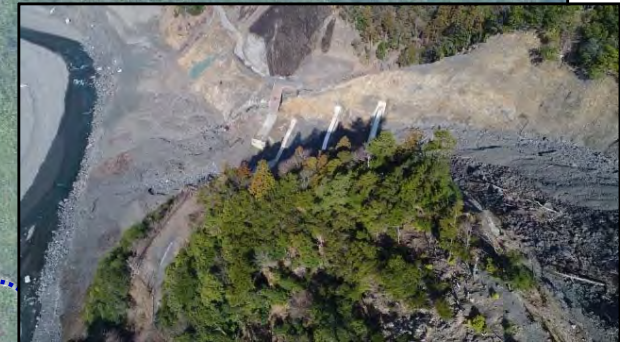
第2-1号谷止工 施工箇所状況

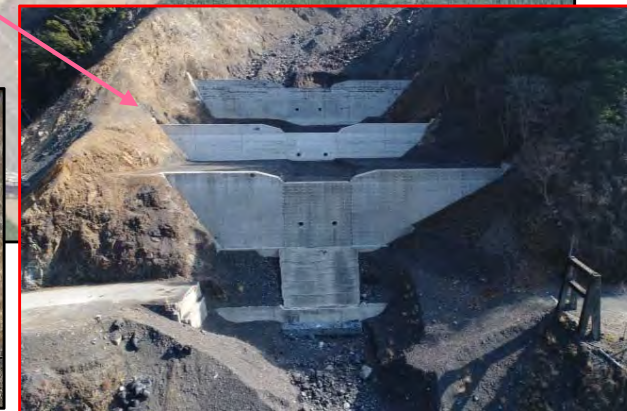
第2-1号 完成状況

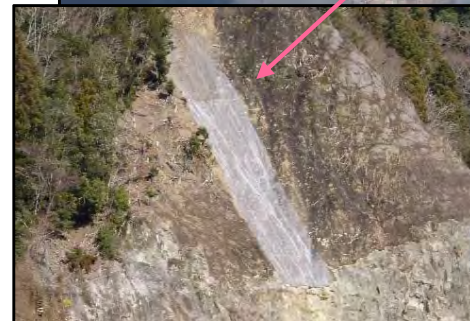
法面保護工 完成状況

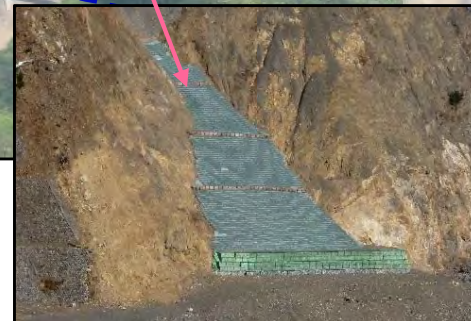
法面保護工 完成状況

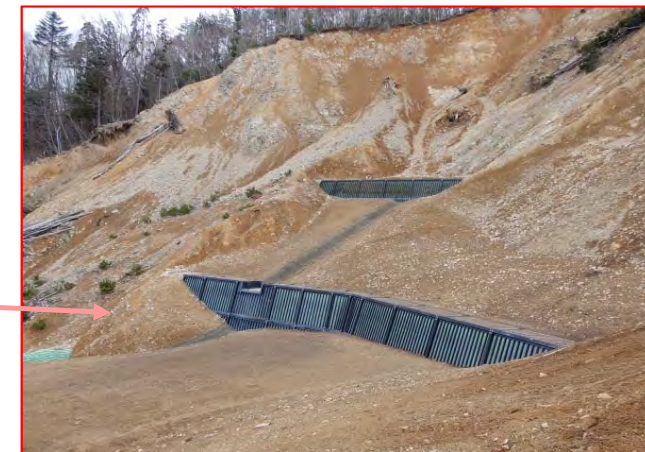
10・11号かご枠土留工 完成状況

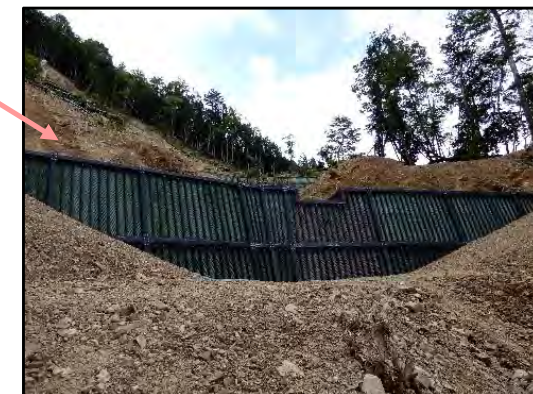
7号、8号鋼製土留工 完成状況

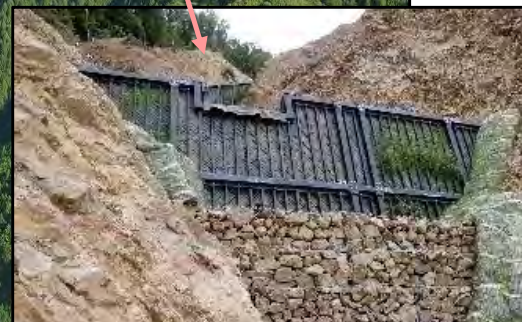
5号鋼製土留工 完成状況

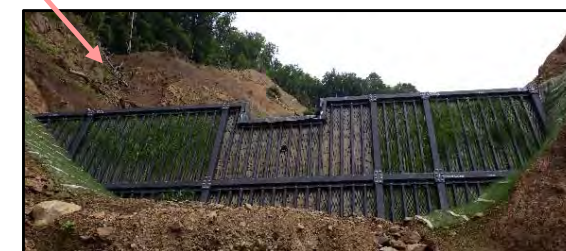
6号鋼製土留工 完成状況

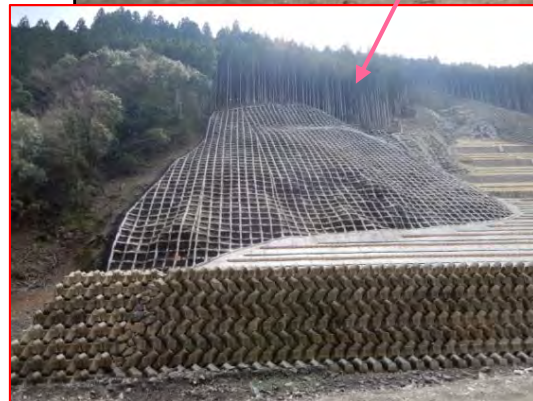
H30年度 完成状況

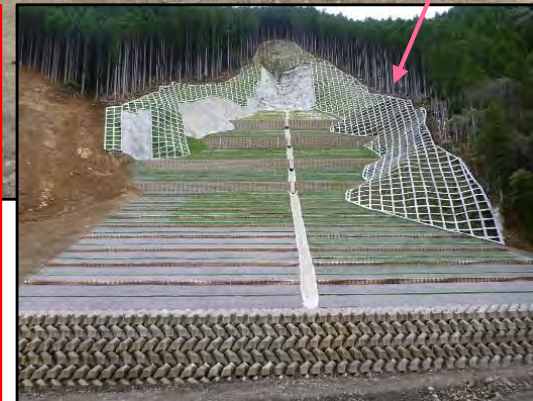
H29年度までの完成状況

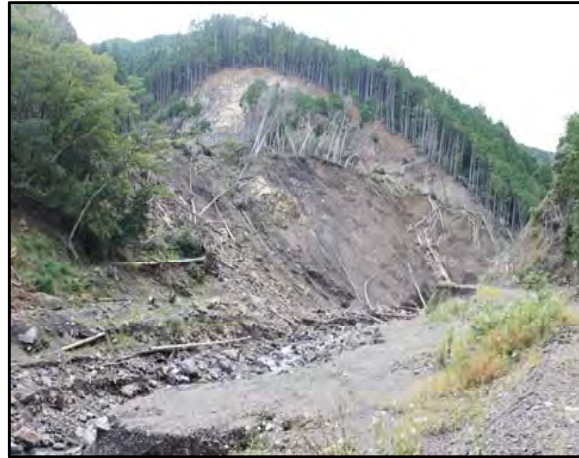
山腹崩壊の状況

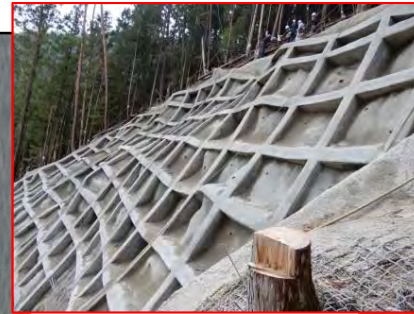
現場吹付法砕工(近景)

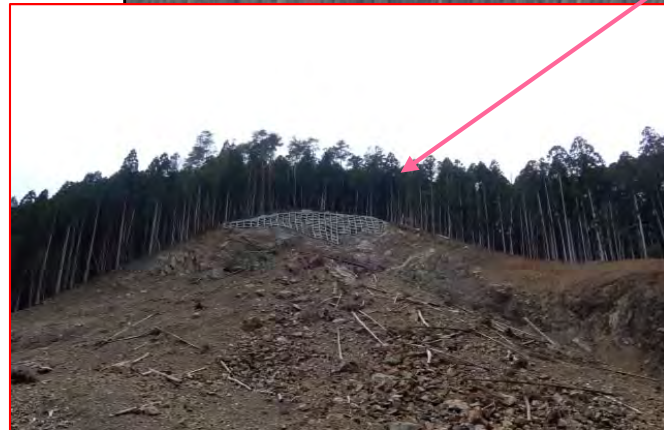
H30 法砕工施工完了の状況

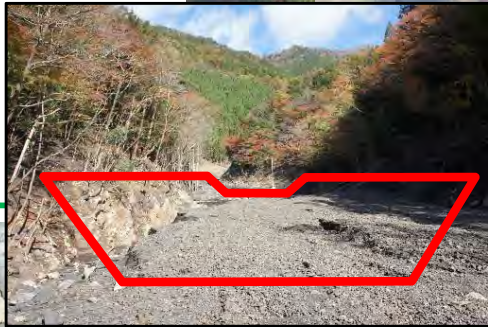
第4号谷止工 施工箇所状況 (計画時)

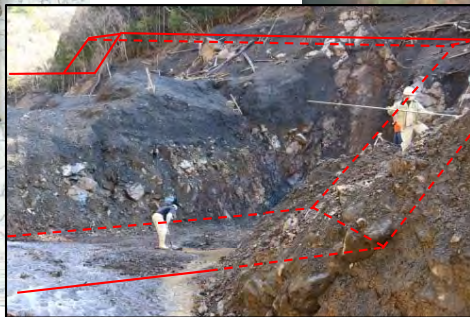
第4号谷止工 掘削状況 (H31.3)

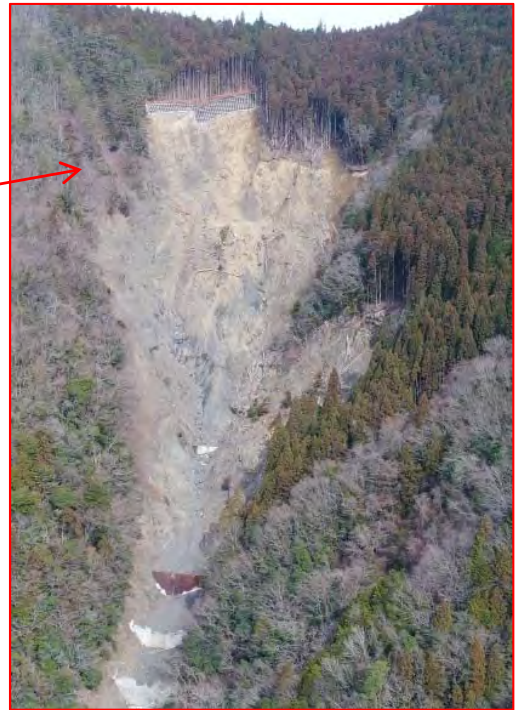
山腹工全景 上空から
