五百瀬地区(1号地)

山腹崩壊斜面の復旧が完了したため、地すべりの兆候が見られる斜面について、アンカー工及び排水ボーリング工により、地すべり土塊の安定化を図ります。

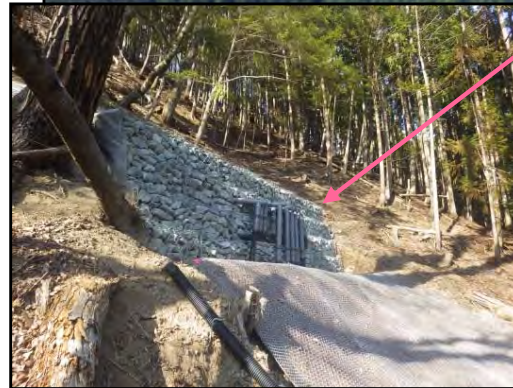
排水ボーリング工  
完成状況

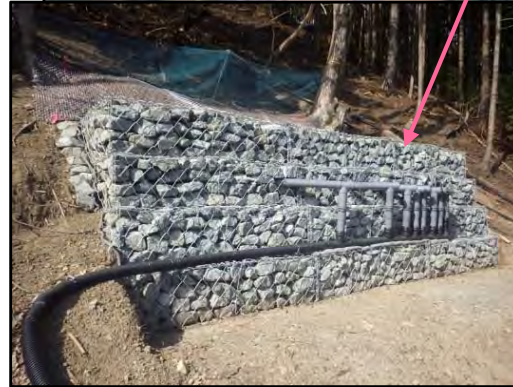
排水ボーリング工  
完成状況

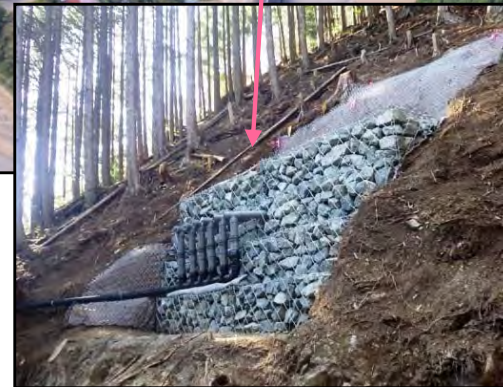
排水ボーリング工  
完成状況

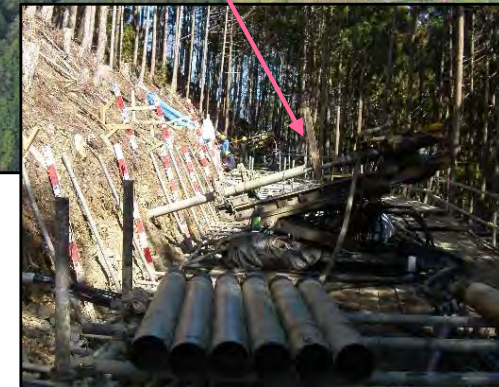
アンカー工  
施工状況

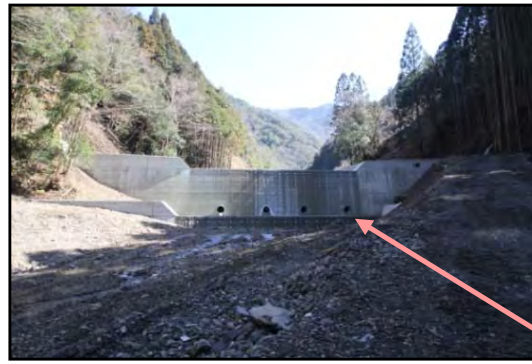
第2号谷止工 完成状況

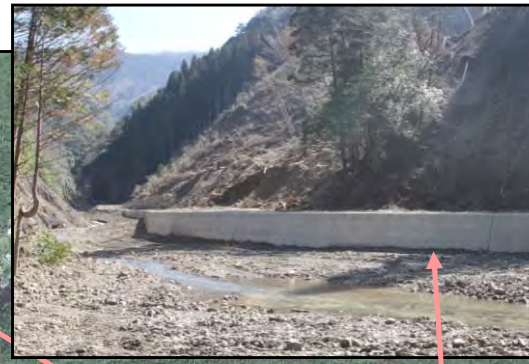
護岸工 完成状況

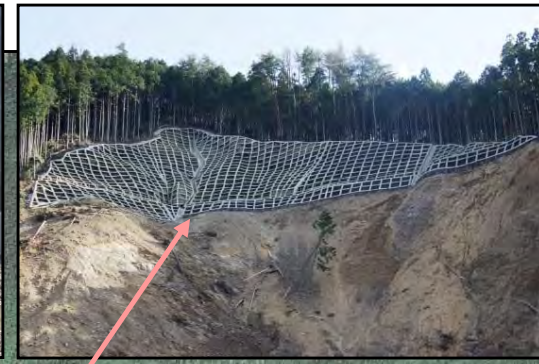
法枠工 完成状況

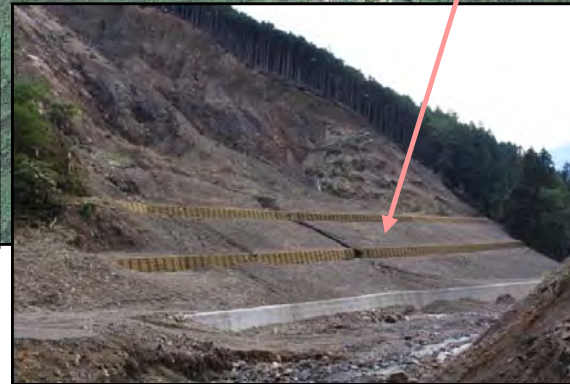
木製土留工 完成状況

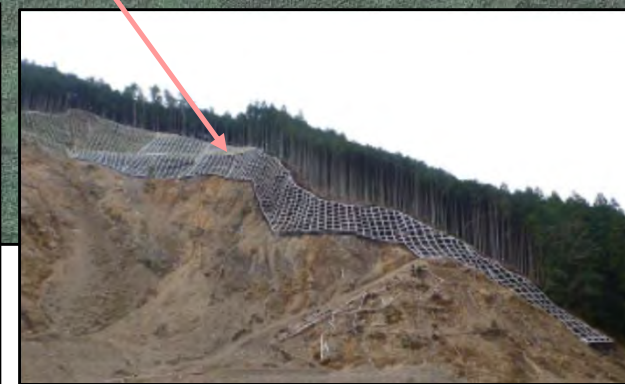
法枠工 完成状況

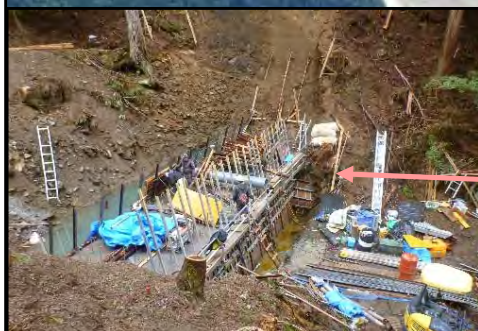
第3号谷止工 施工状況

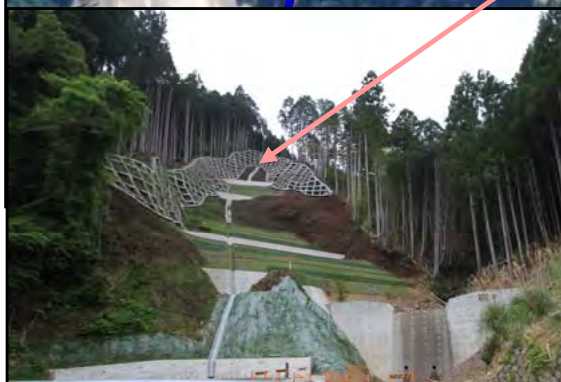
山腹工 完成状況

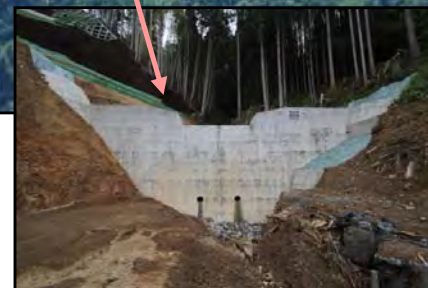
第1号谷止工 完成状況

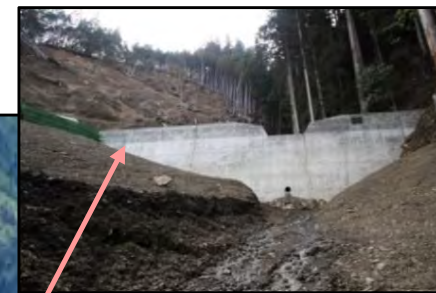
第6号谷止工 完成状況

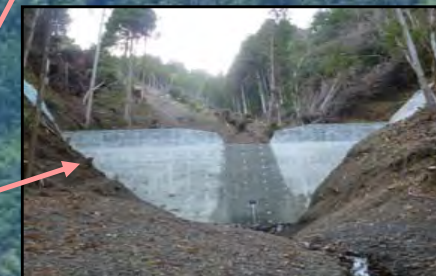
第5号谷止工 完成状況

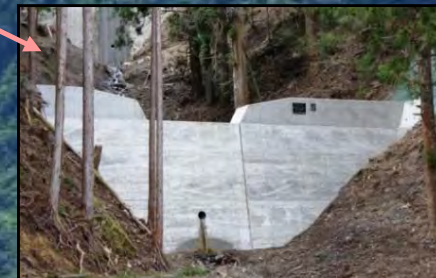
第4号谷止工 完成状況

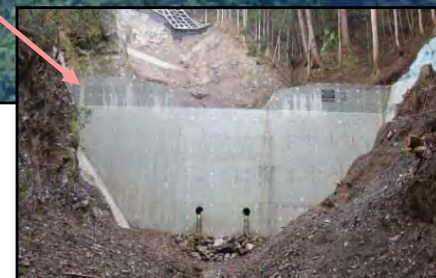
第2号谷止工 完成状況

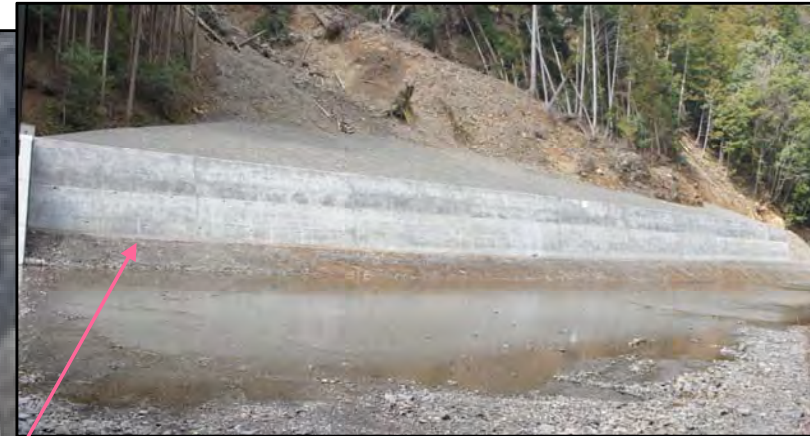
護岸工 完成状況

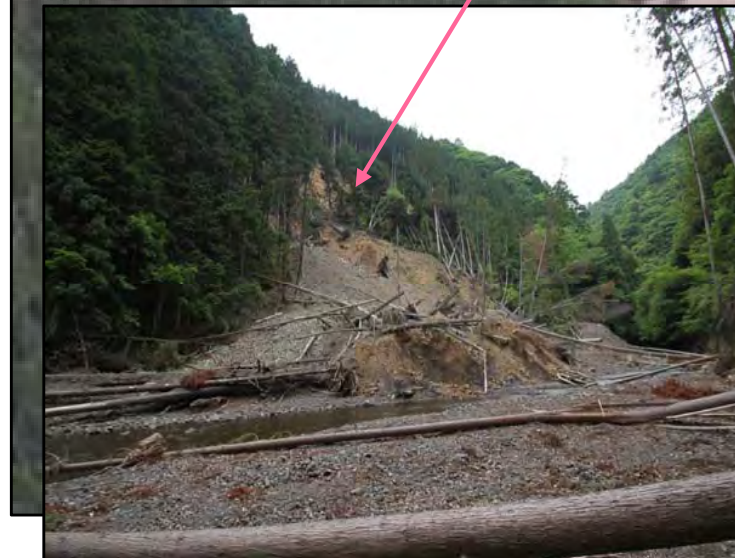
山腹崩壊の状況

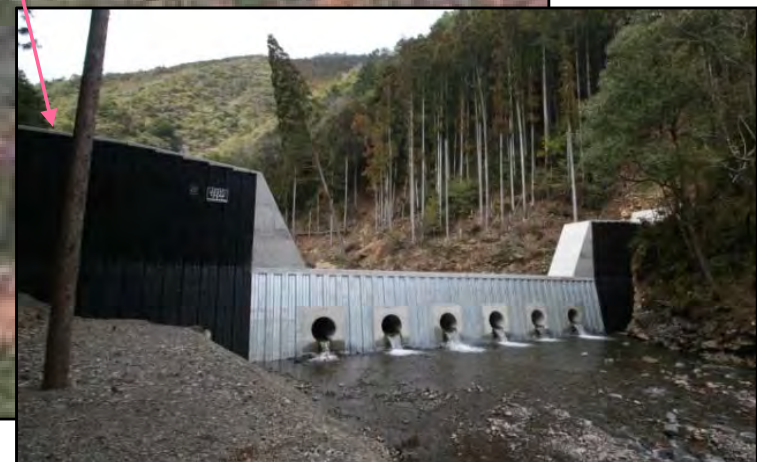
鋼製谷止工 完成状況

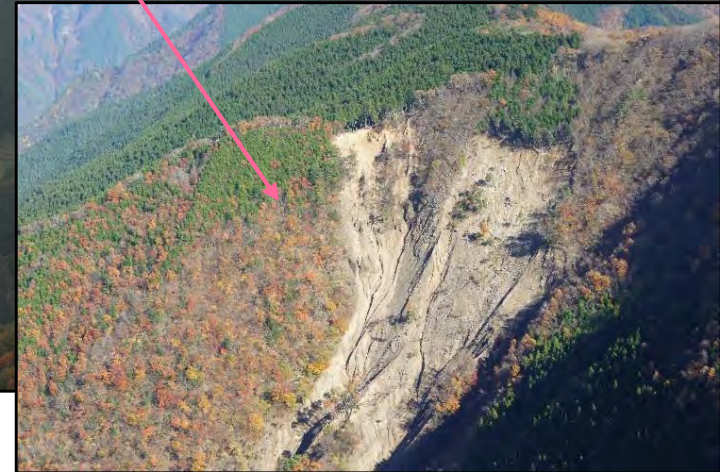
崩壊地 近景写真

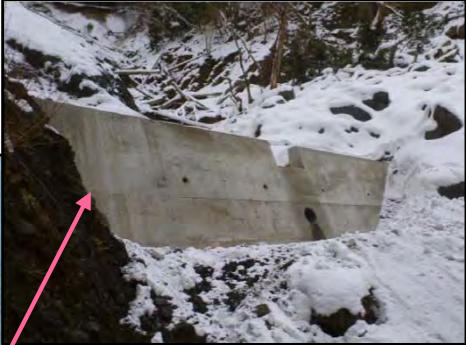
第2号土留工 完成状況

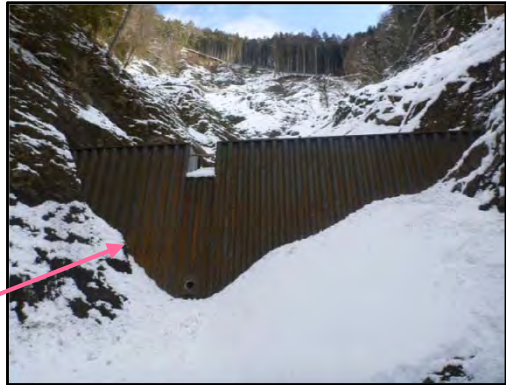
第1号土留工 完成状況

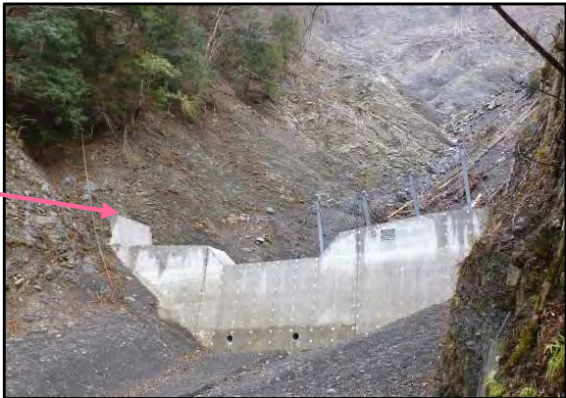
第4号谷止工 完成状況

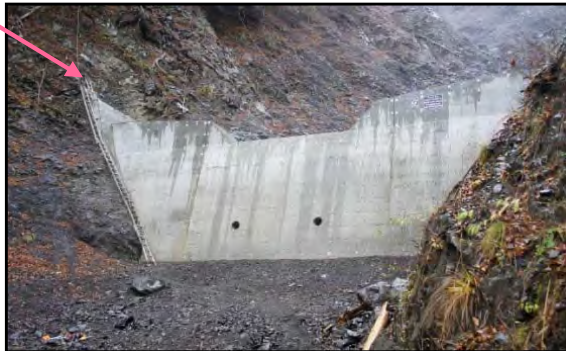
第3号谷止工 完成状況

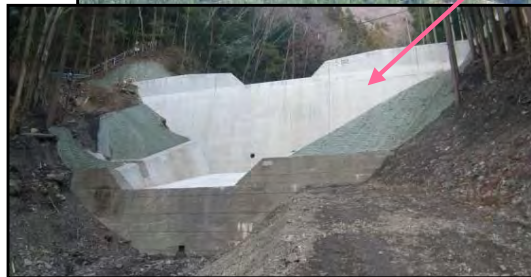
第1号谷止工 完成状況

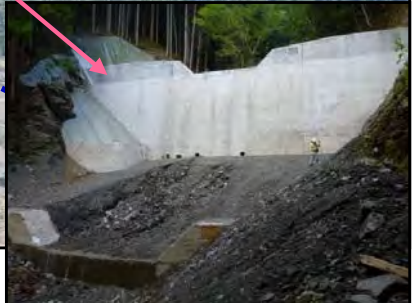
第2号谷止工 完成状況
