五百瀬工区 (1号地)

〇概要

概要

山腹崩壊斜面の復旧が完了したため、地すべりの兆候が見られる斜面について、アンカー工及び排水ボーリング工により、地すべり土塊の安定化を図ります。

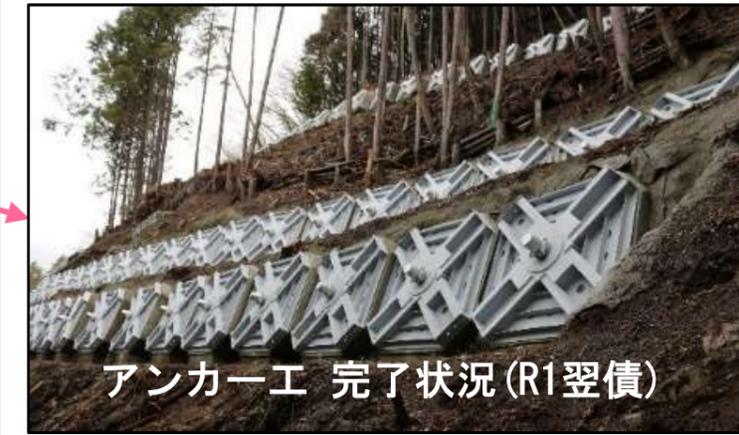
アンカー工 完了状況 (R1翌債)

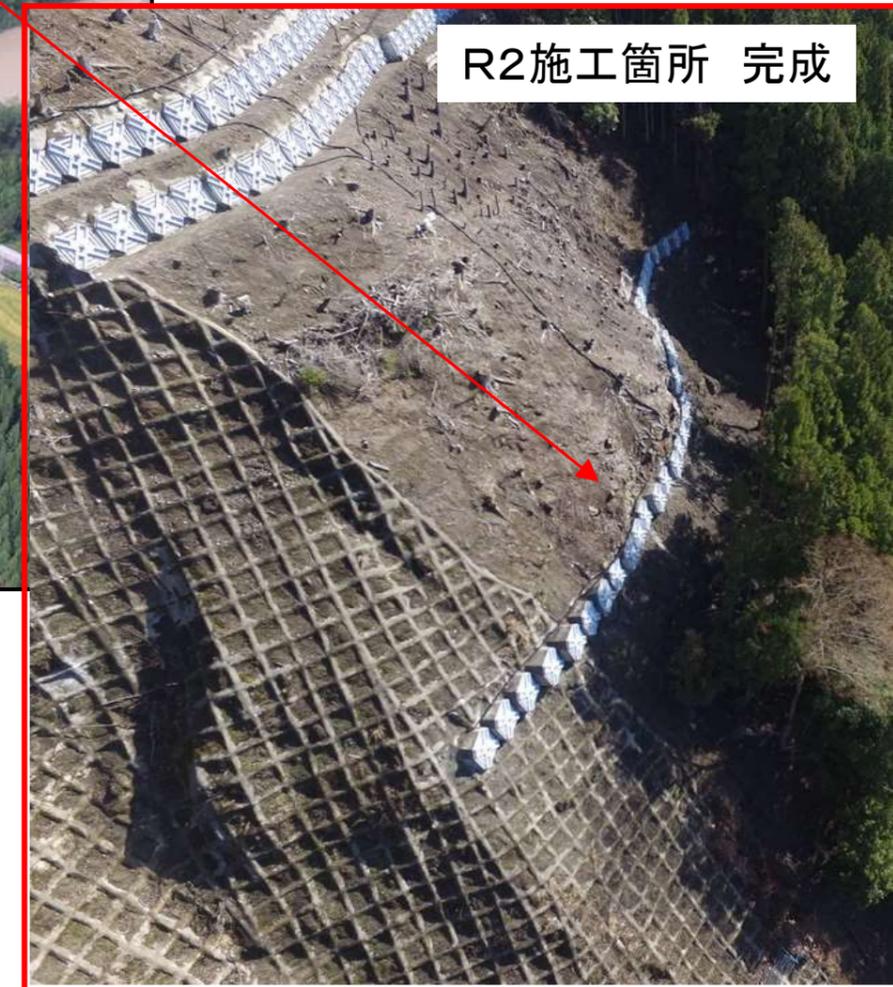
R2施工箇所 完成

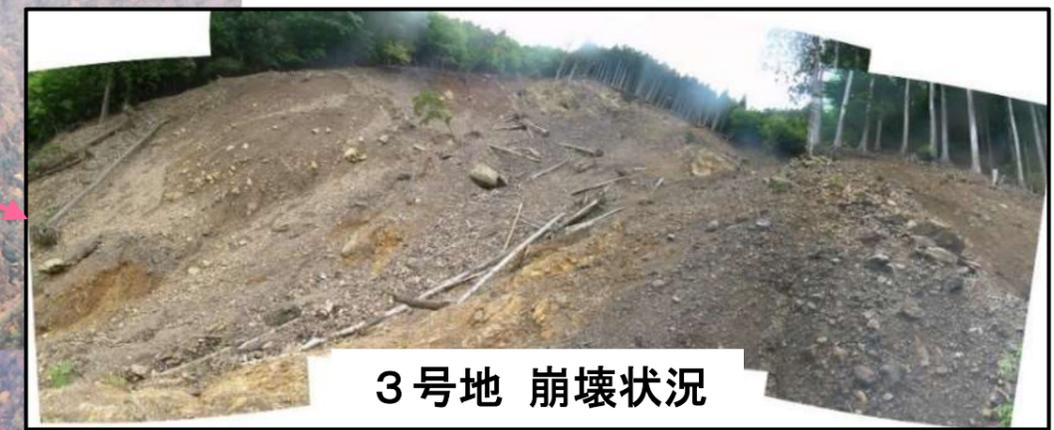
3号地 崩壊状況

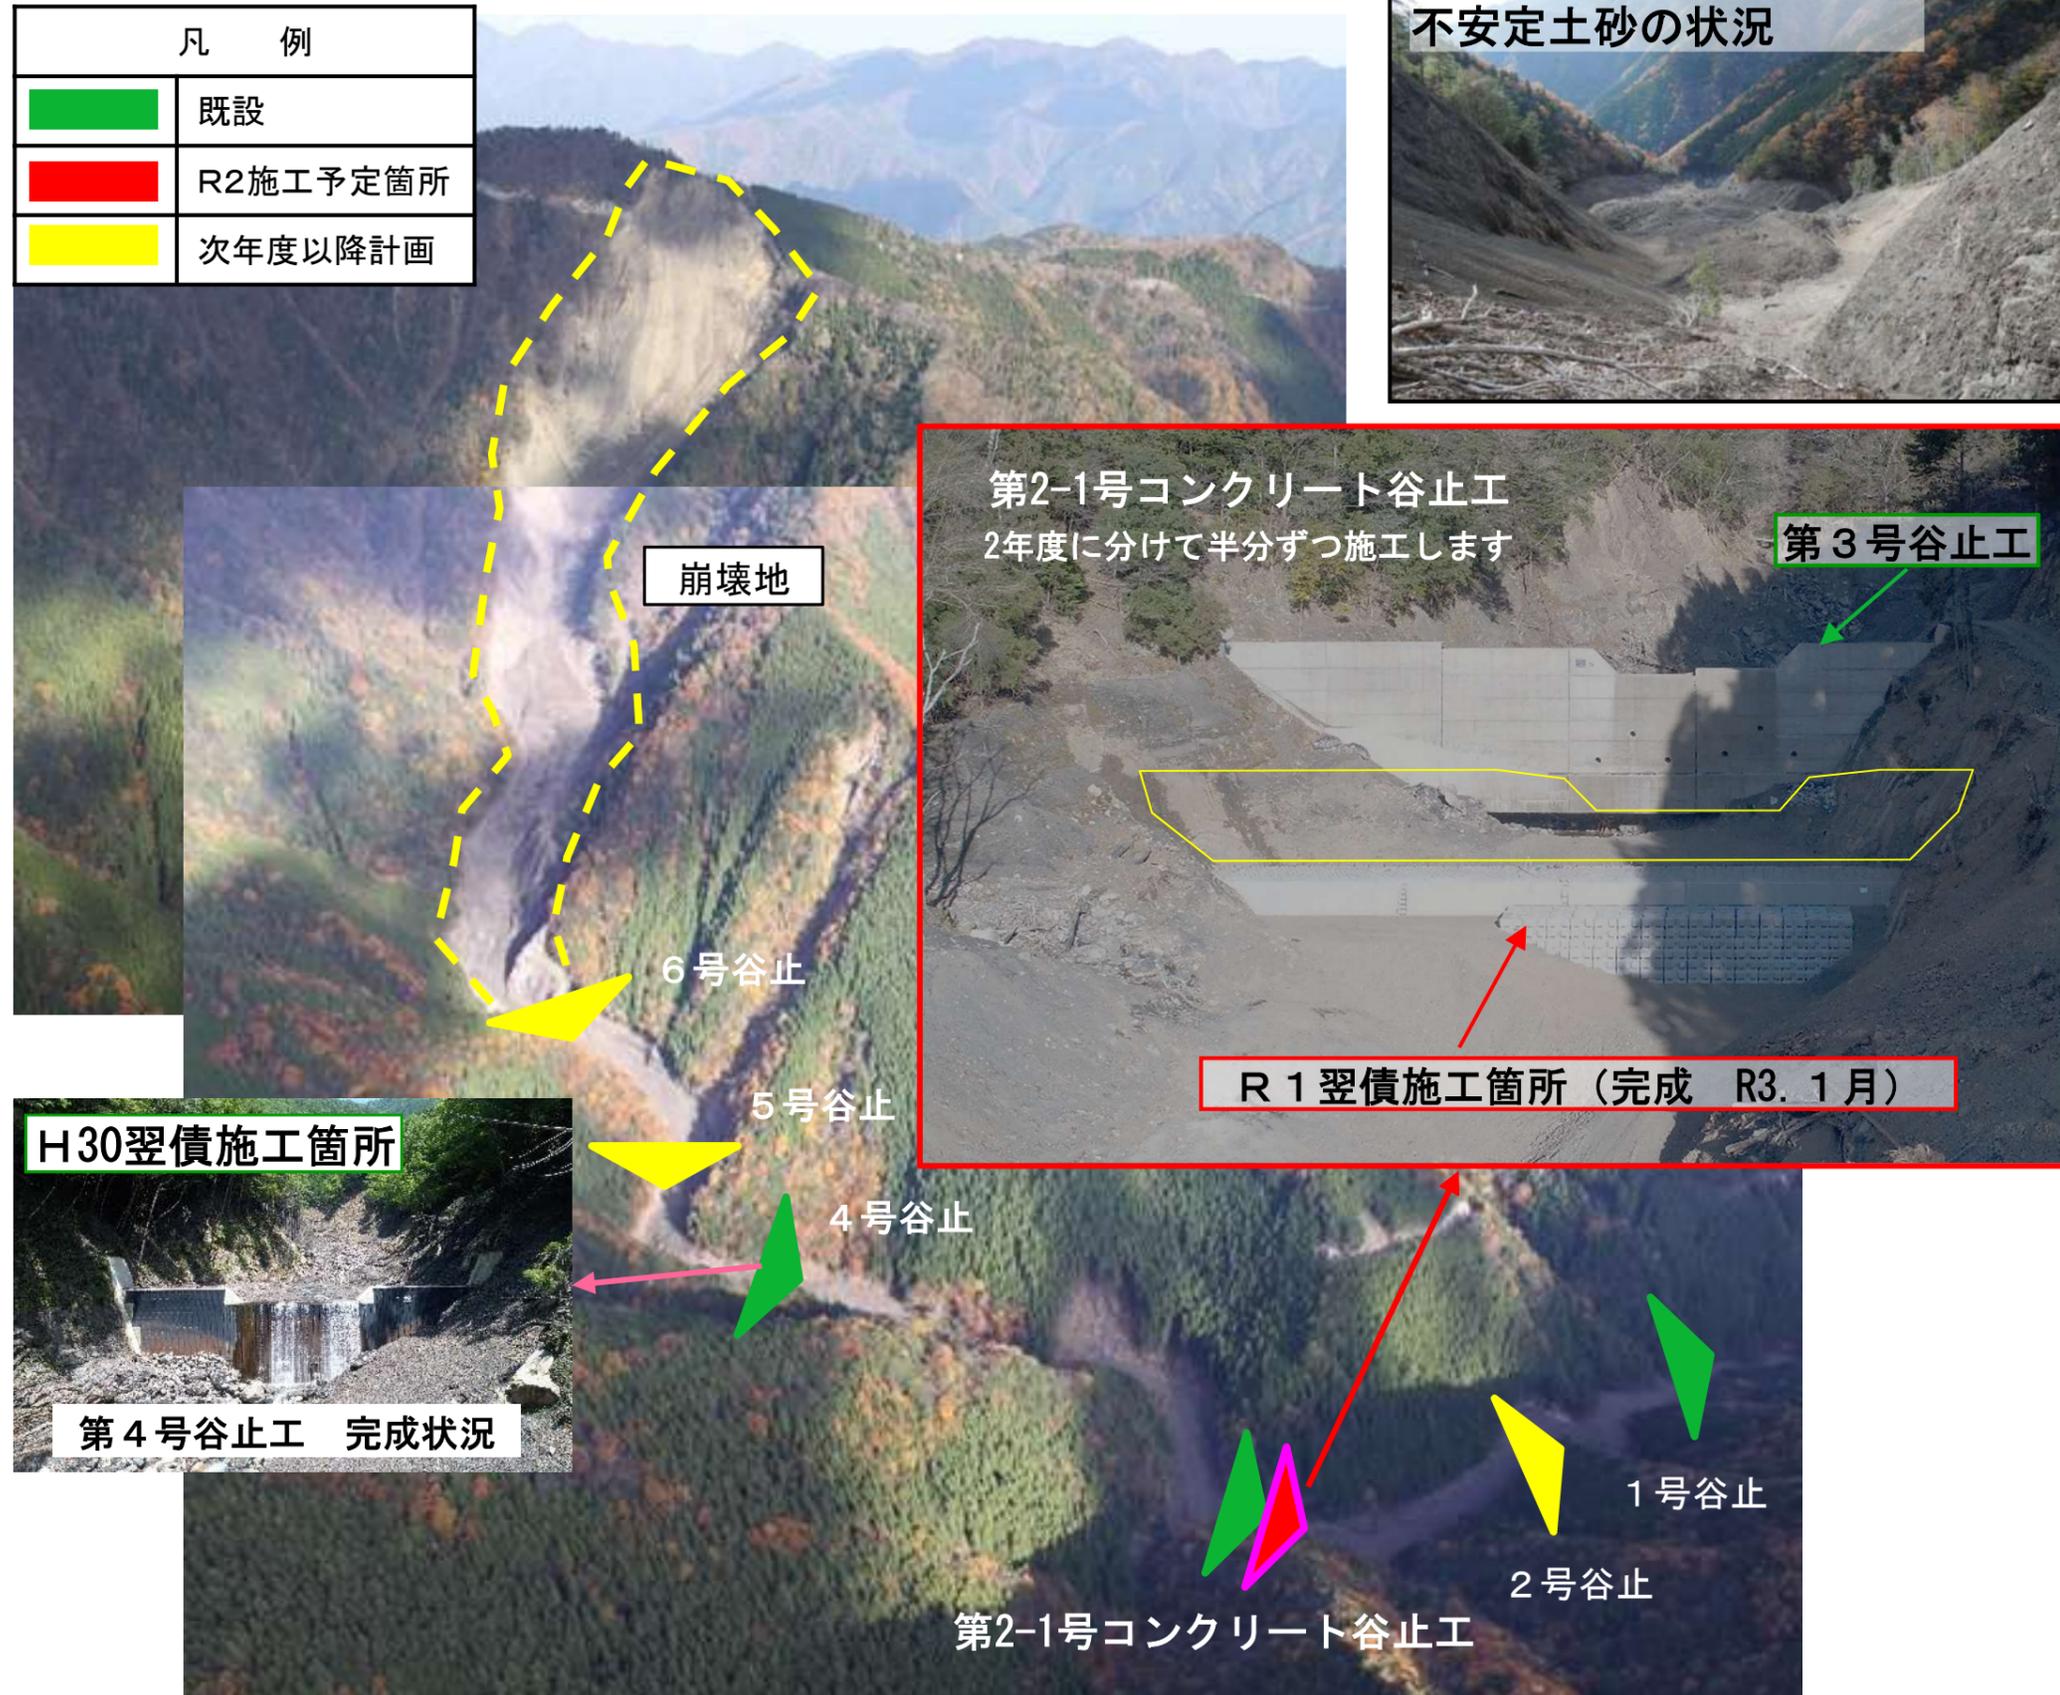
山腹崩壊地より流出した不安定土砂の状況

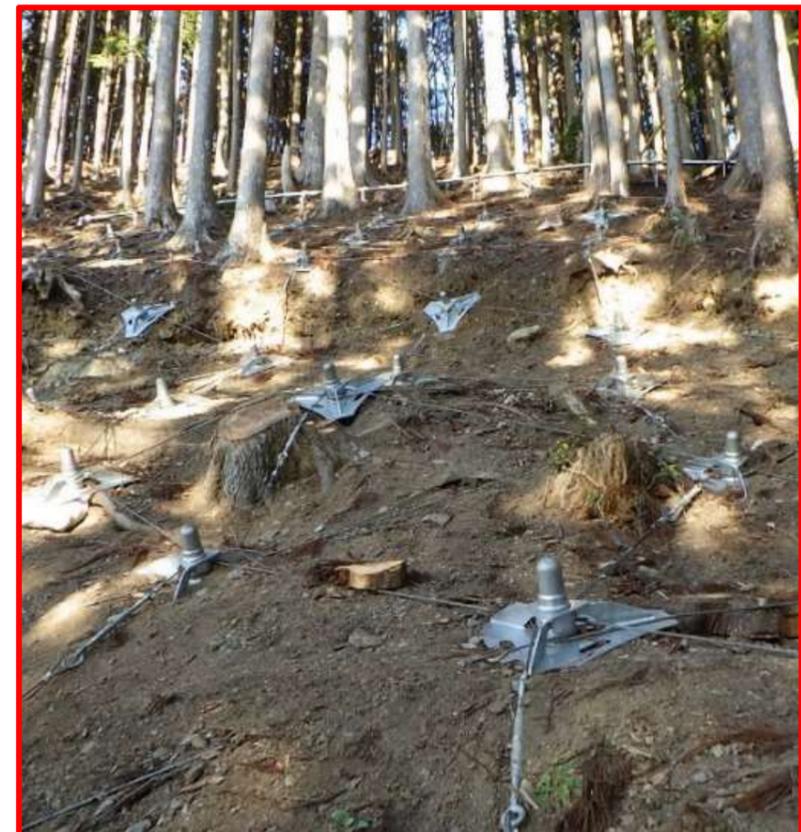
斜面安定工施工箇所(R3.1月完成)
