五百瀬地区(1号地)

主要工種：アンカー工  
排水ボーリング

工期：平成28年 7月27日から  
平成29年 5月31日まで  
**(H28翌債) 完成**  
平成29年 7月27日から  
平成30年 3月28日まで  
**(H29経常) 完成**

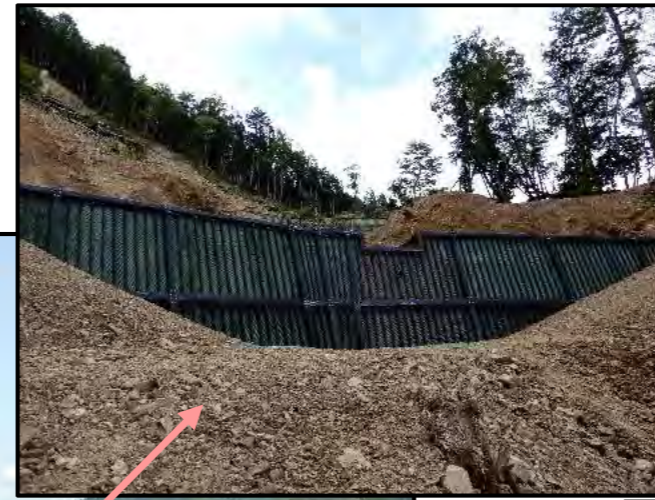
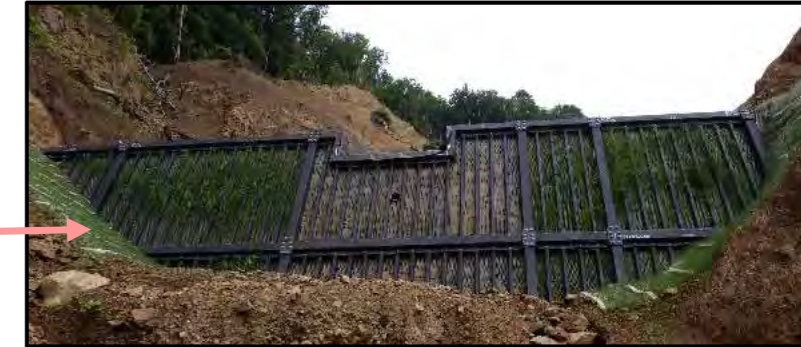
7号、8号鋼製土留工 完成状況

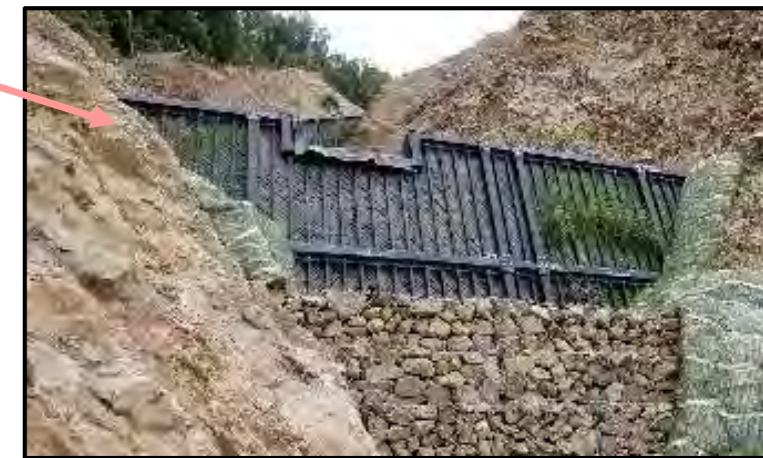
6号鋼製土留工 完成状況

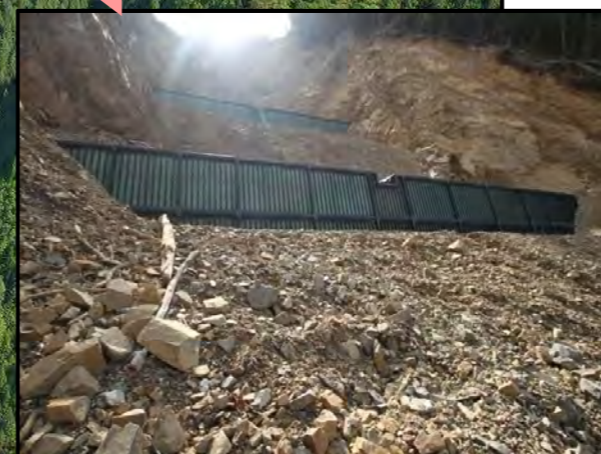
5号鋼製土留工 完成状況

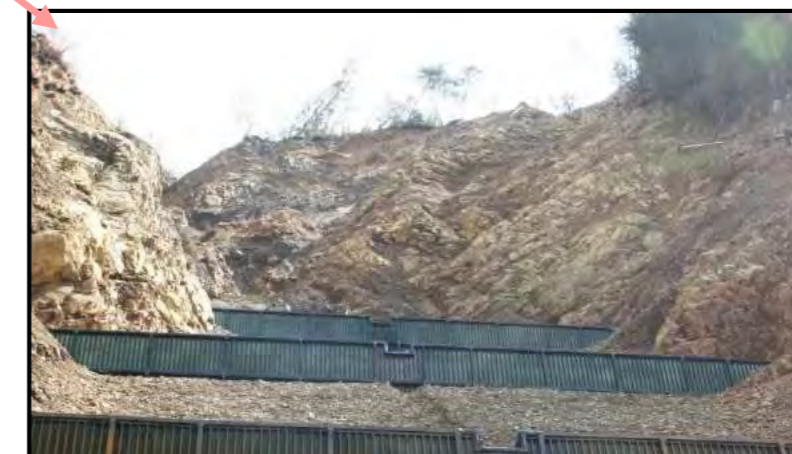
1号、2号鋼製土留工 完成状況

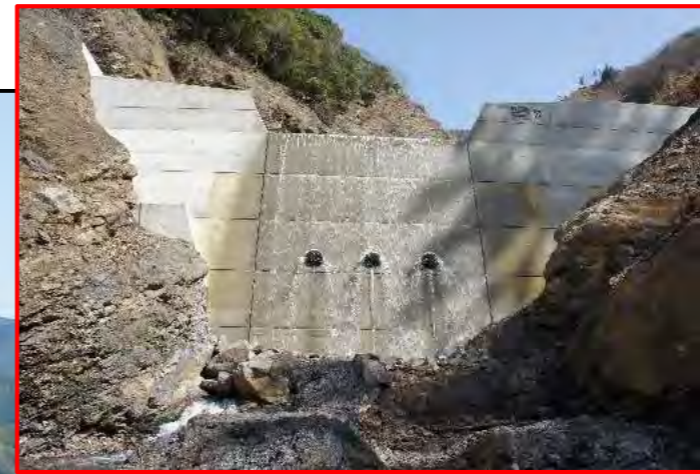
第7号谷止工 完成状況

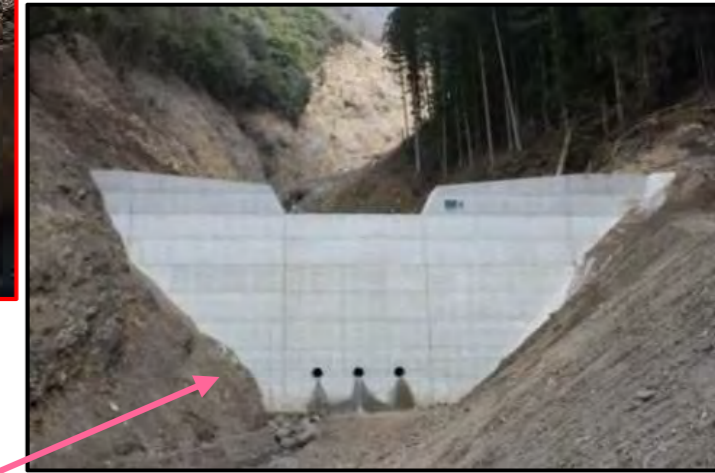
第5号谷止工 完成状況

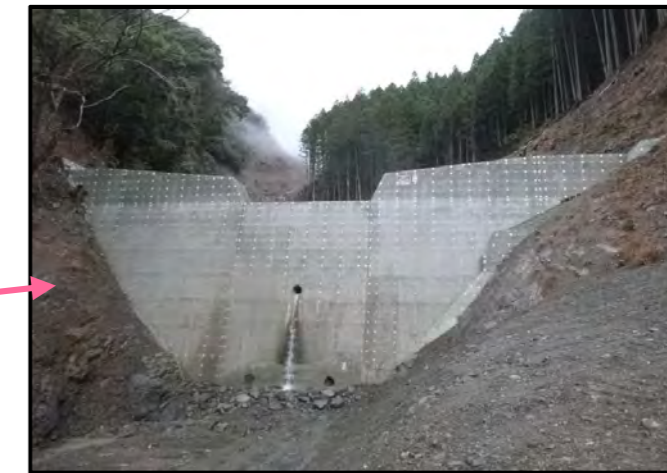
第4号谷止工 完成状況

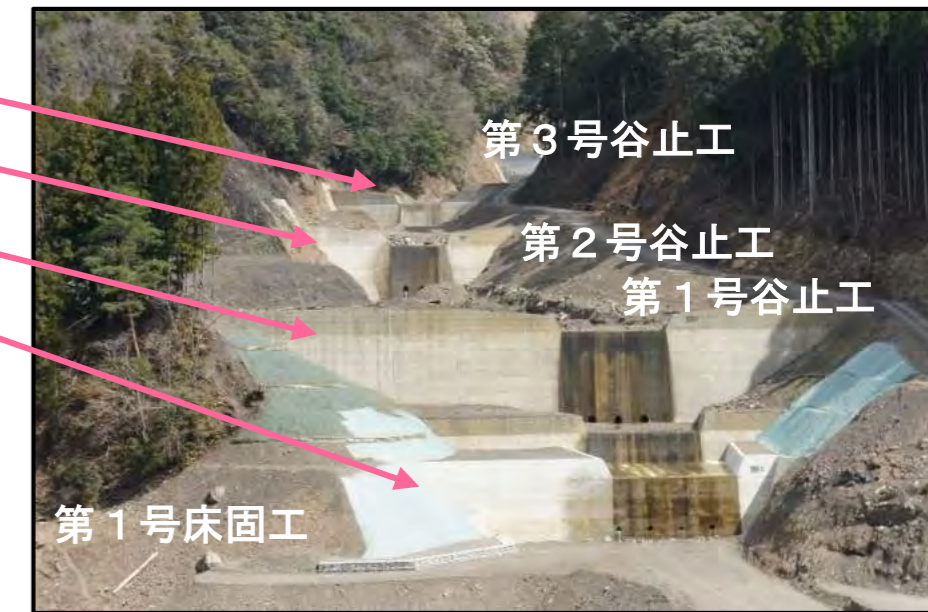
第1～3号谷止工 第1号床固工 完成状況

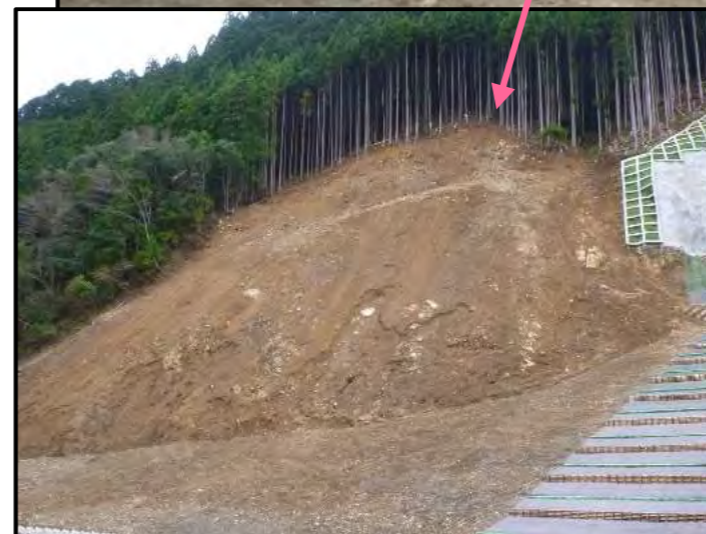
法切工 完成状況

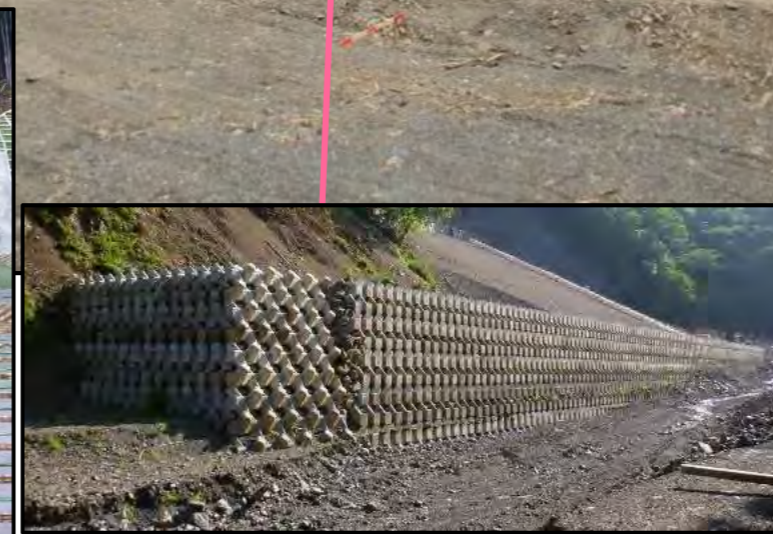
護岸工 完成状況

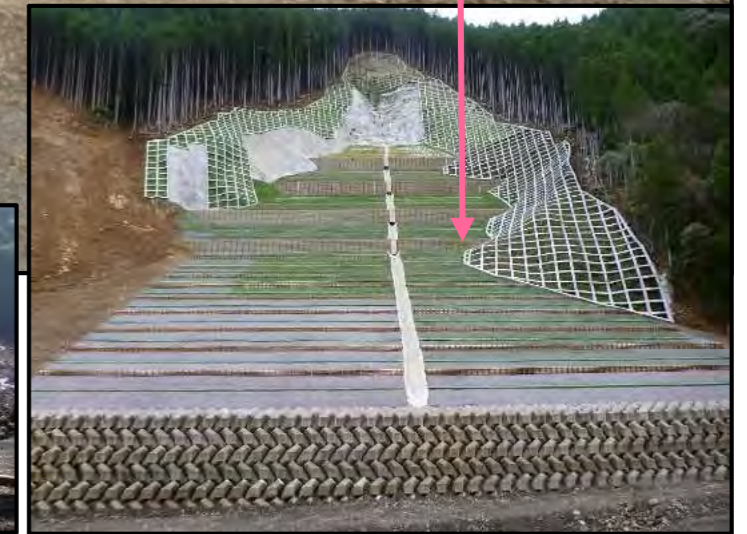
法枠工・木柵・筋工 完成状況

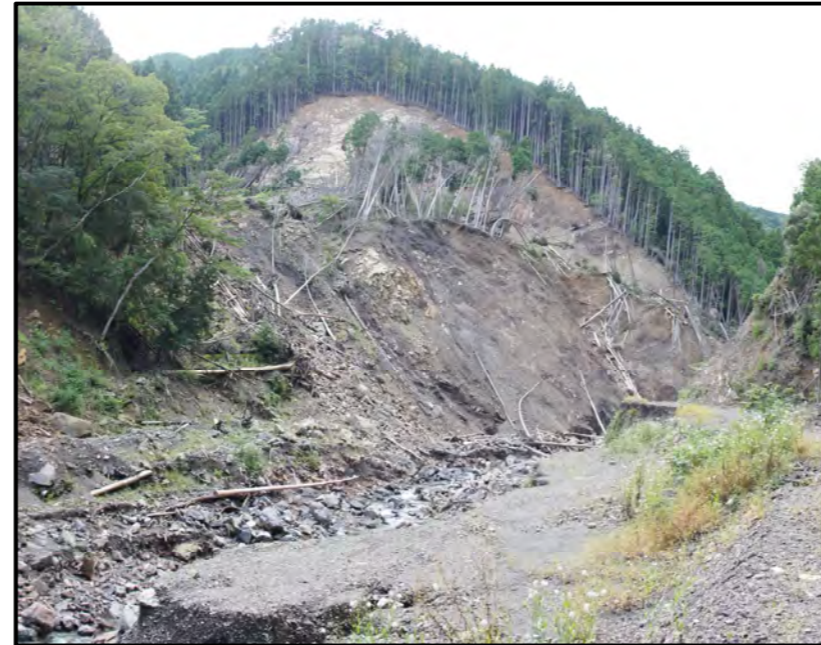
山腹崩壊の状況

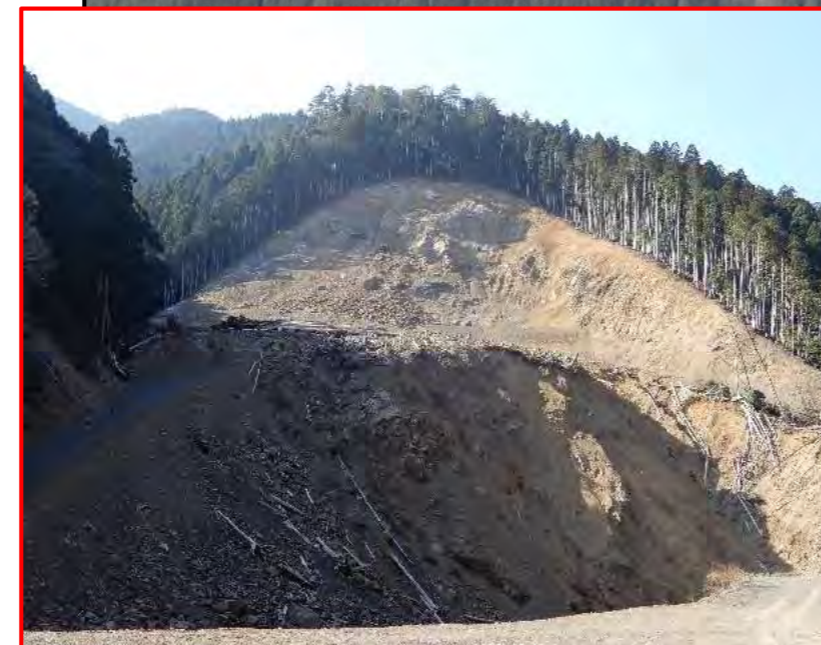
排土工 完成状況

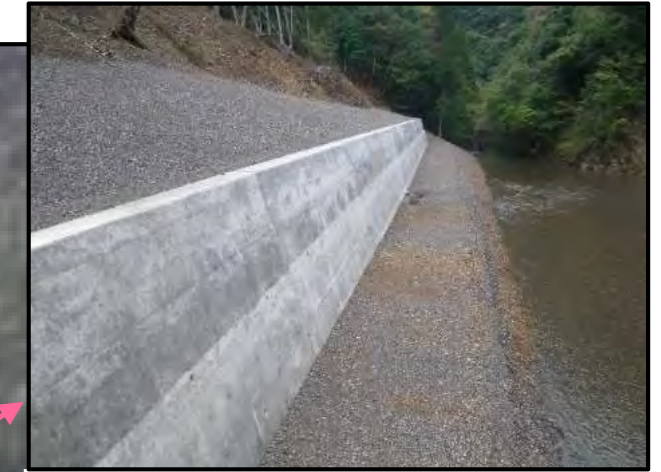
護岸工 完成状況

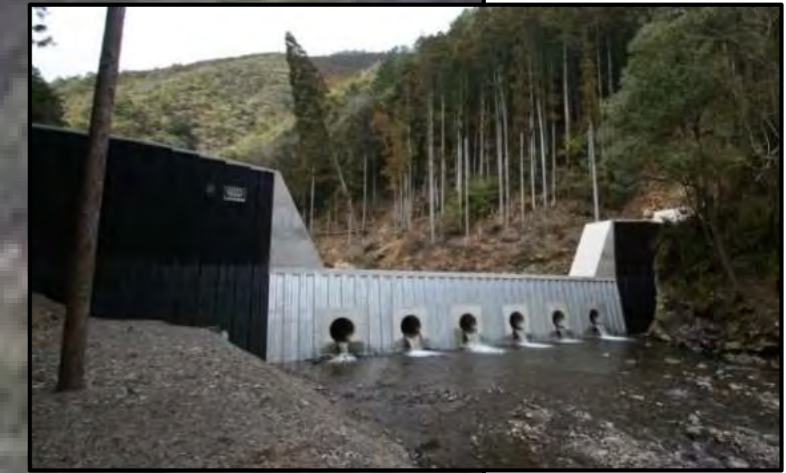
鋼製谷止工 完成状況

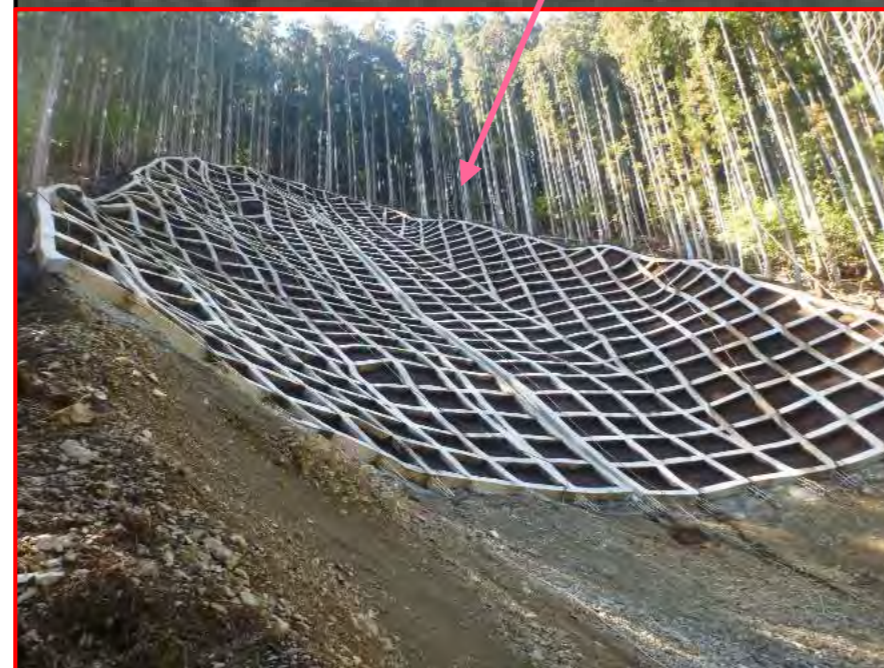
法枠工 完成状況

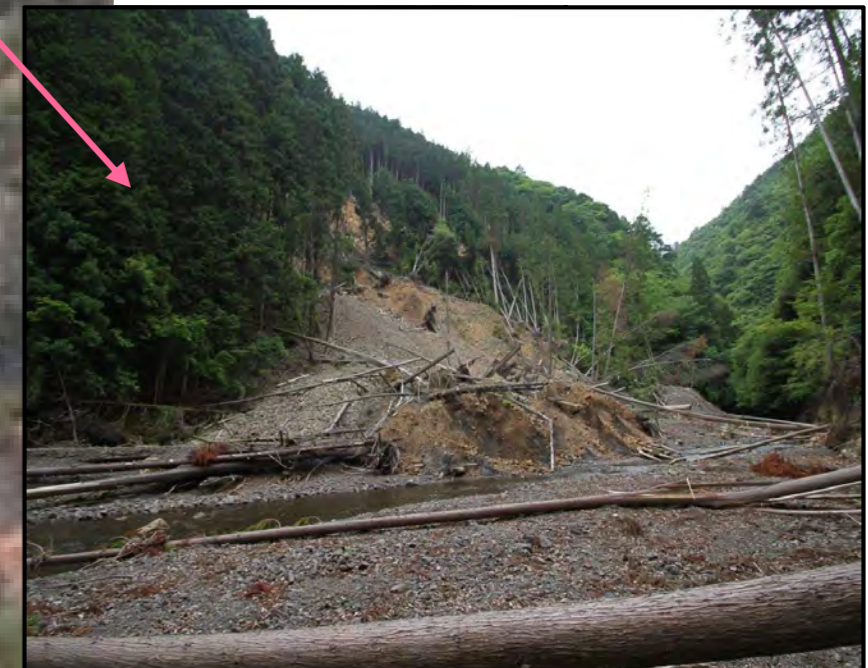
山腹崩壊の状況
