労働災害の未然防止について

令和 5年 3月 14日
近畿中国森林管理局

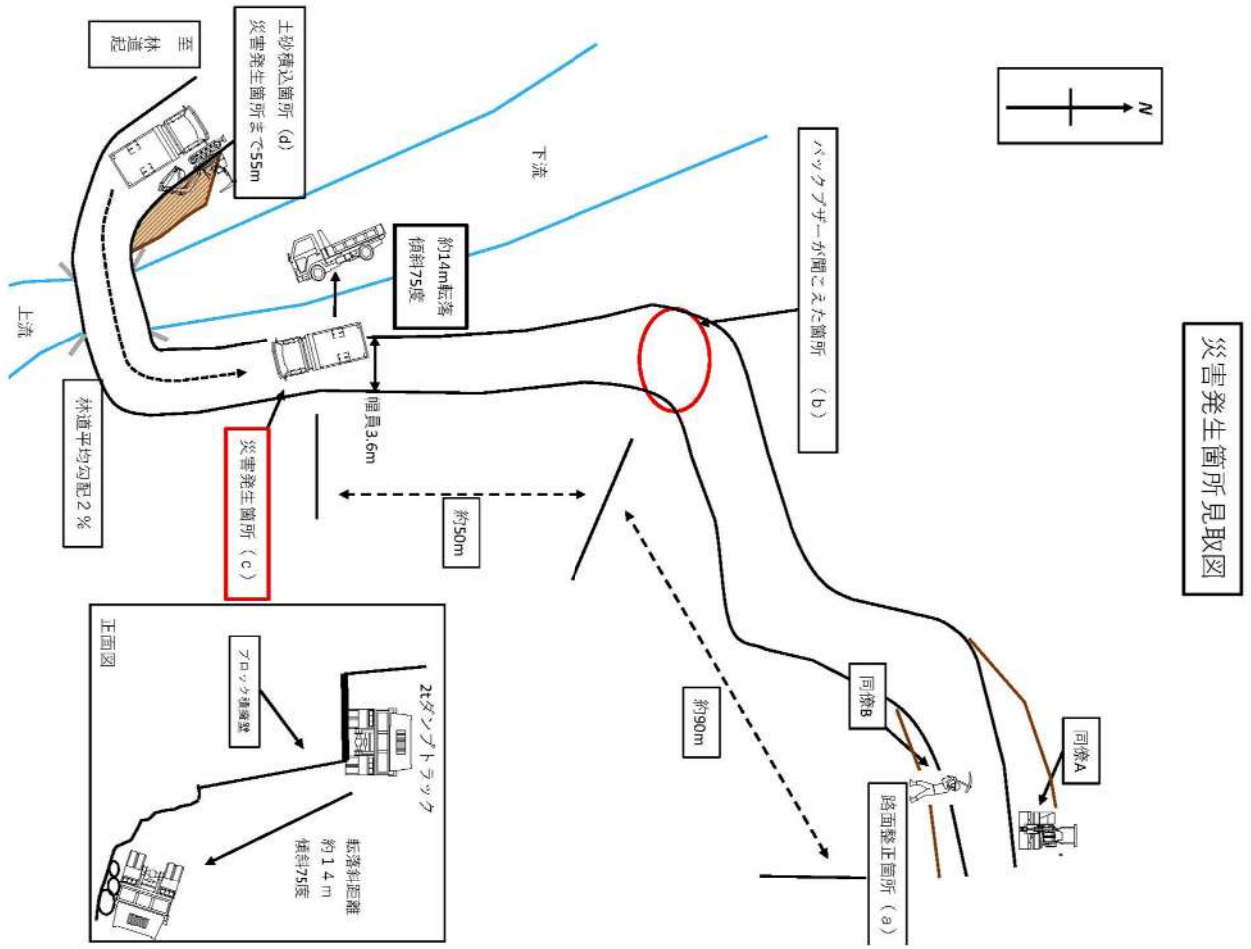
災害発生箇所見取図

発生年度	局署等	事業の種類	発生年月日	性別年齢	従事作業	概要
R1	四国局 嶺北署	林道	R1.9.24	男 64	運搬作業	<p>当日、被災者(現場代理人)は、同僚2名とともに、路面工施工後の待避所の路面整正作業に従事していた。(当日の作業配置は、被災者:2tダンプトラックによる土砂の運搬及びミニバックホウによる土砂の積み込み、同僚A:ミニバックホウによる土砂の整地作業、同僚B:鍬による整地作業)8時10分頃、被災者は、路面整正箇所から土砂積込箇所へ2tダンプトラックで向かった。9時30分頃、同僚Bは被災者が路面整正箇所に戻ってこないことを不審に思い、土砂積込箇所へ徒歩で向かったところ、路面整正箇所から約90mの地点でバックブザーが聞こえるものの2tダンプトラックが見えないことから、さらに約50m徒歩で向かった地点で谷側へ転落している2tダンプトラックを発見した。</p> <p>現地調査の結果では、転落した2tダンプトラックはバックギアに入っていたこと、積荷と見られる土砂が擁壁直下の地際に落下していたことから、被災者はバックで走行し、緩やかな右カーブにさしかかった際、何らかの原因により路肩へ寄りすぎ、右後輪が脱輪し車体後部から斜面を谷側へ落ち込むような形で約14m転落し被災したものと推定される。</p>
R2	北海道局 日高北部署	林道	R3.7.8	男 67 事業主	林道維持 修繕作業	<p>当日、被災者(事業主)は、同僚1名(誘導者)と宿主別支線林道の維持修繕作業に従事していた。(当日の作業配置は、被災者はバックホウ(0.8m3級)による路体の掘削・盛土及び転圧作業、同僚は建設機械の誘導等)</p> <p>9時30分頃、同僚はバックホウから起点側に約12m離れた位置から、被災者が林道ゲートから約1.6km地点の路体掘削盛土及び転圧作業を行っているのを確認していたが、雨が降ってきたことから作業車(トヨタハイラックス)に置いている合羽を取りにいくため、目を離れた時、突然大きな音がしたことから振り返ったところ、林道下に転落しているバックホウを発見した。(被災者がバックホウを後退させた際に目測を誤って路肩に寄りすぎたことから、バランスを崩し運転手ごと23.6m転落し被災したと思われる。)</p>

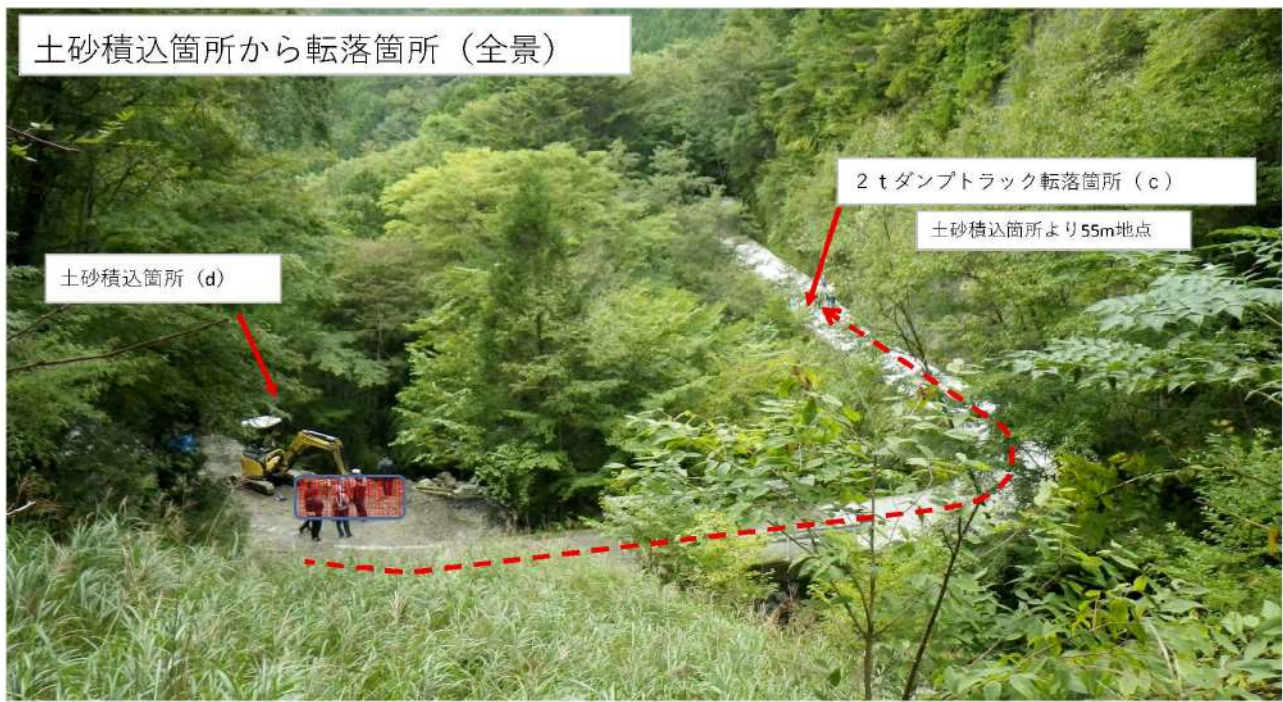
①

土砂積込箇所から転落箇所 (全景)

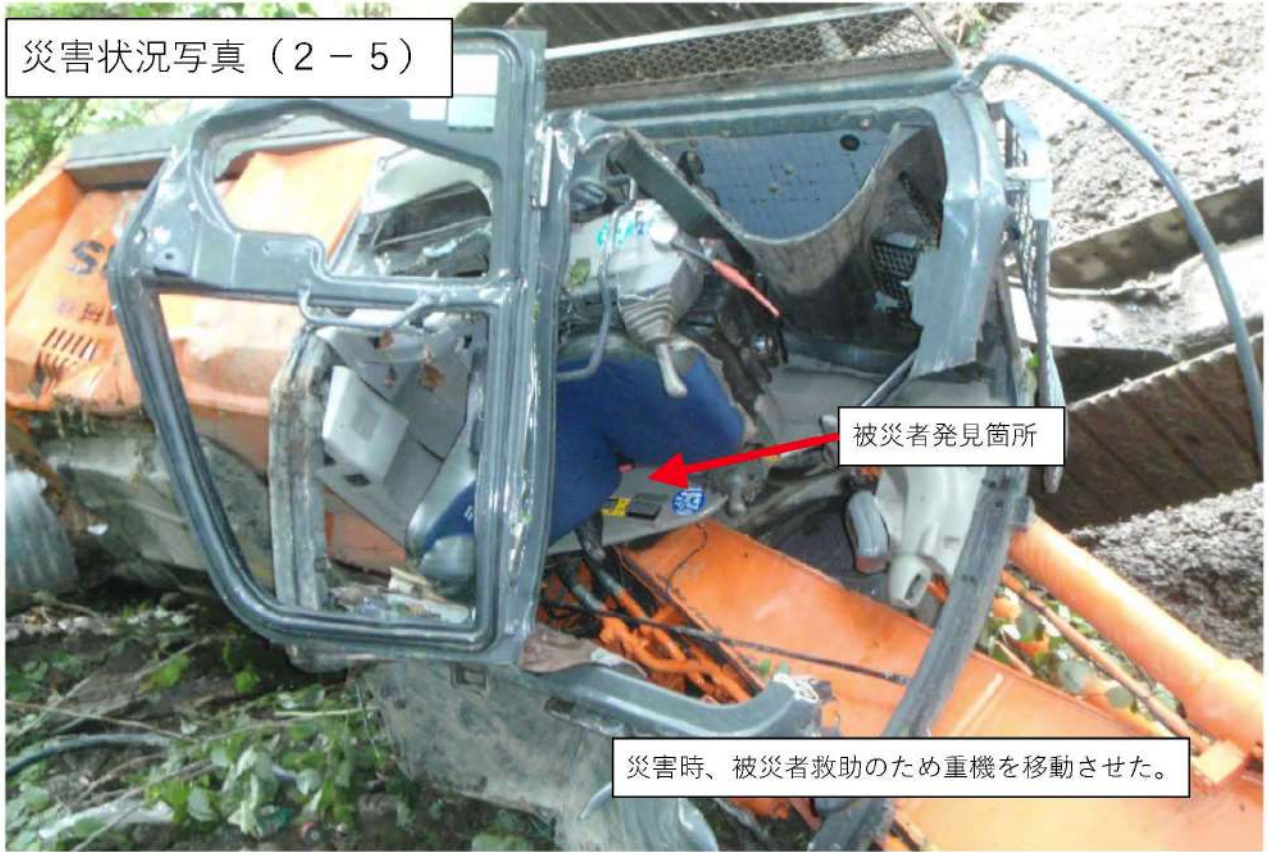
災害状況写真（2 - 5）

被災者発見箇所

災害時、被災者救助のため重機を移動させた。

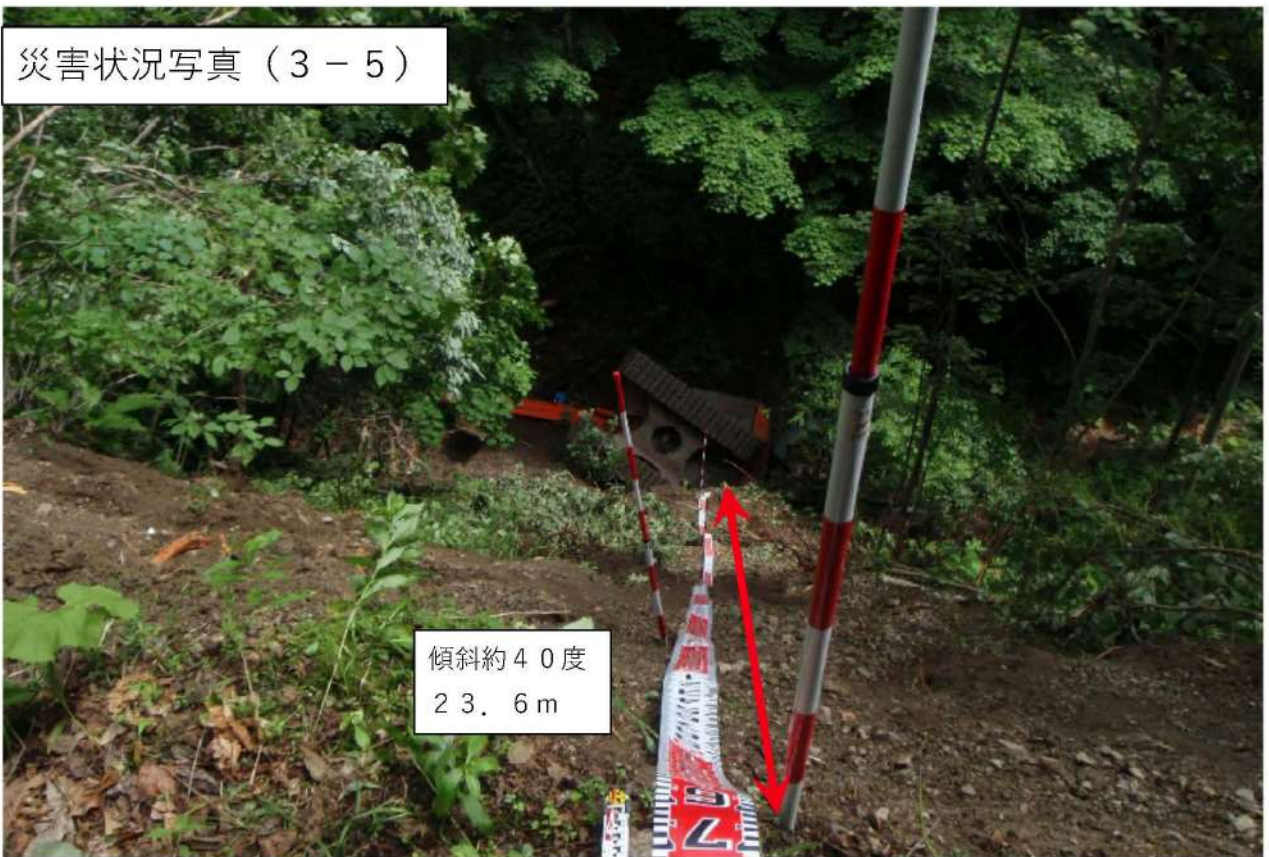
災害状況写真（3 - 5）

傾斜約40度
23.6m

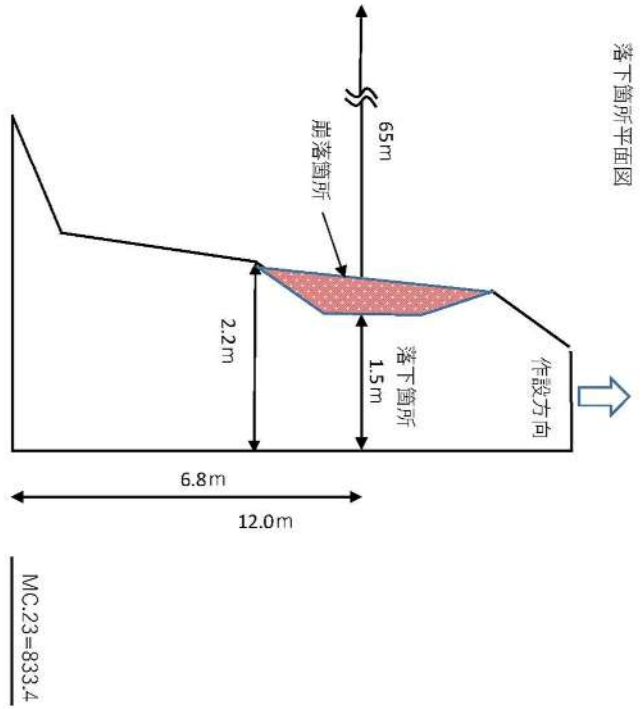
落下箇所平面図

R3	東北局 盛岡署	治山	R3.4.27	男 63	資材運搬路作設作業	<p>当日、被災者(現場代理人)は、バックホウ(コマツPC138US、全長:7,260mm、全幅:2,490mm、全高:2,850mm、後端旋回半径:1,480mm)による資材運搬路作設のため掘削作業を1人で従事していた。</p> <p>16時50分頃、支障木の伐倒作業をしていた同僚3名は当日の作業を終え、近道として林内を通り通勤車両を駐車している場所まで下山したが、その際、被災者の作業中の箇所は通らなかったためバックホウの異変等には気づかなかった。</p> <p>17時頃、被災者が作業を終了して戻ってこなかったものの、コロナ対応により個々に現地集合、現地解散を行っていたことからそのまま現地を後にした。</p> <p>翌日4月28日の朝7時、家族から会社に「昨日自宅に帰ってこない」との連絡があったことから、社員が現地を確認したところ、7時30分頃被災者が資材運搬路から転落していたバックホウの横で倒れているのを発見し、7時40分頃、会社社員が盛岡西警察署、消防署(救急車)に電話を入れた。</p> <p>9時頃、救急隊が現地到着し、被災者を救出したが心肺停止しており、9時10分死亡が確認された。</p> <p>現場の状況から被災者は、地すべり工事作業道の終点から作設中の資材運搬路(幅員約2.2m)の約40m地点(傾斜約50度)において掘削作業中に、何らかの原因で路肩側(落下後の幅員約1.5m、傾斜約50度)が崩れ、斜面約65m下に転落したと思われる。被災者はバックホウのそばで横になっている状態で発見され、バックホウの損傷状態(キャビンが潰れ、運転席のドアも閉じている)から自力で脱出することか考えにくいこと、シートベルトを使用していた形跡がなかったことから転落の際に運転席にいた被災者が放り出されたものと推察される。</p> <p>なお、当日の天候は晴れであるが、滑落した箇所は地山表土が崩れており、斜面下部の表土崩壊が見られ、バックホウの重さもあって路肩崩壊につながった可能性が考えられる。</p>
	九州局 治山課	治山 (局直轄)	R3.10.12	男 70	荷掛作業	<p>当日、被災者と同僚9名は8時頃、休憩小屋でミーティング実施後、被災者は、休憩小屋の敷地内で緑化用資材の種子の計量等作業、同僚Aは、同敷地内で攪拌機を使用して緑化用資材を製造しNo.2山腹工に運搬する作業、同僚Bは、最寄りの沢から同敷地内に水を運搬する作業、同僚4名(C、D、E、F)は、No.2山腹工の吹付作業、同僚3名(G、H、I)は、No.1山腹工で準備作業に従事時していた。</p> <p>11時20分頃、同僚Bは客土が仮置き場(大型土のう袋に客土を積み込んで搬入、仮置きしている場所(災害発生場所から4.1km))に搬入されたとの連絡を受けたため、同敷地内に駐車していた空の移動式クレーンA(最大積載量2,650kg)で取りに向かった。</p> <p>13時25分頃、同僚Bは大型土のう8袋を仮置き場で積んだ後休憩小屋に到着した。さらに客土が必要なことから、休憩小屋付近に駐車していた移動式クレーンB(最大積載量3,100kg)で取りに行くため、移動式クレーンBの荷台に積んでいた4袋の大型土のうを移動式クレーンAへ積み替えるため被災者に声を掛けた。</p> <p>13時40分頃、被災者は移動式クレーンBの荷台上で、2袋目の大型土のうにフックを掛け、荷台の安全と思われる場所に退避していたが、何らかの理由により、退避していた場所から荷台後方へ移動(大型土のうには接触していない)していたため、同僚Bが「危ない」と声を掛けたところ、被災者は驚いた様子(推定)で、移動式クレーンBの後アオリ(高さ0.4m)に足をとられ、高さ1.2mの荷台から地面へ後ろ向きに落下して被災した(保護帽は着用していた)。</p>
