手取川上流崩壊地に関する技術検討会 資料

日時：令和元年11月20日（水） 14：00～16：00

近畿中国森林管理局

手取川上流崩壊地に関する技術検討会の目的（技術検討会趣旨説明）

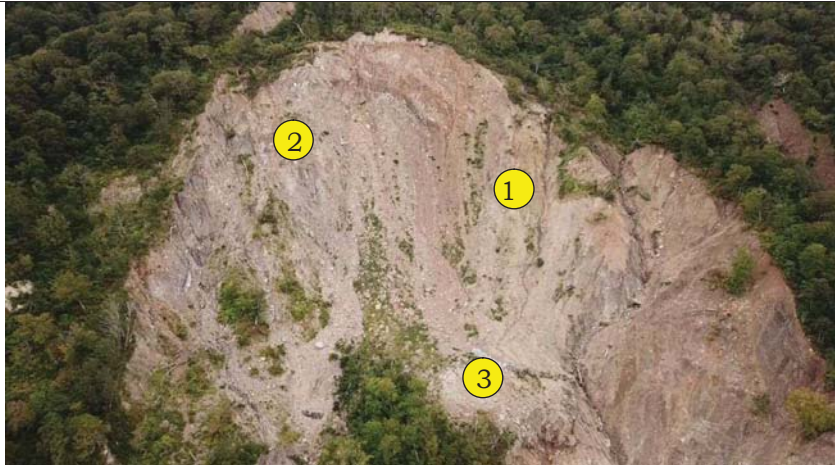
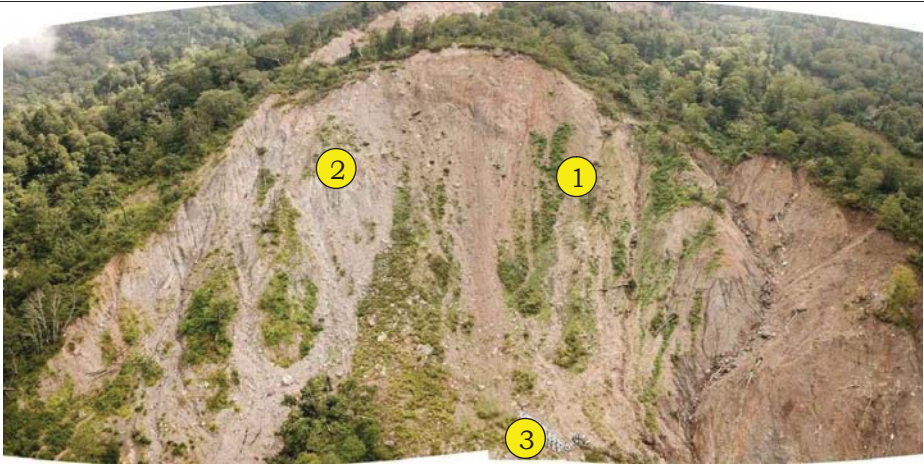
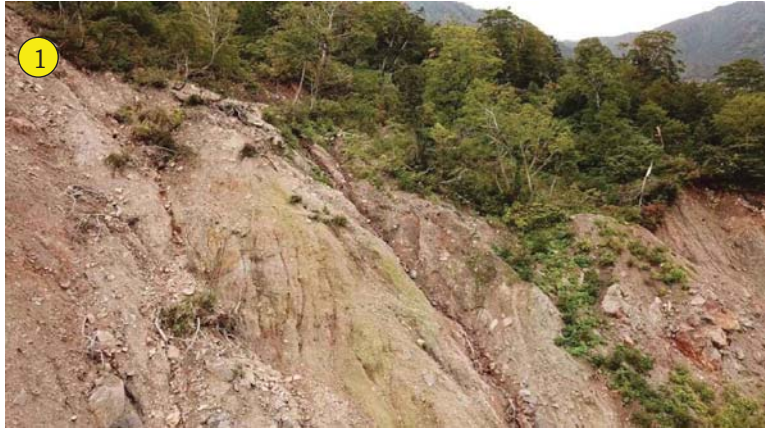
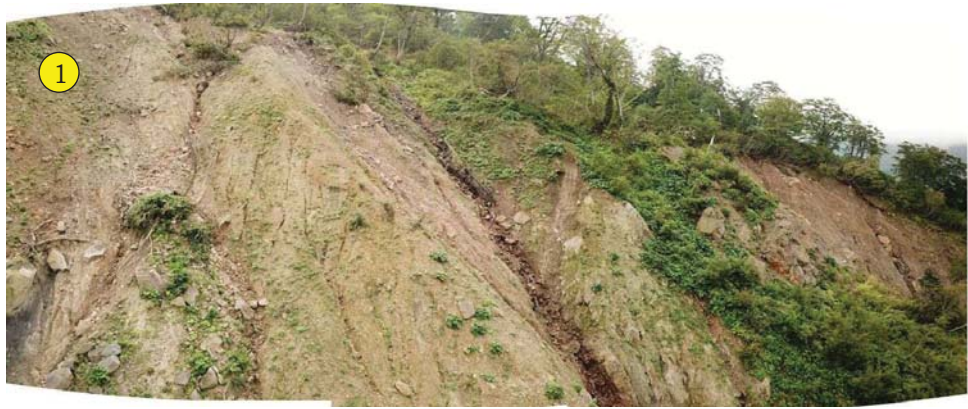
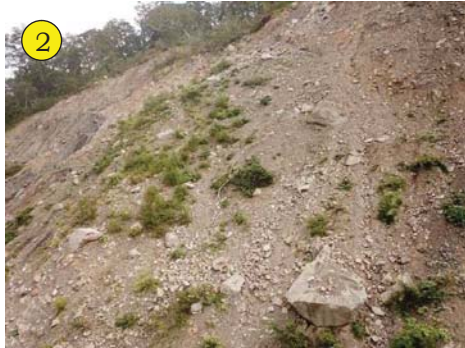
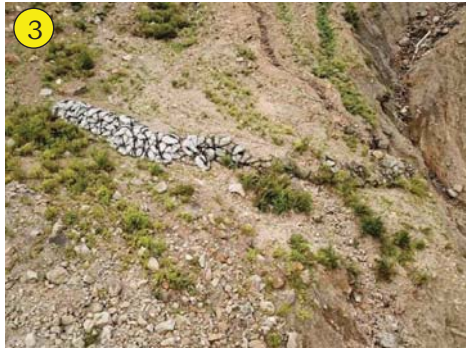
平成 30 年度（平成 30 年 9 月 20 日）	令和元年度（令和元年 9 月 11 日）
全景 写真

平成 30 年度～令和元年度にかけて、植物群落が発達したことが確認された。

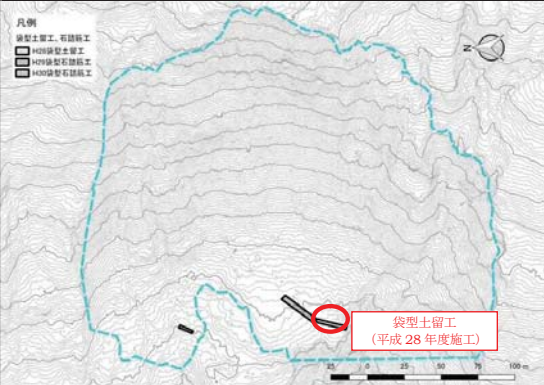
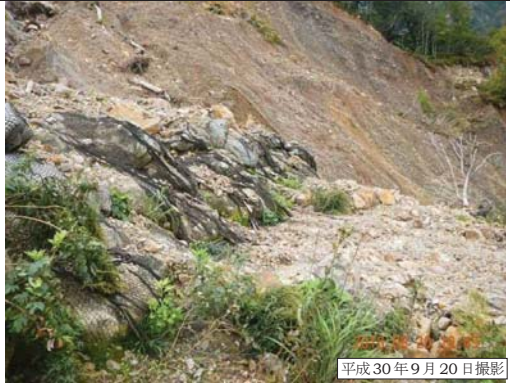
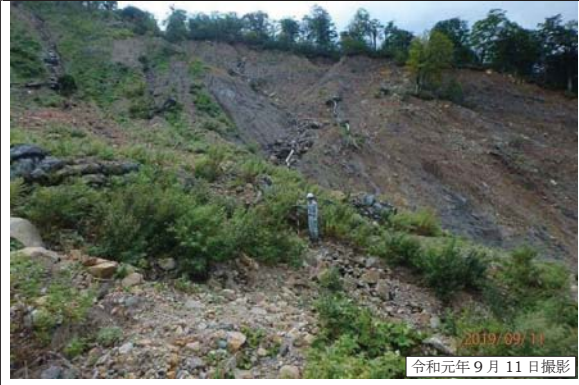
<p>袋型土留工 (平成 28 年度施工)</p>

<p>2017/09/11 令和元年 9 月 11 日撮影</p>
コメント	<ul style="list-style-type: none"> 袋型土留工自体に変状は確認されず，機能は維持している。 袋型土留工の基部が侵食されることによる，袋型土留工の崩壊が発生する可能性がある。（詳細は 2.4.4 参照） 		
袋型石詰筋工 (平成 29 年度 施工)

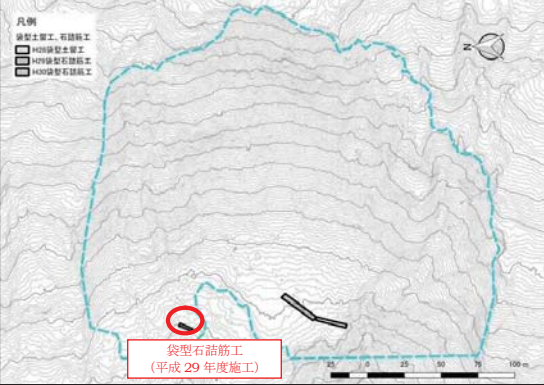
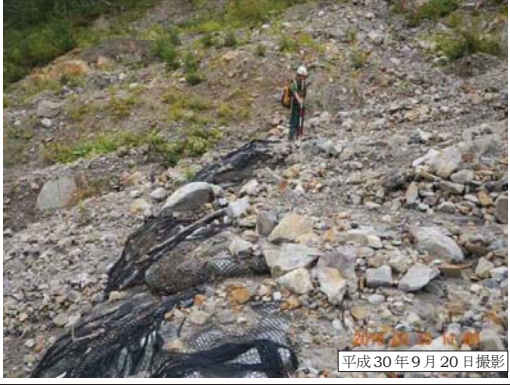
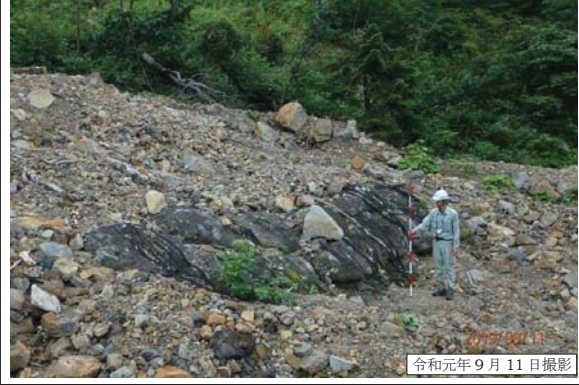
<p>袋型石詰筋工 (平成 29 年度施工)</p>

<p>2017/09/11 令和元年 9 月 11 日撮影</p>
コメント	<ul style="list-style-type: none"> 袋型石詰筋工自体に変状は確認されず，機能は維持している。 		
袋型石詰筋工 (平成 30 年度 施工)

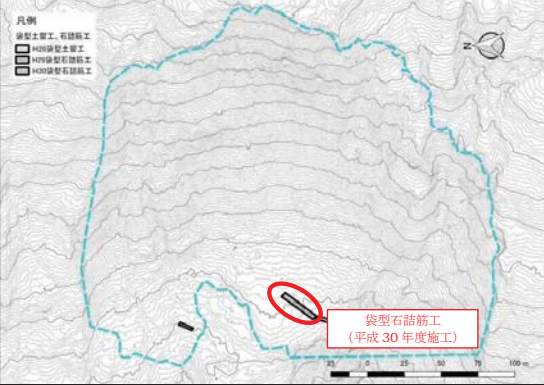
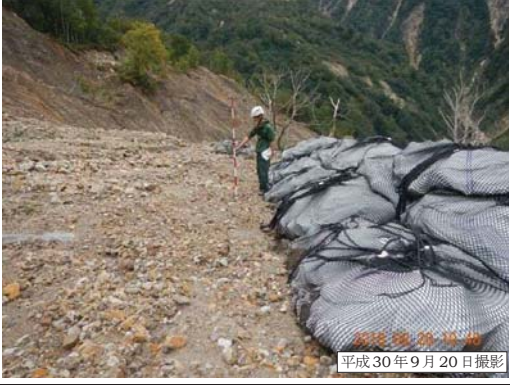
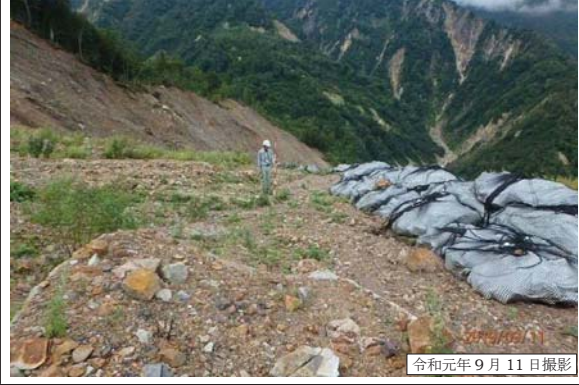
<p>袋型石詰筋工 (平成 30 年度施工)</p>

<p>2017/09/11 令和元年 9 月 11 日撮影</p>
コメント	<ul style="list-style-type: none"> 袋型石詰筋工自体に変状は確認されず，機能は維持している。

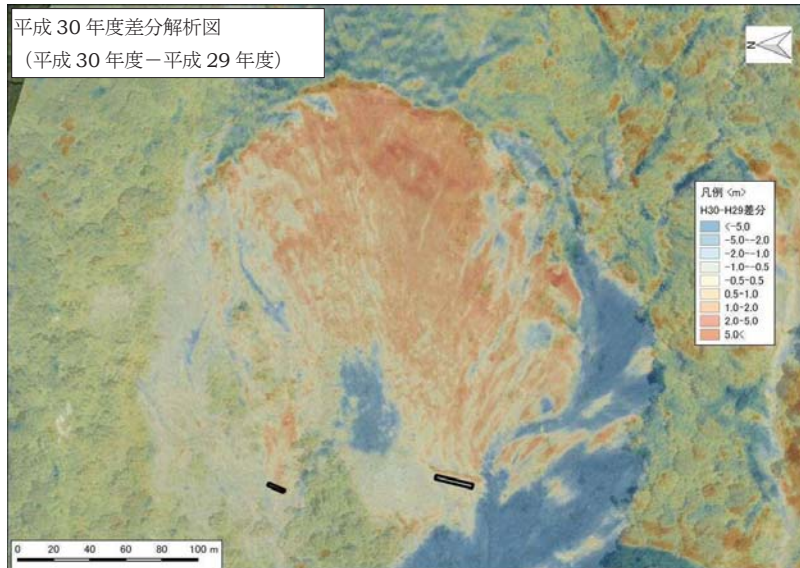
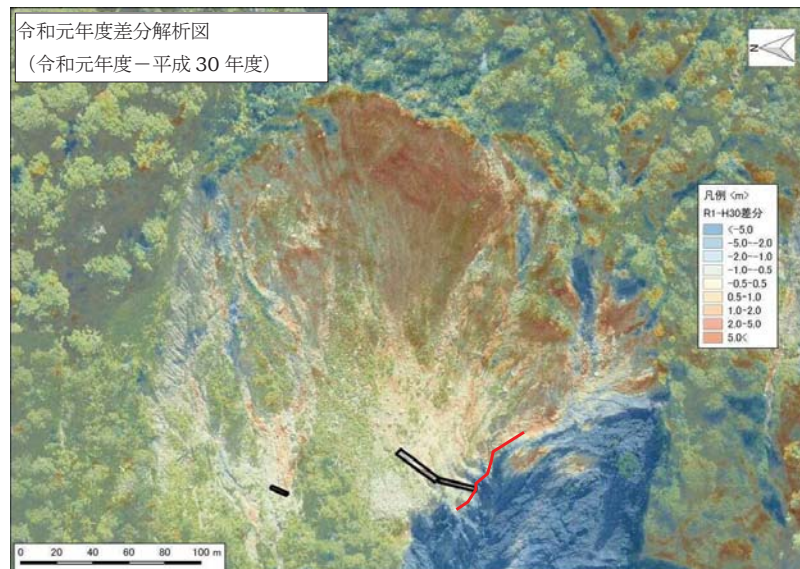
平成30年度から令和元年度にかけて、ガリーの侵食によって平成28年度袋型土留工の基部まで遷急部が後退している（平成28年度袋型土留工の右脇（南側）、赤線部まで侵食が拡大）。

→土留工は機能しているが、平坦部の肩部が侵食により土砂が流出し、土留工付近まで後退している。

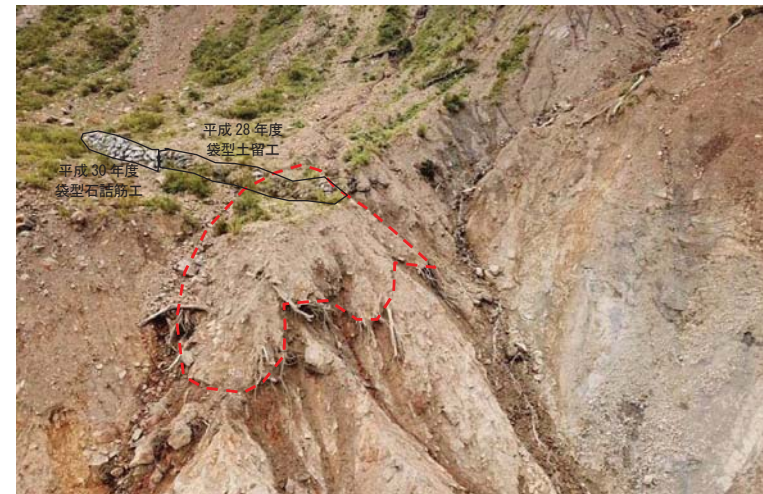
全景

- ・平成28年度袋型土留工斜面下方の遷急線付近で、小規模な崩壊、流水痕が確認された。
- ・今後、平成28年度袋型土留工を巻き込む形での崩壊が発生する可能性がある（範囲は赤破線部）。

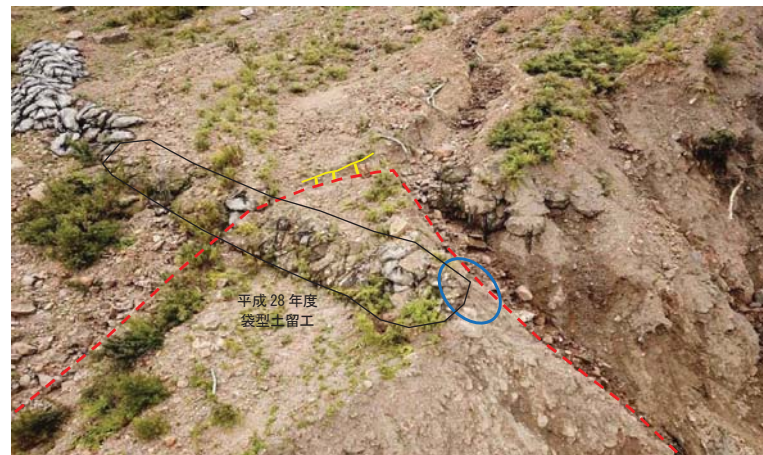
近景

- ・現地では、平成28年度袋型土留工の基部付近まで侵食が進行していることが確認された。
→今後、平成28年度袋型土留工の基部にあたる土砂部が侵食により流亡し（青丸部）、平成28年度袋型土留工の一部が崩壊する可能性がある。
- ・さらに、平成28年度袋型土留工斜面上方の緩斜面にて、ガリー地形と連続した段差地形が確認された（黄色線部）。

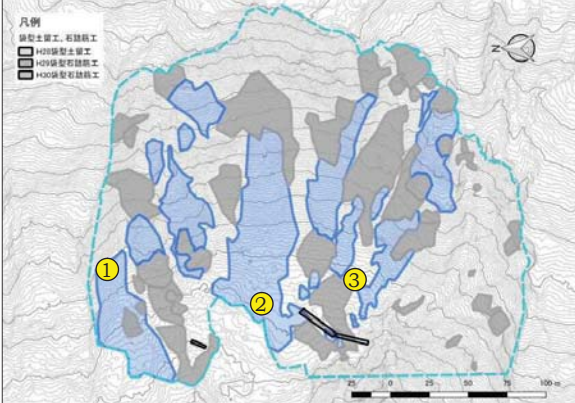
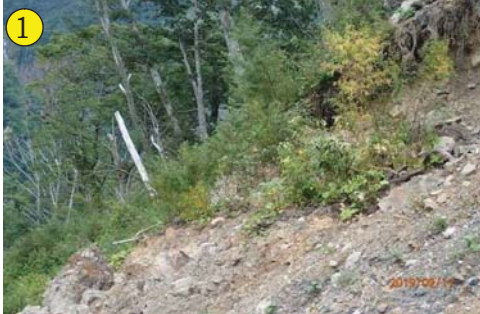
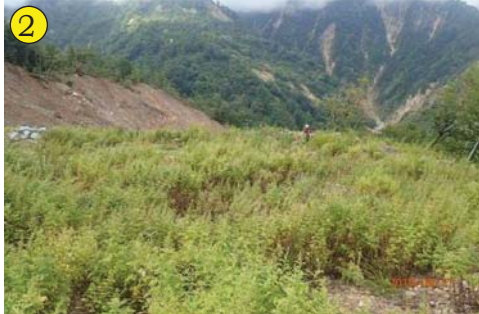
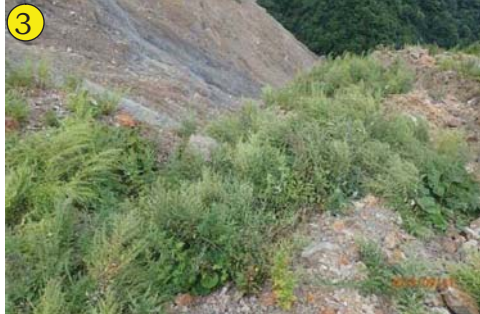
</div> <p>①</p> <ul style="list-style-type: none"> ・ 植被率 50%以上、群落高約 0.5m 以上となる植物群落が発達している。 ・ 群落自体が発達している斜面は安定していると考えられる。 ・ 航空緑化導入工（緑化導入工 A）、航空コア緑化工 A 施工範囲内において、導入種（オオヨモギ、ススキ、フキ、イタドリ等）が多く確認できた。（②、③）
中庸

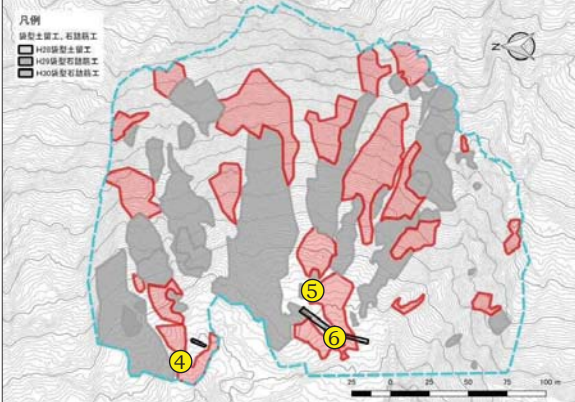
</div> <p>④</p> <ul style="list-style-type: none"> ・ 植被率約 10%～50%、群落高約 0.2m～1.0m となる植物群落が発達している。 ・ 群落が発達している斜面は、土砂移動が最近小康化したと考えられる。 ・ 今後、植物群落がさらに発達する可能性がある。
不良

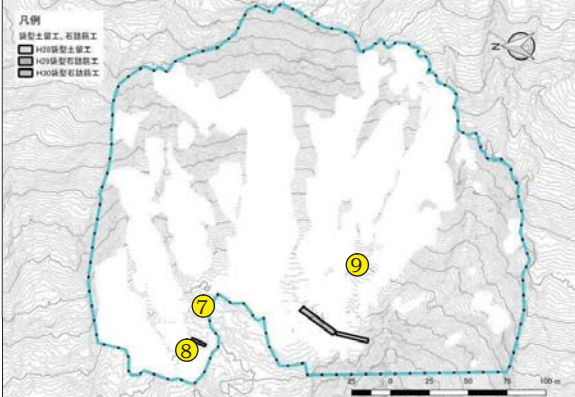
</div> <p>⑦</p> <ul style="list-style-type: none"> ・ 小柄な草本種が点在するのみである。 ・ 植物が斜面上にある粗礫の陰にて生育している状況が確認できた。 ・ 土砂移動が小康化しない限り、植生状況が良好になるまで、時間を要すると思われる。

対応範囲	課題項目	対応内容（案）	概略
ガリー地形内	土砂移動の抑制	袋型土留工の施工	侵食が確認される崩壊地下部斜面において、ガリー地形内に袋型土留工を設置する。 背面斜面に堆砂域の形成が確認された後、航空コア緑化工B（ヤナギの挿し木、赤玉土入りの麻袋散布）の実施を検討する。
ガリー地形外	植生の活着・定着	有機質肥料への変更	これまで、航空緑化導入工、航空コア緑化工において、無機質肥料を散布していた。 土壌条件の改善のために、無機質肥料から有機質肥料への変更、使用を検討する。
