平成28年度
「森の巨人たち百選」ウタラ川の
オヒルギ調査報告書

2017/03/31

九州森林管理局 計画保全部
西表森林生態系保全センター

「森の巨人たち百選」ウタラ川のオヒルギのモニタリングについて

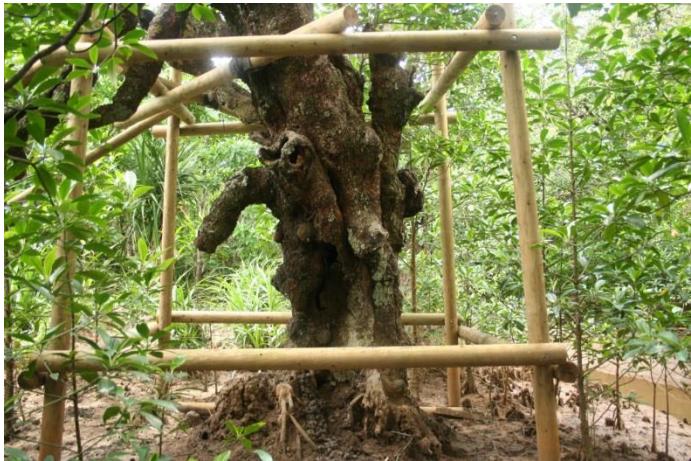
写真1 保全措置後のオヒルギの状況(H28. 6. 17撮影)

いて、「保全協議会」に報告を行った。このことを受け「保全協議会」において、平成26年3月に倒木・枝折れ防止の支柱の補強及びシャコ塚除去の保全措置（写真1）が行われた。

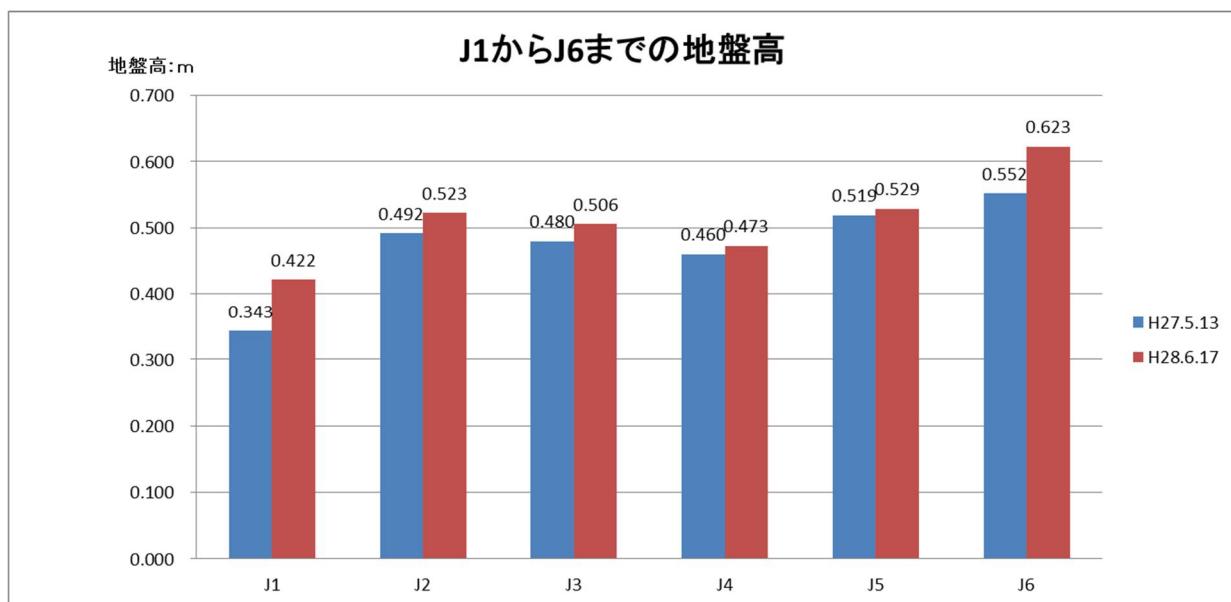
表 1 地盤高

6 点における各地盤高は表 1 のとおりである。各測定地点で平成 27 年度より地盤が高くなっていた。今回の調査では原因は分からなかったが、周辺では陸地化が進んでいることから、今後も注視していくことが必要である。
