平成25年度  
仲良川・浦内川立ち枯れ被害箇所  
調査報告書

九州森林管理局 計画保全部  
西表森林生態系保全センター

2014/03/31

# 浦内川・仲良川立ち枯れ被害箇所の調査について（年報）

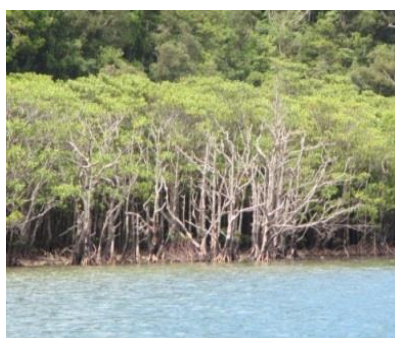
写真1 被害箇所1

箇所	面積(m2)
被害箇所1	20 × 5
〃 2	10 × 3
〃 3	50 × 15
〃 4	20 × 5

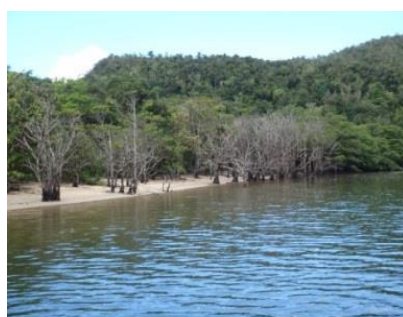
写真3 被害箇所3

調査箇所については、浦内川の被害箇所3(写真3)と仲良川の被害箇所(写真5)において、浦内川50m×15m、仲良川20m×10mを調査区域として設定した。

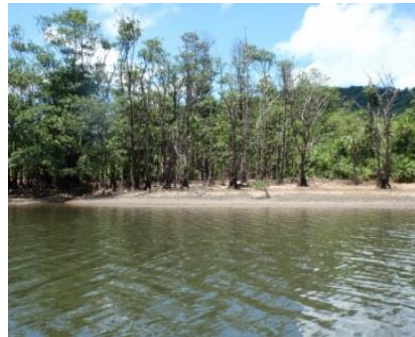
写真5 被害箇所

箇所	面積(m <sup>2</sup> )
被害箇所	20 × 10

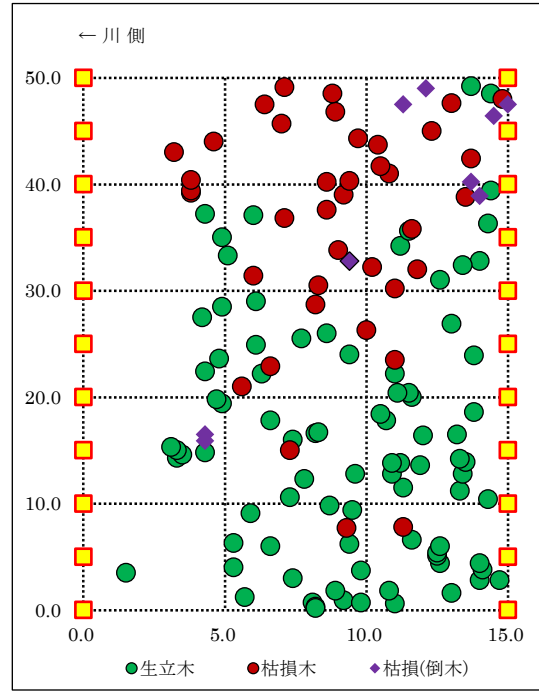
図5 浦内川生育状況位置図

胸高直径、樹高及び枯損等の生育状況については(表3、図5)のとおりである。平成25年の調査では、総本数135本中、生立木87本、枯損木48本であった。平成22年の調査開始から枯損木は1本に留まり広がりを見せていない。

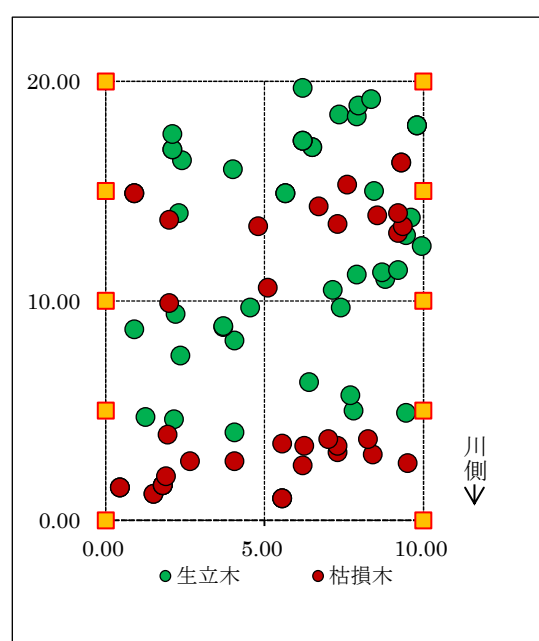
図6 仲良川生育状況位置図

胸高直径、樹高及び枯損等の生育状況については(表4、図6)のとおりである。平成25年の調査では、総本数87本中、生立木48本、枯損木39本であった。平成22年の調査開始から枯損木は3本に留まり広がりを見せていない。

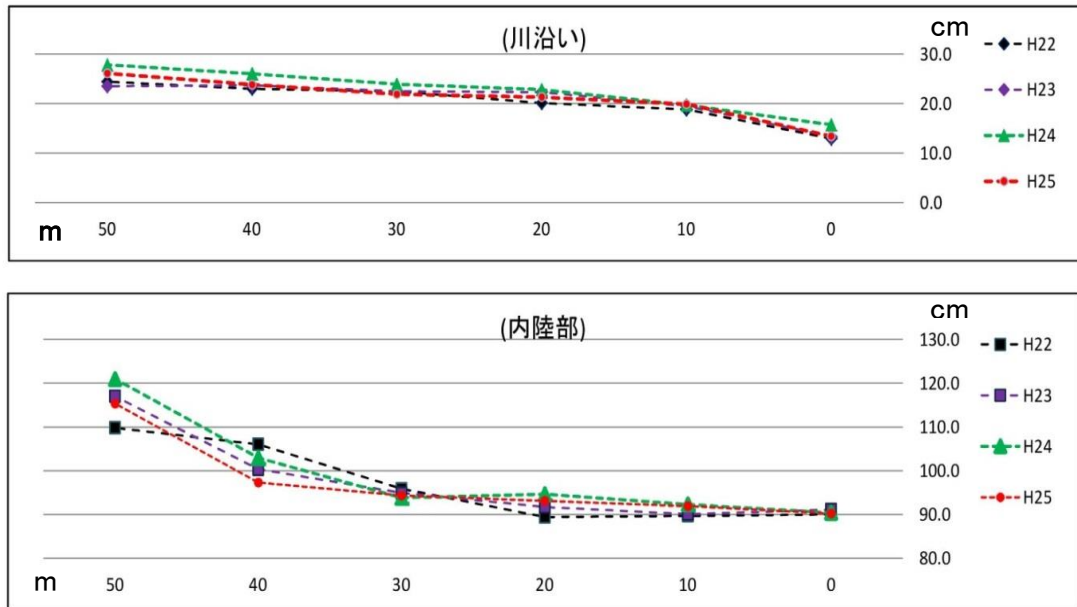
グラフ 1 地盤高の変化

平成22年から平成25年の結果はグラフ1のとおりであり、土砂の堆積・移動の大きな変化は見られなかった。

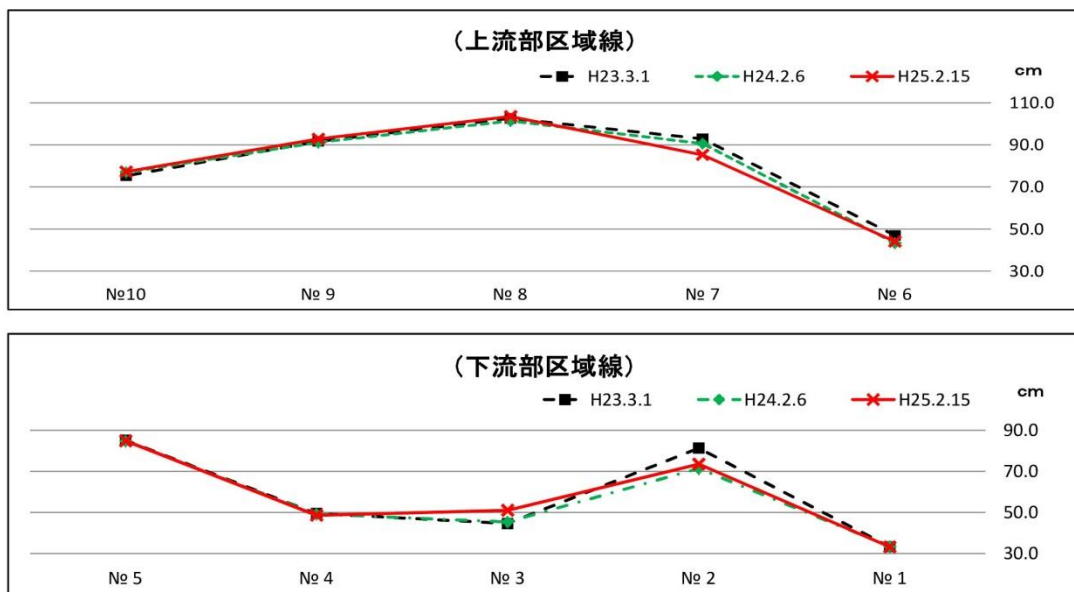
グラフ 2 地盤高の変化

平成23年から平成25年の結果はグラフ2のとおりであり、土砂の堆積・移動の大きな変化は見られなかった。

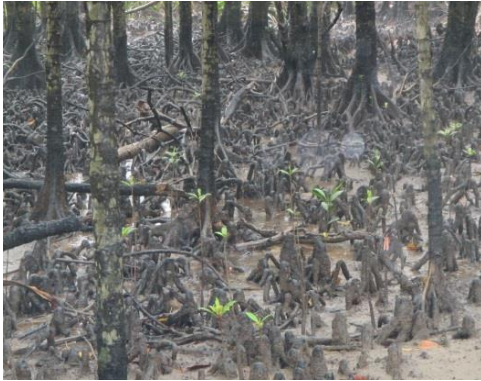
写真 6 隣接地の膝根状況

隣接地の膝根の調査(1m×1m のコドラート)結果については、①浦内川で地上膝根数が川側で平均約 40 本、山側で平均約 60 本であった。②仲良川で地上膝根数が川側、山側で平均約 50 本であった。

このことから、両河川の被害箇所においては、約 40 から 60 本の膝根が埋もれ、約 20cmの土砂が流入したと考えられる。

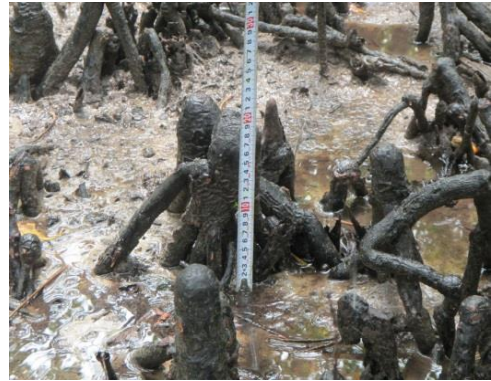
写真 7 隣接地の膝根高

また、膝根の地上平均高については、両調査区で約 20cmであった。

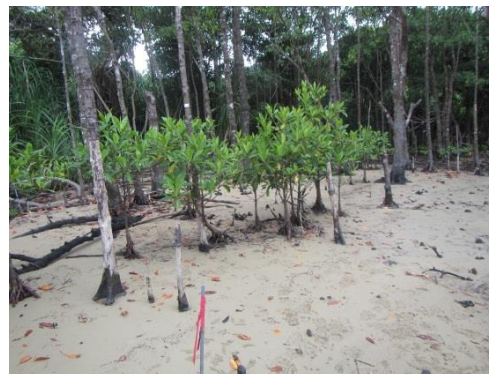
写真 8 稚樹の発生状況

発生状況は表 5 のとおりであり、全体で 148 本が確認された。川側で少ない傾向となった。また、調査区域内においては、その他の種の発生は確認されなかった。

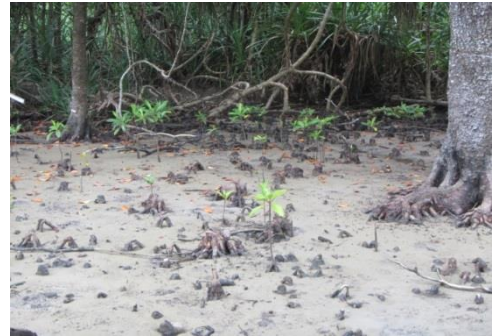
写真9 稚樹の発生状況

発生状況は表6のとおりであり、全体で52本が確認された。川側で少ない傾向となった。また、調査区域内においては、その他の種の発生は確認されなかった。

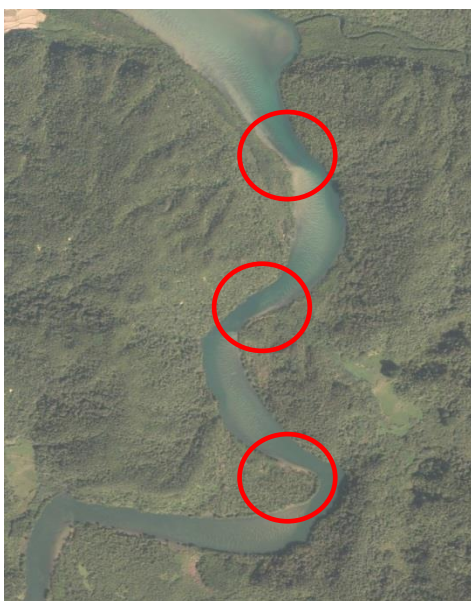
写真10 浦内川の河川状況

立ち枯れ被害地については、平成24年11月に撮影した空中写真(写真10,11)の赤丸で図示した箇所が薄茶色に写っている。被害地は河道が湾曲した内岸側で土砂が堆積して州が形成される場所で発生しており、洪水時においてその州の土砂がマングローブ林内に流入したと考えられる。
