令和2年度  
「森の巨人たち百選」ウタラ川の  
オヒルギ調査報告書

2020/10/09

九州森林管理局 計画保全部  
西表森林生態系保全センター

# 「森の巨人たち百選」ウタラ川のオヒルギのモニタリングについて

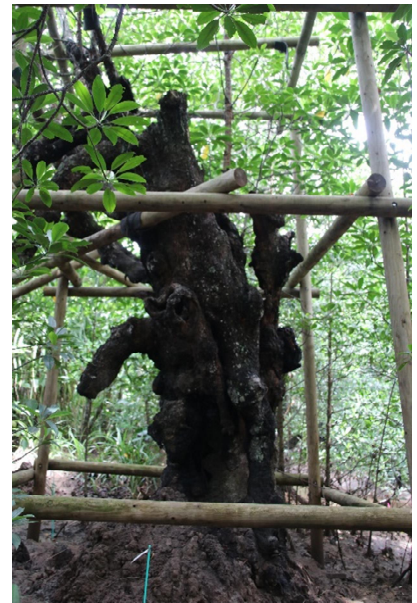
また、当センターからモニタリング調査に基づき、オヒルギの周囲がシャコ塚により隆起してきているため、アダンなどの陸生植物の侵入を招き、今後のオヒルギの生育に支障が生じる可能性があること等について、「保全協議会」に報告を行いました。このことを受け「保全協議会」において、平成26年3月に倒木・枝折れ防止の支柱の補強及びシャコ塚除去の保全措置（写真1）が行われました。

写真1 保全措置後のオヒルギの状況

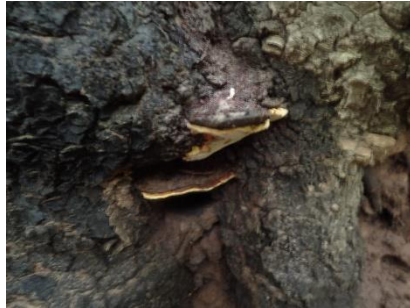
オヒルギの樹高は8.2m、胸高直径は101.0cm、根回りはオキナワアナジャコのシャコ塚の影響で測定出来ませんでした。樹幹については、サルノコシカケの着生や、過去の治療で使用された充填物と樹幹の間に隙間が生じているなど、腐朽が著しく進んでいることが確認されおり、今後も注視していく必要があります。(写真 2.3)

写真2 基部にサルノコシカケが着生

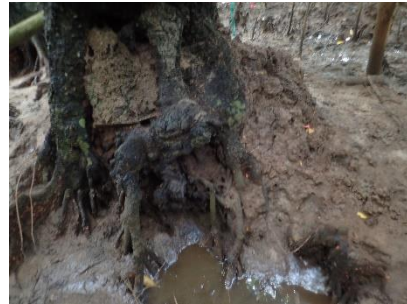
写真3 腐朽が進行しシャコ塚の泥も堆積

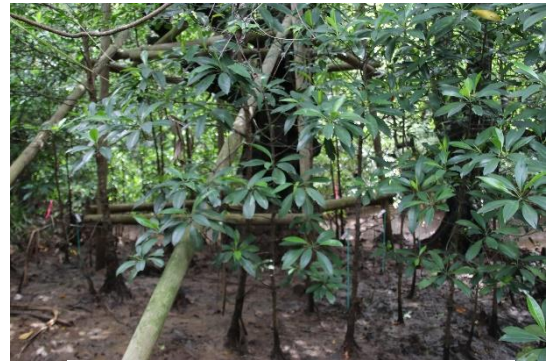
2点における開空度の変化は表1のとおりです。当年度は、J2が11.4%（12.5%）でJ5が9.3%（10.6%）であり、令和元年度と比較して周囲のオヒルギが生長したため、一部上昇しているものの昨年同様開空度の値が下がっています。このことは、開空度撮影地点の稚樹が成長し枝葉によって塞がってきたことが要因です（写真4）。

写真4 オヒルギの稚樹も成長

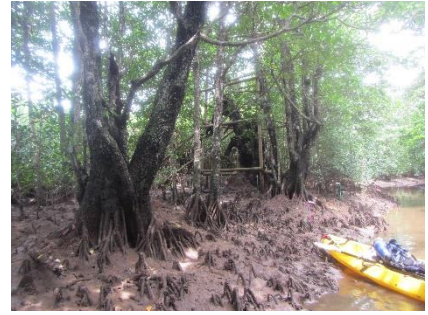
しかし、調査木は非常に老齢木であることと樹幹等内部の腐朽が著しく進行していること、そして再びジャコ塚の泥の堆積等により周辺の陸地化が着実に進んできていることから、オヒルギの樹勢状態や周辺環境の変化を注視していく必要があります（写真5）。

写真5 オヒルギ周辺の状況

併せて、ジャコ塚の再除去や土壌改良等の保全措置について、樹木医等専門家による診断も含めた対策が必要と報告します。
