# 令和5年度 「森の巨人たち百選」ウタラ川の オヒルギ調査報告書

調査年月日：令和5年6月30日  
九州森林管理局 計画保全部  
西表森林生態系保全センター

# 「森の巨人たち百選」ウタラ川のおヒルギのモニタリングについて

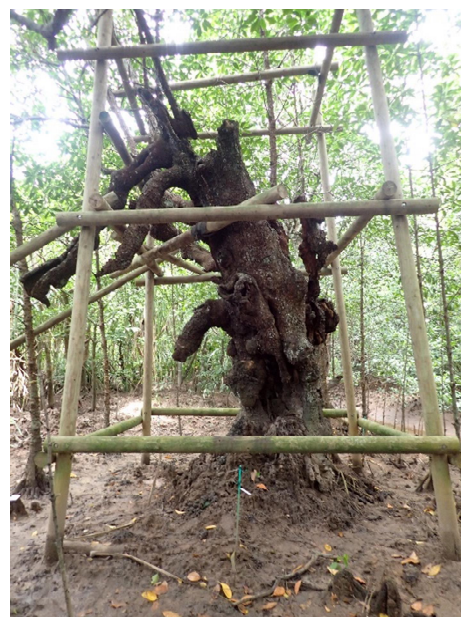
また、当センターからモニタリング調査に基づき、オヒルギの周囲がシャコ塚により隆起してきているため、アダンなどの陸生植物の侵入を招き、今後、オヒルギの生育に支障が生じる可能性があること等について「保全協議会」に報告を行い、「保全協議会」において、平成 27(2015)年 3 月に倒木・枝折れ防止の支柱の補強及びシャコ塚除去の保全措置(写真 2)が行われた。

【写真 2 保全措置後の現在のオヒルギ(R5. 6. 30 撮影)】

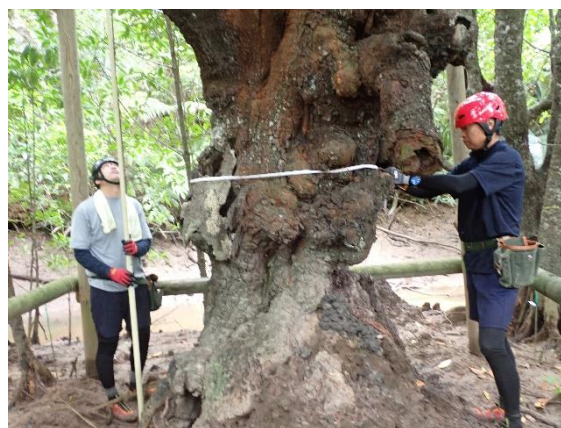
オヒルギの樹高は8.6m、胸高直径は99.5cm、根回りはオキナワアナジャコのシャコ塚の泥が堆積している影響で測定出来なかった(写真3)。

【写真3 胸高直径計測】

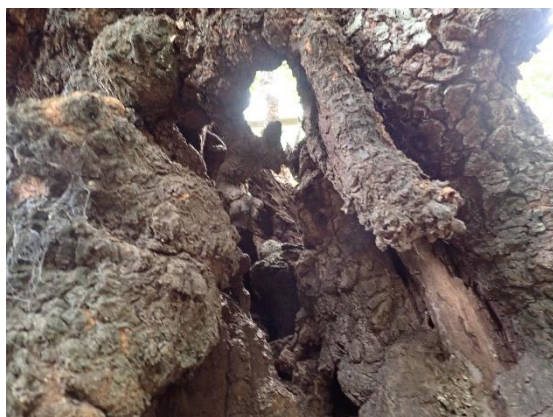
樹幹については、外観上はサルノコシカケの着生や過去の治療で使用された充填物と樹幹に隙間が生じ、内部では腐朽が著しく進行し空洞化が確認されるなど、今後も注視していく必要がある(写真4,5)。

【写真4 腐朽が進行している樹幹内部】

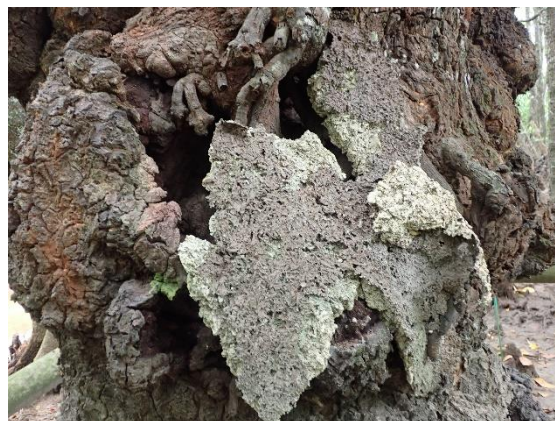
【写真5 浮かび上がった充填物】

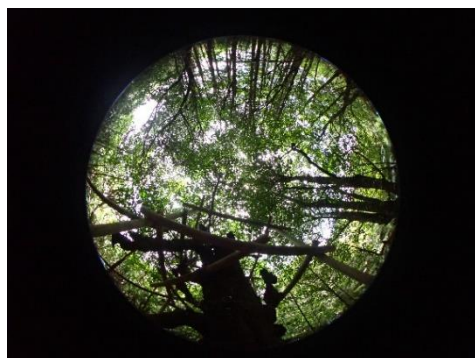
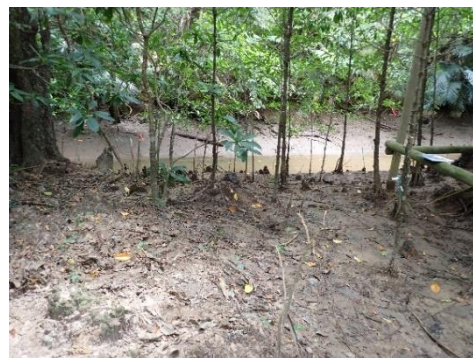
【写真6 J2 開空度画像】

【写真7 林内の状況】

若干低かったものの特に変化は見られなかった。当日の天候は晴れていたが周辺オヒルギ等の枝葉により若干下がったと推察される(写真 6, 7)。

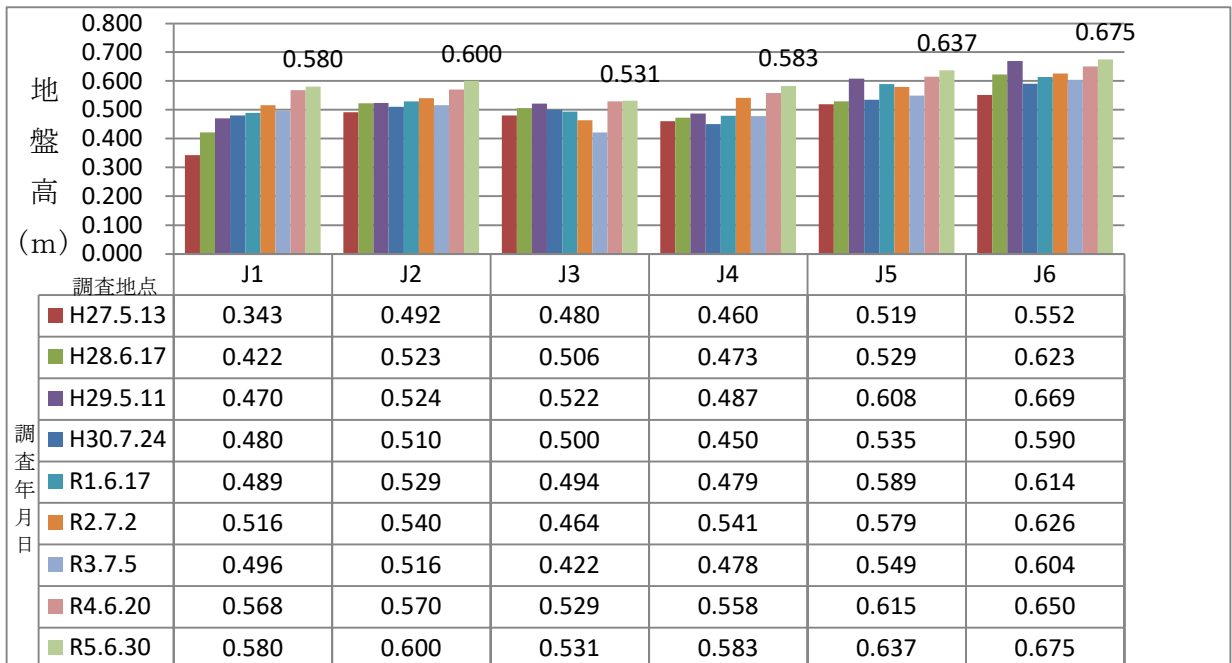
J1～J6 の 6 点における各地盤高はグラフ 2 のとおりで、各測定地点でシャコ塚を除去した平成 27(2015)年度と比較すると地盤が最大で 23.7cm(J1)高くなっていた。これは、オキナワアナジャコによる営巣が原因と考えられ、周辺での陸地化が一層進んでいることから、早期にシャコ塚の再撤去を検討する必要がある。

【グラフ 2 J1 から J6 までの地盤高】

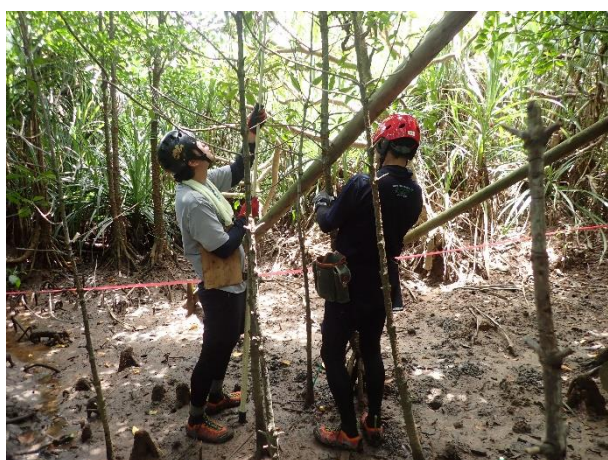
S1 から S4 内における植生調査(写真 8)の結果は表 1 のとおりで、令和 4(2022)年度と比較すると、周辺オヒルギが 350cm 以上を中心に 33 本（前年度比 19 本減）となっている。オヒルギの本数が大幅に減少した原因として、350cm 未満のオヒルギの枯損木が目立っていることから、上層部のオヒルギ等の枝葉により太陽の日差しが遮られたのではないかと推測される。サガリバナについては 3 本（前年度比 1 本増）となった。

【写真 8 植生調査】

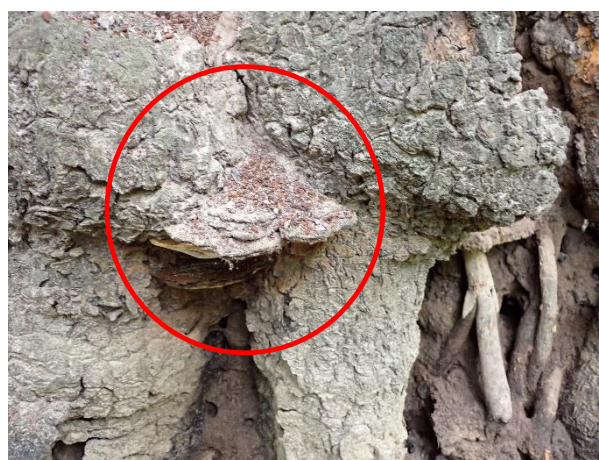
なお、着生植物については、サルノコシカケの着生が昨年同様確認された(写真 9)。

【写真 9 サルノコシカケが着生(赤丸)】

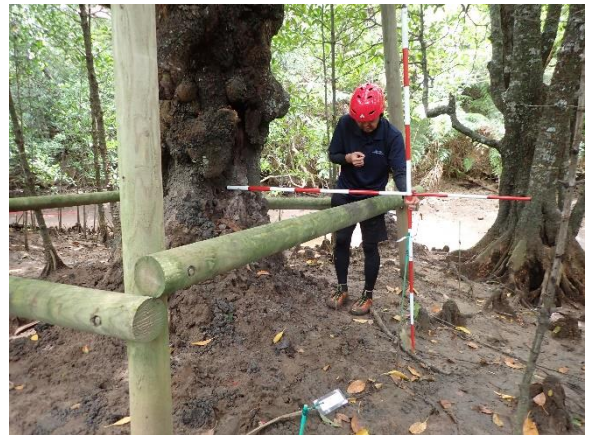
令和4(2022)年9月に台風が2個相次いで襲来したものの被害は見受けられなかった。周囲から目視する限りでは調査木の樹形等に大きな異常は認められない。しかし、調査木は非常に老齢木であることと樹幹内部の腐朽が著しく進行し空洞化していることに加え、調査木の根元にあるシャコ塚の土泥（高さ約100cm、幅約2.0m、奥行き約1.4m、土量約1.0m<sup>3</sup>）が堆積している（写真10）。また、調査木周辺にもシャコ塚が確認され陸地化が進んでいるものと考えられる（写真11）。

【写真10 シャコ塚の土量計測】

併せて、保全措置について、平成27(2015)年3月に倒木・枝折れ防止の支柱の補強及びシャコ塚除去の対策を講じているが、今後、シャコ塚の再撤去等を早期に検討するとともに樹木医等専門家による診断が必要である。

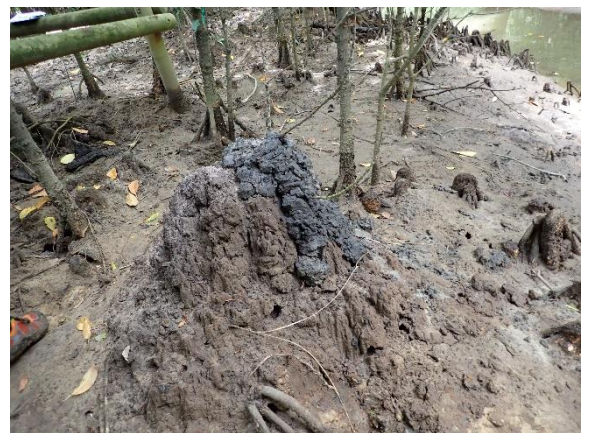
【写真11 調査木周辺にあるシャコ塚】
