# 令和5年度 「森の巨人たち百選」仲間川の サキシマスオウノキ調査報告書

調査年月日：令和5年5月25日  
九州森林管理局 計画保全部  
西表森林生態系保全センター

# 「森の巨人たち百選」 仲間川のサキシマスオウノキについて

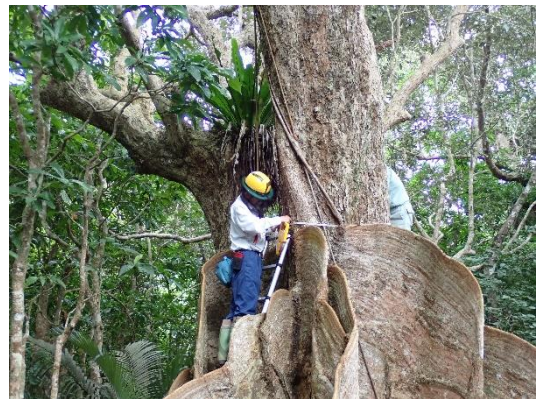
【写真 3 幹周り計測】

サキシマスオウノキの樹高は 23.9m、板根形成箇所上端部の幹回りは 375 cm (写真 3) で、これまで同様に形状に大きな変化は見られなかった。また、令和 4 (2022) 年度には、9 月の台風 11・12 号が相次いで襲来したものの大きな被害はなく、樹形、樹勢等に大きな変化等は確認されていない。

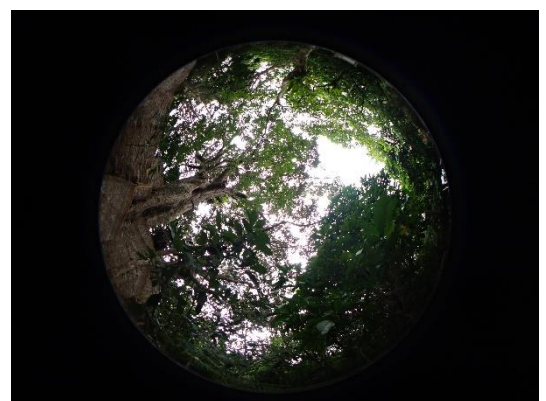
【写真 4 サキシマスオウノキの全円周画像】

サキシマスオウノキ周囲における開空度の推移はグラフ 1 のとおりで、平成 27 (2015) 年 8 月の大型台風 13 号の襲来により枝葉の消失が発生し値が上昇したが、その後は樹幹もうっ閉し落ち着いてきた。今年度については調査日の天候にも恵まれ、前年より若干ではあるが数値の上昇が確認された(写真 4、グラフ 1)。

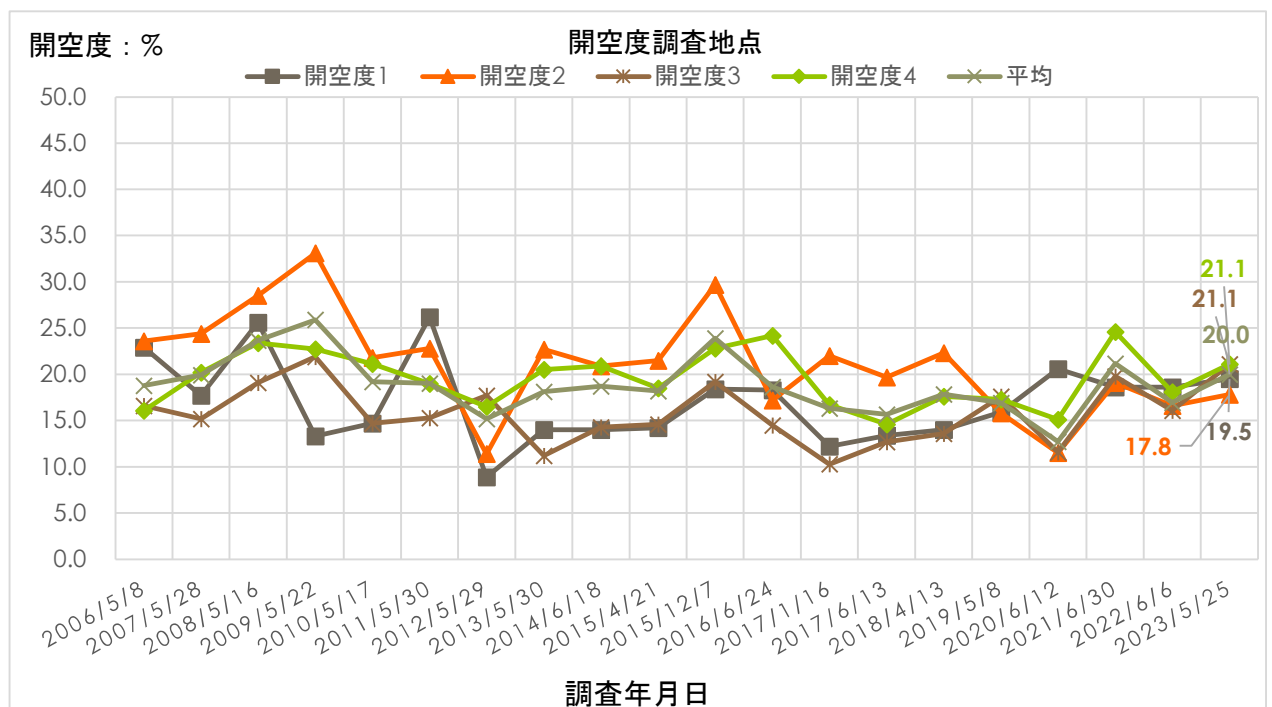
【グラフ 1 サキシマスオウノキ周辺の光環境の変化】

なお、測定点の開空度 1 は、平成 20 (2008) 年 11 月調査時点からオオハマボウなどの枝葉が平成 18 (2006) 年 9 月の台風 13 号の影響により垂下し、開空度の測定が出来ない状態となったことから過去の数値も含め平均値データとしては採用していない。

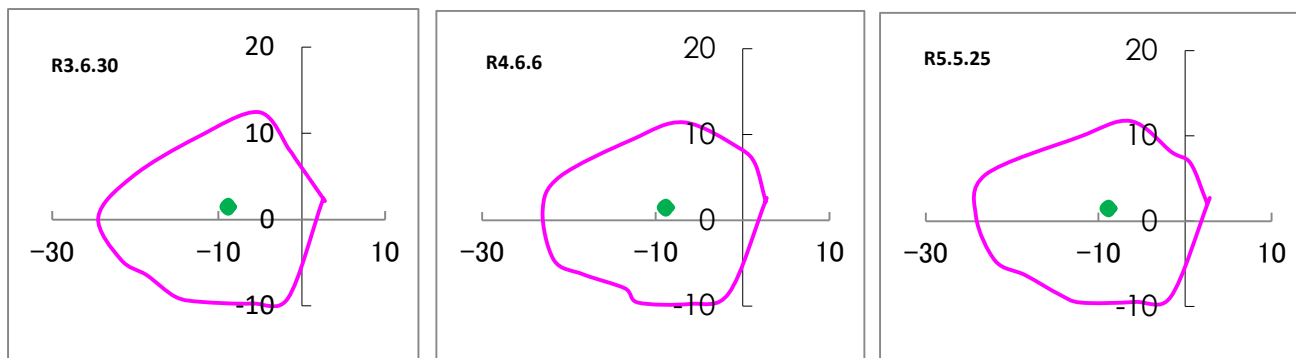
【図4 枝張りの変化】

枝張りの変化は、令和3(2021)年6月から令和5(2023)年5月まで3年間の樹冠投影図を比較し、変化状況を示した(図4)。

令和4(2022)年9月に2個の大型台風が襲来したもののサキシマスオウノキに被害はなく、平成28(2016)年度以降大きな落枝等は確認されていない。

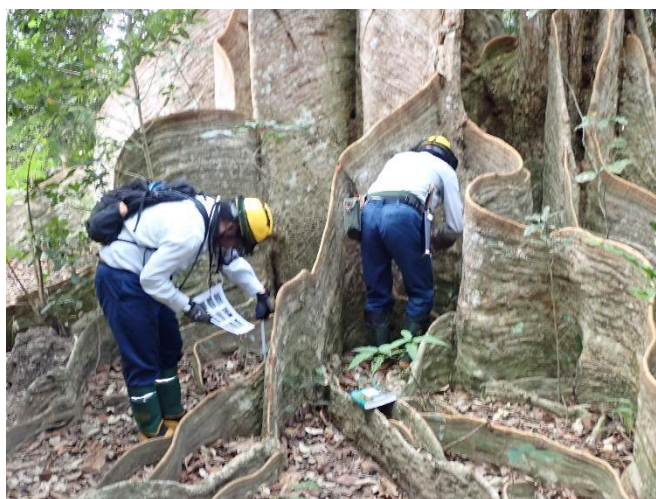
【写真5 林床植生調査】

林床植生は、サキシマスオウノキ、クロヨナ、サガリバナ、アダン、モクダチバナ等の12種類を確認した。(写真5)

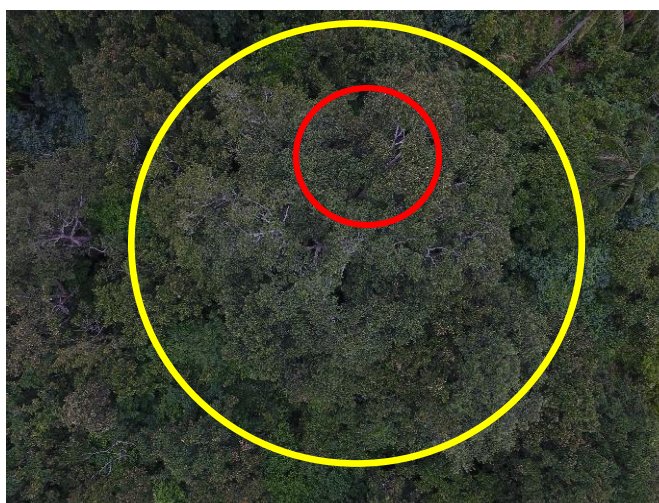
着生植物はアコウ、オオタニワタリが確認された。また、アコウについては、前年同様に気根がサキシマスオウノキの幹を伝い地上に向かって伸長到達しており更に成長し、無人航空機を使った上空からの写真(写真6)においても、サキシマスオウの樹幹部を覆うアコウの着生を確認しているが、令和5年度に保全措置として、「保全協議会」によりアコウを除去する予定となっている(写真7)。

【写真6 無人航空機を使った上空からのサキシマスオウノキ(黄線囲み部分)およびアコウ(赤線囲み部分)】

サキシマスオウノキに着生しているアコウについては、令和5年度に保全措置として「保全協議会」において法的手続きが整い次第、除去が実施されることとなっている。着生しているアコウが除去され、サキシマスオウノキの生長を妨げるものがなくなることにより、今後の生長が期待できる。

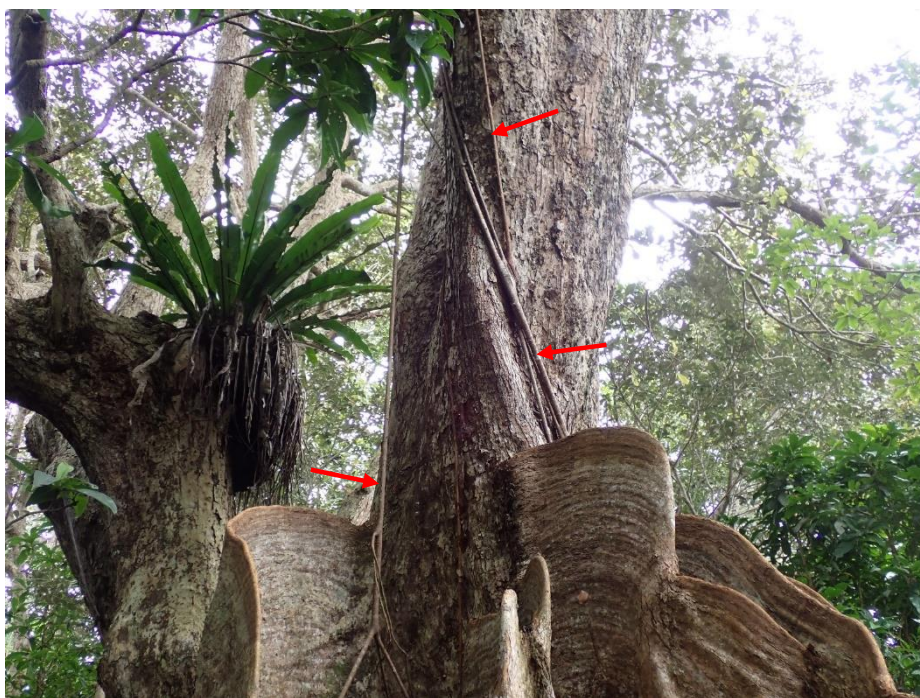
【写真7 地表に達した着生アコウの気根(赤矢印)】

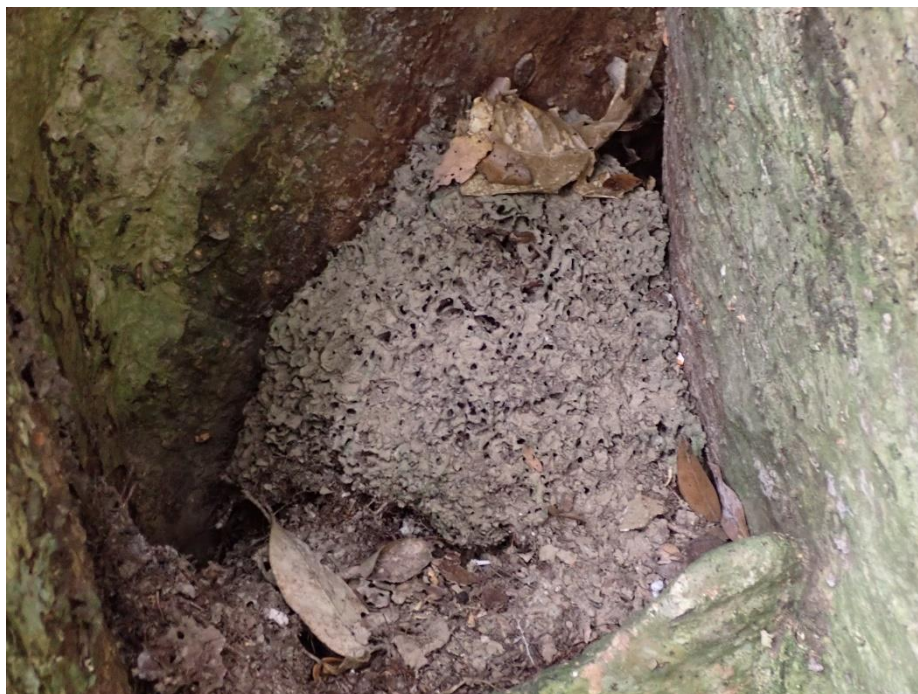
【写真8 蟻巣の現況】

令和2（2020）年度に確認されたタカサゴシロアリの蟻巣箇所については、昨年同様に地表より40 cmの樹幹（SW方向）に蟻巣（写真8）が確認されたが、蟻巣近辺の蟻道及びタカサゴシロアリの姿も確認されず、蟻巣自体は衰退したと思われる。

タカサゴシロアリについては、昨年と同様に蟻巣が確認されたが蟻道及びシロアリは確認することが出来ず、営巣自体は衰退したと考えられるが、サキシマスオウノキ周辺を含めて、今後も継続的に観察していくことが必要である。

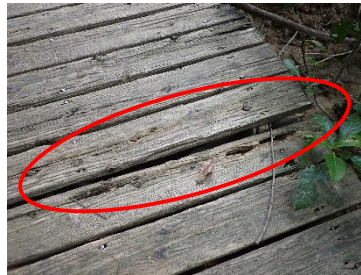
令和5(2023)年5月の調査で展望デッキ及び連絡道の点検を行ったが、高温多雨の影響等で厳しい気象環境や材料の経年劣化等により、木材の腐朽等著しく進行していることが確認された。

具体的には、浮棧橋から展望デッキに向かう連絡道(約15m)の床板は腐朽侵食が激しく、施設全体の手摺りや支柱についても接合部分の腐朽などが確認された(写真9,10)。

【写真9 腐朽が著しい連絡道床板(赤丸)】

施設については、木製デッキ及び連絡道の腐朽等が進んでいる。また、令和4(2022)年9月の台風被害により手摺り等に被害を受けた。西表島は世界自然遺産登録など世界的に注目されており、今後も入林者の増加が想定され、巨木の保全・保護と入林者の安全確保の両面から、補修等を含めて早急に検討することが必要である。

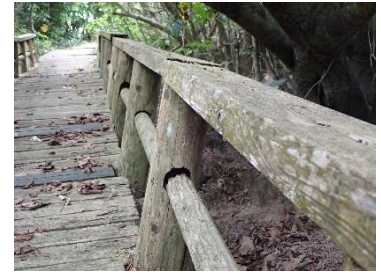
【写真10 連絡道の手摺り(傾いている)】

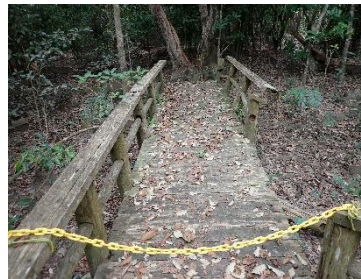
また、令和4(2022)年9月に襲来した台風11・12号により展望デッキの手摺り等の2箇所に被害が確認された(写真11,12)。

【写真11 台風被害により壊れた手摺り等(BM1付近)】

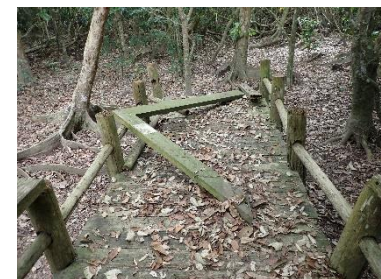
【写真12 台風被害により壊れた手摺り等(BM2付近)】
