平成 25 年度

「森の巨人たち百選」仲間川上流の  
サキシマスオウノキ モニタリング調査報告書

九州森林管理局 計画保全部  
生態系管理指導官 吉田真佐也

2014/03/31

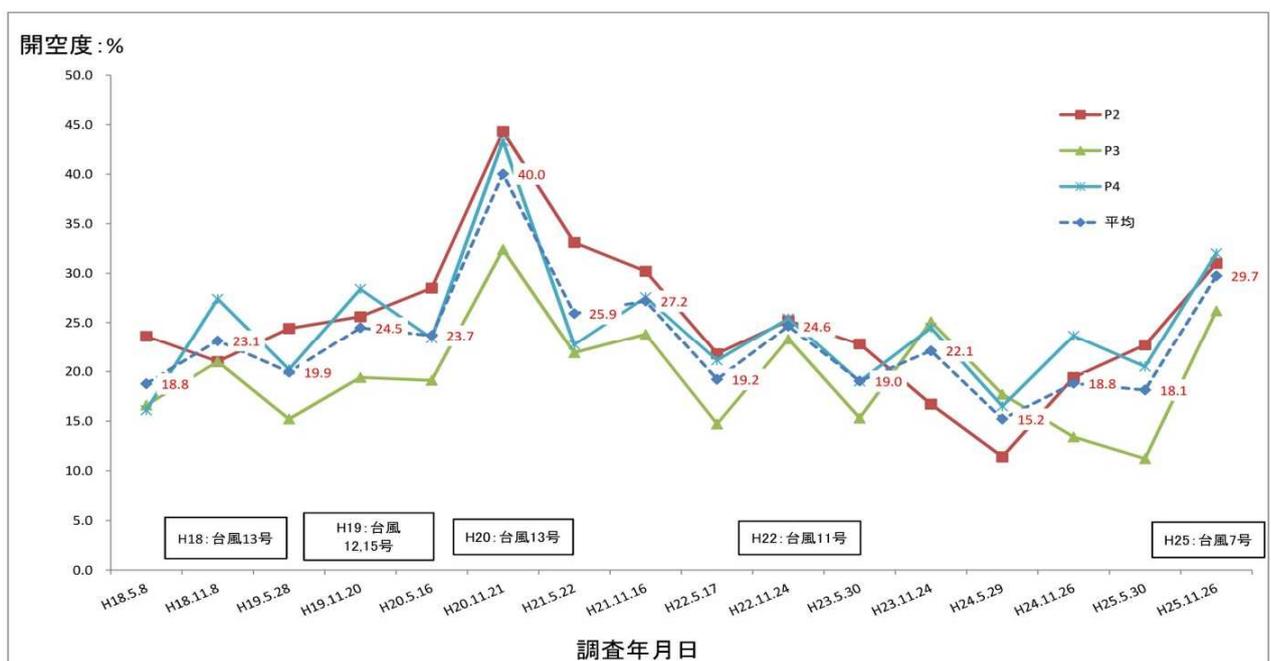
グラフ 1 周囲における開空度の推移

サキシマスオウノキ周囲における開空度の推移はグラフ1のとおりで、平成21年から24年においては大きな変化もなく推移してきたが、平成25年11月において数値が高くなった。これは、平成25年7月に襲った台風7号の影響により、枝が折損したり葉が飛ばされたことによるものである。

開空度の変化は、枝葉の増減に影響されることからサキシマスオウノキの樹勢も枝葉の増減に左右されているものと思われる。

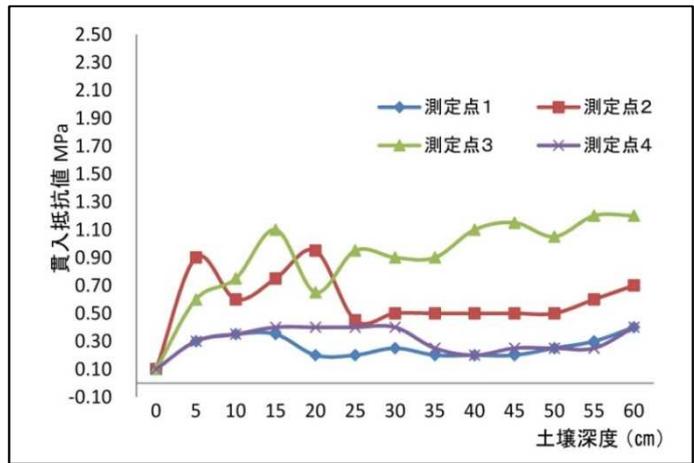
グラフ 2 土壌硬度表

平成25年度の土壌硬度はグラフ2のとおりであり、これまでの調査と比べ著しい変化は認められなかった。

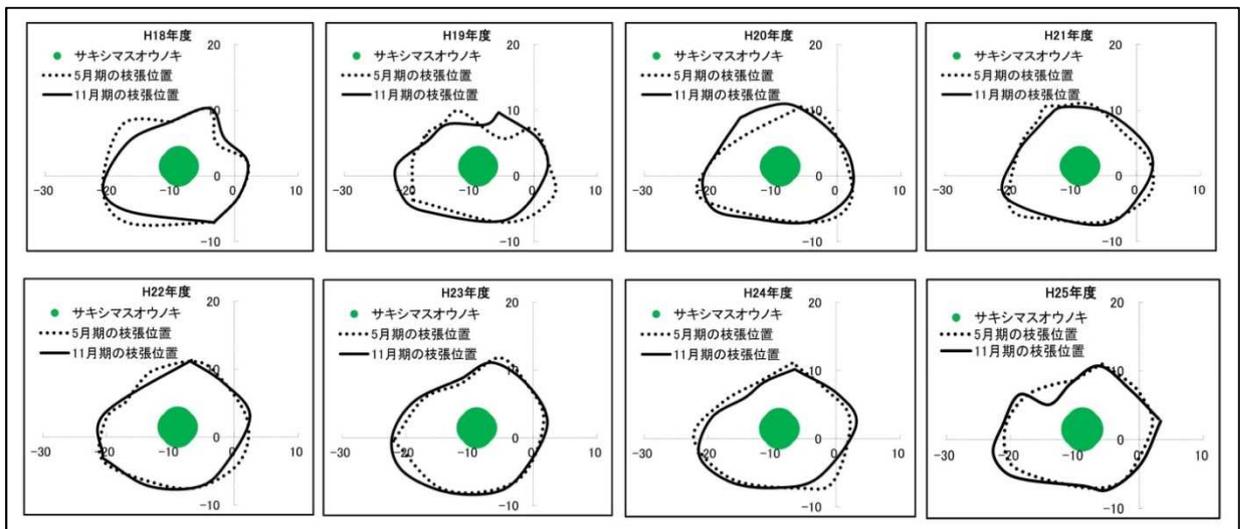
図 4 平成18年度以降の樹冠投影図

平成 21 年度以降は大きな変化はなく推移してきたが、平成 25 年 7 月の台風 7 号の影響で太枝 2 本の折損が確認され、その影響で枝張りに変化が生じたが、著しい変化は認められなかった。

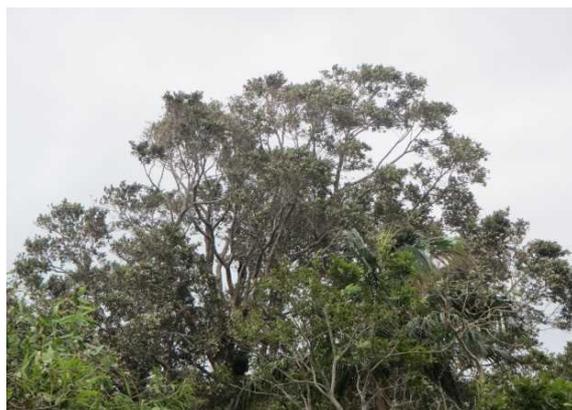
写真 2 サキシマスオウノキの樹冠

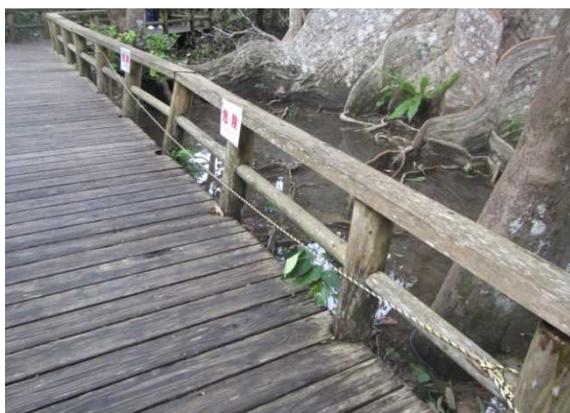
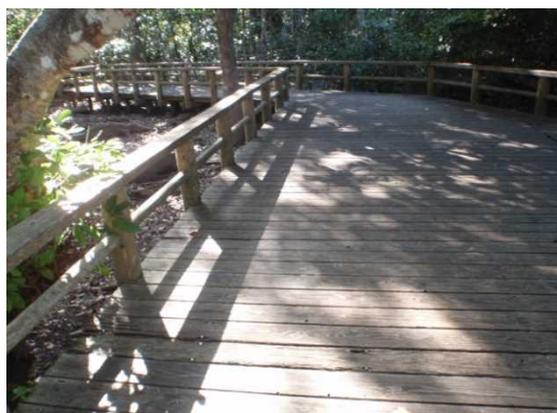
観察木道の手摺りに傾きが確認されたので、緊急の調査を行った。その結果、手摺りを固定する根板約 7 m に腐食が進行しボルトが緩んでいることが確認された。このため緊急の修繕措置を講じた。

写真 3,4 木道手摺りの修繕前と修繕後

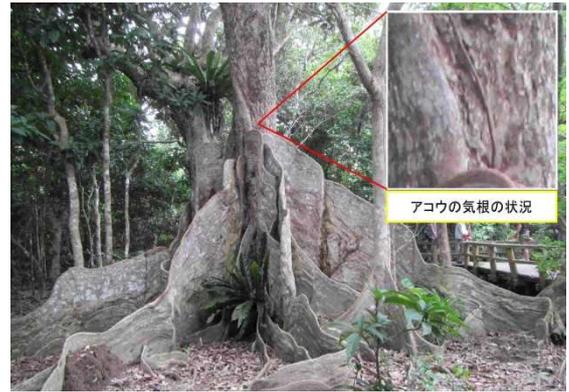
一方、着生植物はアコウが各2本、モクタチバナが1本、オオタニワタリが複数確認され、アコウについては、気根がサキシマスオウノキの幹をつたわって地中に向かって伸長している状況が確認された。

しかし、その反面、着生しているアコウの気根がサキシマスオウノキの幹をつたわって地中に向かって伸長していることや、周囲に生育するアコウがサキシマスオウノキの板根の伸長に支障を与えていることが年々顕著になって発現してきており、今後のサキシマスオウノキの生育に支障を生じさせてくる可能性が高いと考えられる。

写真 5 着生アコウの気根

とともに、①これまでの累次の台風により被害を受けた枝の折損部の腐朽状況の調査、②着生及び板根の伸長に支障を与えているアコウの除去、二つの点について提言を「保全協議会」に行った。
