シカネット破損等のドローンによる点検結果（C・Hゾーン）

○担当部署 森林技術・支援センター

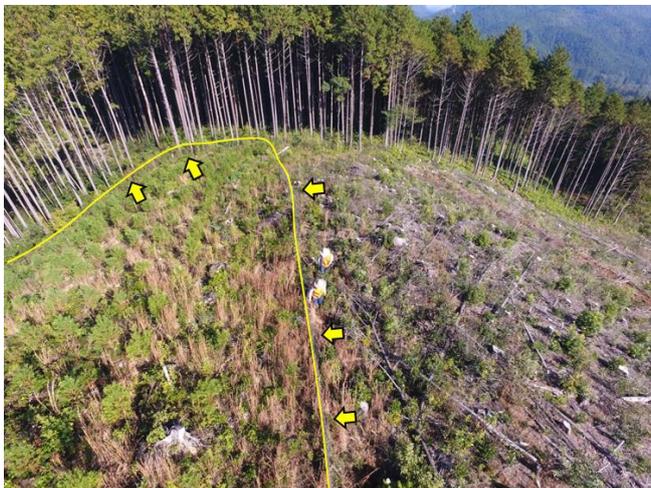
支柱については、動画及び画像により確認することができた（写真1、2）。一方で、土砂によるネットの破損やシカ等の侵入経路であるネット下の隙間の確認についてはドローンによる飛行確認は、低空飛行させる技術やドローンが離れるほど操作が難しくなることその他、時期によって雑草が繁茂していること等から困難であった（写真5）。

（写真1）ドローンでの点検（Cゾーン）

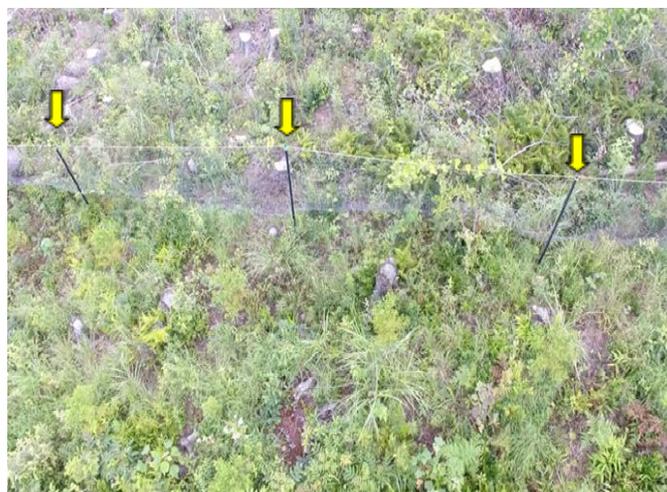
（写真2）ドローンでの点検（Hゾーン）

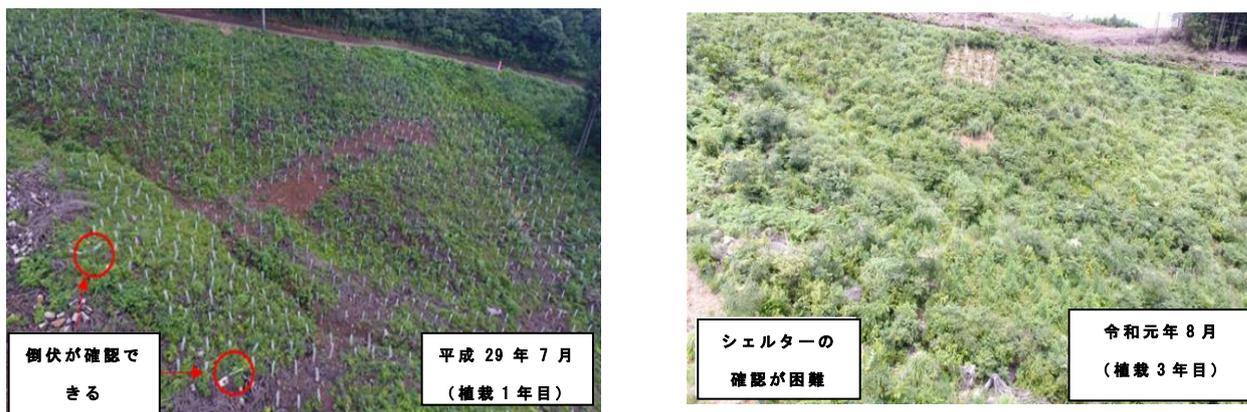
植栽1年目は雑灌木があまり繁茂していなかったことから、単木保護資材の状況をドローン画像で確認することができた（写真3）。

しかし、単木保護資材を設置した箇所は無下刈りであるため、2年目以降は雑灌木の繁茂が著しく、3年目にはドローンによる確認は困難であった（写真3）。

(写真 3) ドローンによる単木保護資材点検 (A ゾーン)

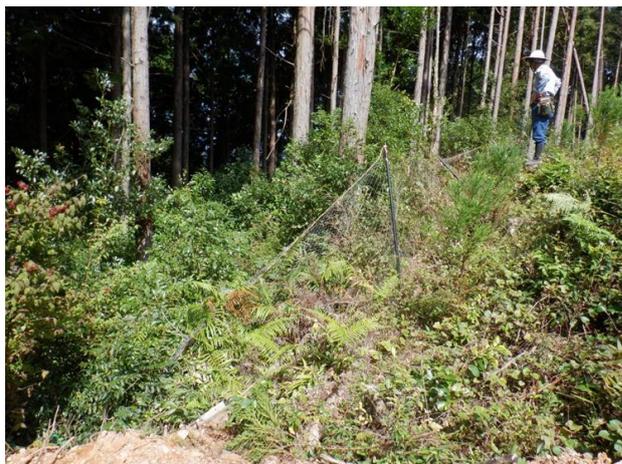
C・H ゾーン周囲の獣害ネットの延長は約 750 mありこれを人力で点検したところ 2 名で約 2 時間を要した (写真 4)。

(写真 4) 人力による点検 (C ゾーン)

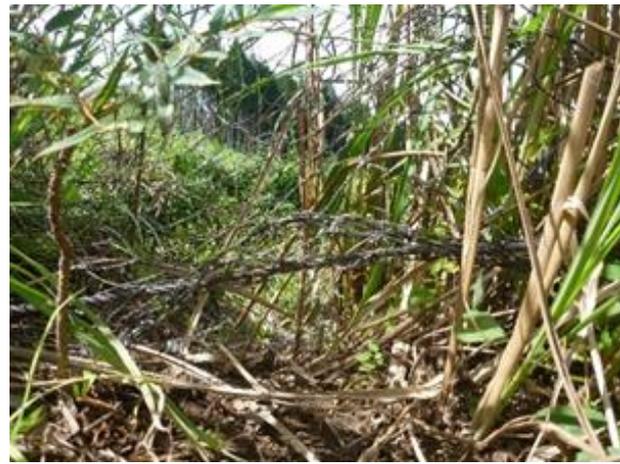
これにより、土砂によるネットの破損やネット下の隙間 (写真 5) 等詳細に点検することができた。

(写真 5) ネット下の隙間 (H ゾーン)
