【森林保全部門】

高知中部森林管理署における獣害対策の検証と今後の取組

高知中部森林管理署　主任森林整備官　原崎　万実子
業務グループ係員　大山　秀太

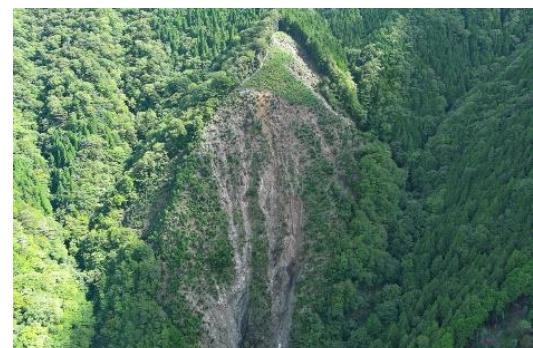
写真1 食害で下層植生が衰退し林地崩壊を招いた単木保護施工箇所

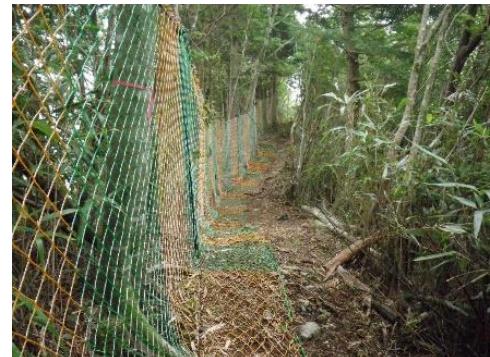
区域内の林地傾斜が急峻な箇所において、事業区域外の隣接する保護樹帯を利用し歩道脇へ防護柵を設置した結果（写真6）、落石等による破損が減少しました。加えて、林内に設置したことで直接風が防護柵にあたらないため、強風に対する耐久性が向上しました。

写真6 事業区域外の保護樹帯に設置した防護柵

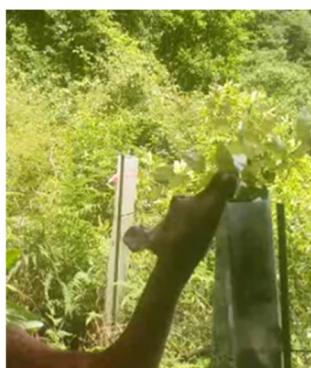
再造林地の特に急峻な地形では、防護柵の設置が適さないことから、単木保護を用いた植栽木の保護を行っています。しかし、食害により単木保護の高さ以上に成長しない被害が発生していました。現地踏査及び定点カメラによる観測から、この被害が起きる原因として資材の高さが低い（写真7）、採食時の枝先の引っ張りや資材への噛みつきによる資材接合部の破損（写真8）、であると推測しました。

写真7 資材が低い

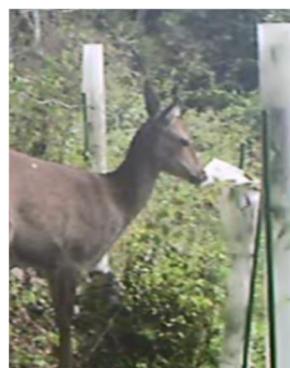
写真8 単木保護資材への噛みつき

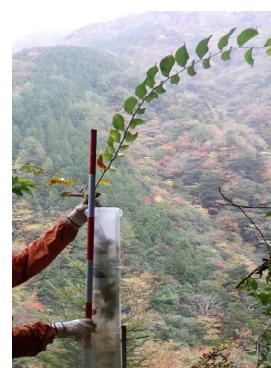
写真9 180cmかさ上げ後成長したケヤキ

資材の高さが低いことへの対策として、ニホンジカが届かない高さ180cmまで資材のかさ上げを行った結果、食害を防ぐことが確認できました（写真9）。接合部の破損への対策として、接合部を山側から谷側へ変更した結果（写真10）、食害がありつつも、接合部の破損は確認されませんでした。

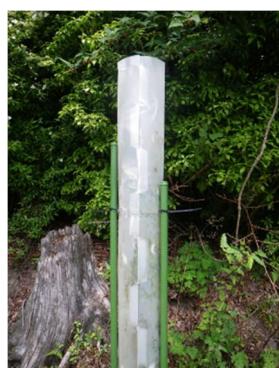
写真10 接合部を谷側に変更したケヤキ

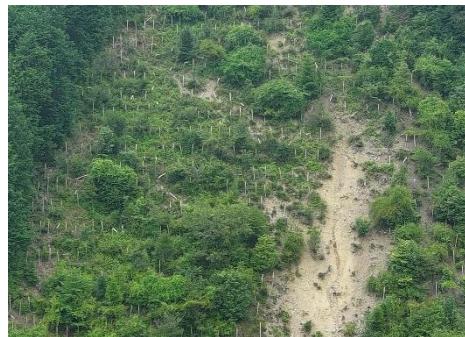
ただし、同箇所においても下層植生の減衰によって発生したザレ地があり、現在に至るまで回復の兆候が見られませんでした（写真11）。このことから、林地保全のためには単木保護による植栽木の保護だけではなく、下層植生の保護も重要です。

写真11 令和4年度単木保護施工箇所（令和7年度撮影）

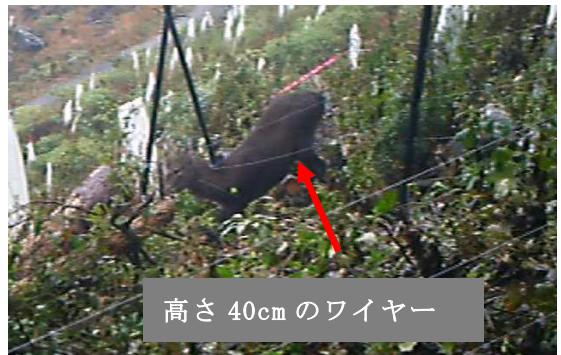
単木保護施工箇所の追加コストを抑えたニホンジカ侵入抑制と、下層植生の保護、林地保全を目的に試験を行った結果（図1）、平地における試験ではロープ等の高さ30cm～60cmの間でニホンジカの侵入が多く見られ（写真12）、高さ90cm以上からの飛び込みは見られませんでした。ただし、急傾斜地で上部側からの飛び込みがあり、侵入防止効果が低いことが分かりました。

写真12 ニホンジカの侵入

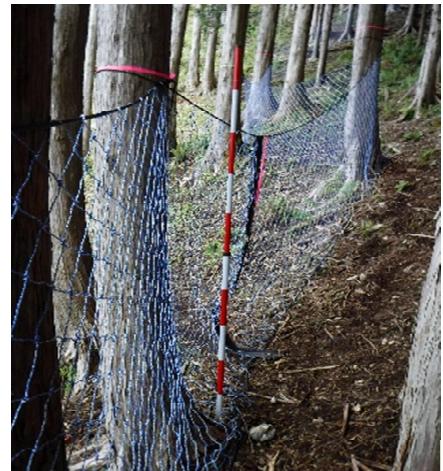
写真13 防護柵（立木利用）

まず、令和3年度研究結果より、隣接する小班の立木を支柱の代わりに利用した防護柵を設置しました。これにより資材費の約3割削減と強風による支柱折損の補修負担の軽減を図りました（写真13）。

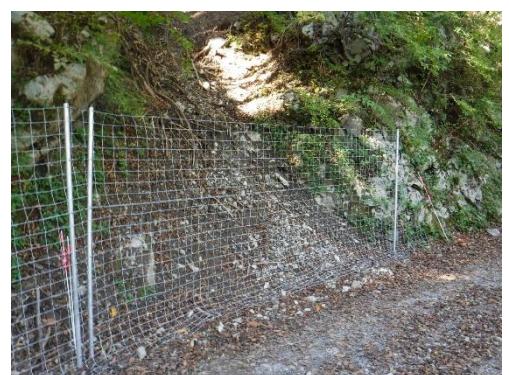
写真14 防護柵（金属製）

また、杉ノ熊山は降雨のたびに、落石等が発生し林道の維持管理に苦慮しています。ここでは通常の防護柵を設置しても支柱やネットの破損が度々起こると予見されるため、事業区域下部（林道沿い）に金属製の防護柵を設置しました。金属製の防護柵は通常の防護柵よりも設置コストが約6割高くなりますが、耐久性が高いので破損頻度が減り補修やニホンジカの侵入リスクを減らせると考えています。特に落石・崩土の発生が多いと予測される箇所は縁切りを行い、補修が最小限となるよう工夫しました（写真14）。

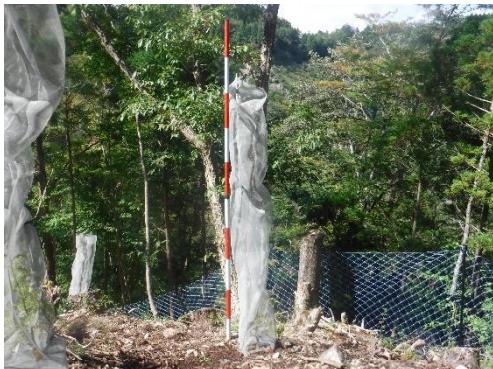
写真 15 接合部のないネットタイプ
単木保護（高さ 170 cm）

次に、令和4年度研究結果より、接合部のないネットタイプの単木保護（高さ170cm）を設置しま

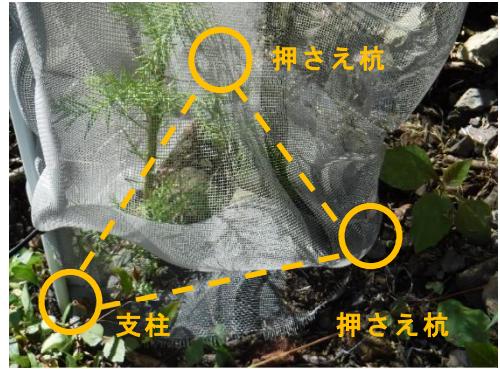
写真 16 単木保護の根元の状況

した（写真 15）。通常の押さえ杭 1 本タイプでは、裾をまとめ押さえ杭で止めることから根元の空間が確保できず、植付 8 年目以降に支柱の巻き込みがみられました。このことから押さえ杭を 2 本に増やし、裾が三角形となるよう施工することで単木保護具内の空間を目一杯広げ、将来予測される支柱の巻き込み時期を遅らせるよう工夫をしました（写真 16）。

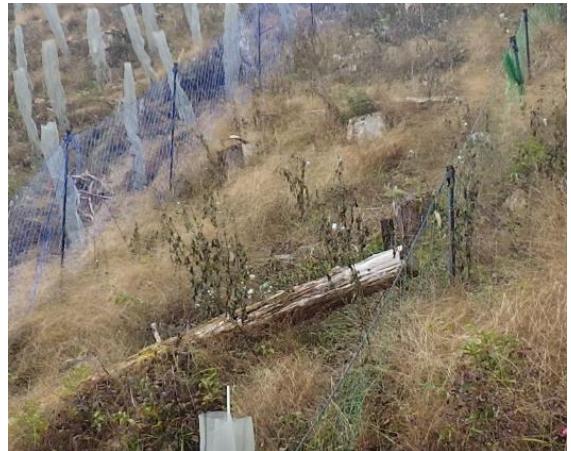
写真 17 青色ネット：防護柵（高さ 1.8m）
緑色ネット：防護柵（高さ 1.0m）

最後に令和 5 年度研究結果より、一部区域において高さ 1.0m の防護柵を設置し、高さ 1.0m の防護柵で下層植生の保護が可能か、高さ 1.8m の防護柵との効果の比較を行っています（写真 17）。防護柵の高さ 1.0m は高さ 1.8m と比較して設置コストを約 4 割削減できるため、引き続き経過観察を行い、高さ 1.0m の防護柵でも下層植生の保護が可能か検証していきます。
