件名：岩手南部森林管理署遠野支署材木町造林倉庫外アスベスト含有調査

件名: 岩手南部森林管理署遠野支署材木町15号宿舎解体鑑定評価業務

## アスベスト有無に関する調査結果報告書

| 業務名 | 岩手南部森林管理署遠野支署材木町 1 5 号宿舍解体鑑定評価業務 | |

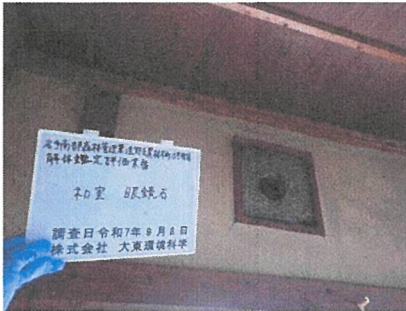
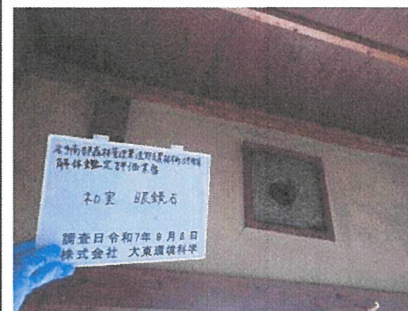
| 建材名 | 眼鏡石 | |
| 施工場所 | 和室6帖、浴室 | |
| 判断根拠 | <p>現地目視調査により、コンクリートと判断。国土交通省・経済産業省 石綿（アスベスト）含有建材データベース（平成27年2月版）より、石綿含有無しと判断した。</p> <p>添付資料「アスベスト非含有建材について」参照。</p> | |

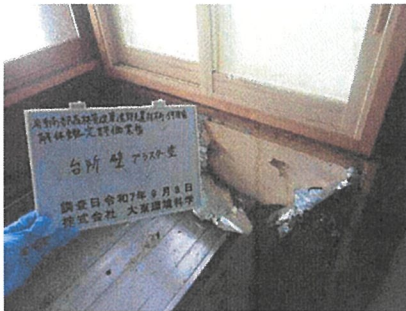
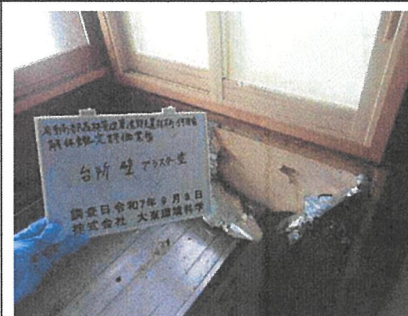
| 建材名 | プラスター塗 | |
| 施工場所 | 台所 | |
| 判断根拠 | <p>現地目視調査により、プラスター塗と判断。過去に実施した調査結果より石綿含有無しと判断した。<br/>添付資料「過去に実施した分析結果報告書」参照。<br/>分析結果報告書：AS-051420<br/>試料番号：10<br/>分析機関：株式会社大東環境科学</p> | |
