宮城県内の対策概況①(東北森林管理局 宮城北部森林管理署)

宮城県内においては、国有林治山事業18箇所、民有林直轄治山事業を1地区において、復旧対策を実施中。国有林治山事業12箇所については、完成済み。

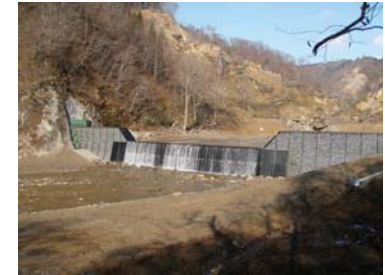
(川原小屋沢)

平成21年11月24日に
床固工が完成しました。

床固工完成(平成21年11月24日)

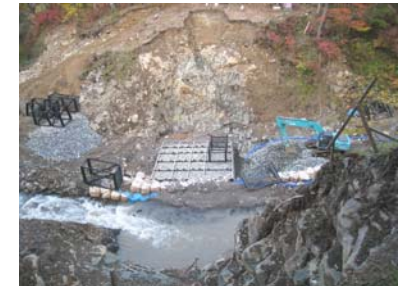
(湯ノ倉上流)

平成21年2月24日に
谷止工に着手しました。

谷止工施工状況(平成21年10月22日)

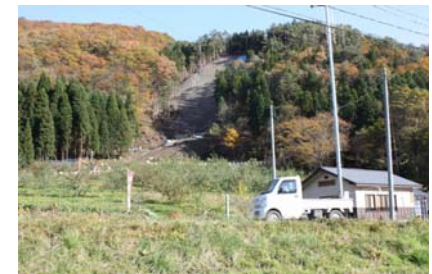
(小川原)

平成21年6月6日に
谷止工、山腹工等に
工事着手しました。

山腹工施工状況(平成21年11月6日)

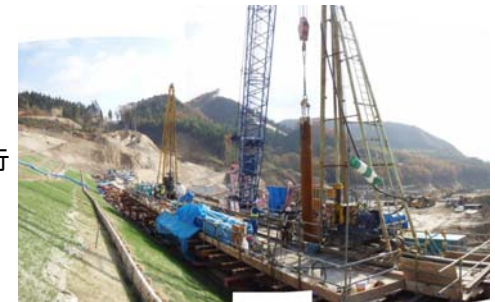
(荒砥沢)

荒砥沢地すべりの末端部において、杭打工等を行っています。

杭打工施工状況(平成21年10月28日)

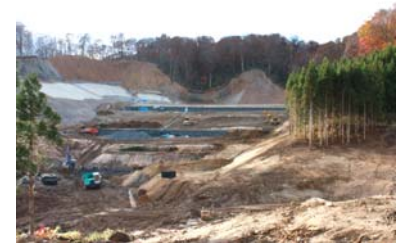
(ヒアヒクラ沢)

平成21年6月18日に、山腹工、谷止工に着手しました。

山腹工施工状況(平成21年11月4日)

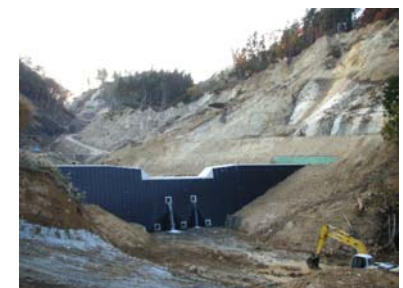
(シヅミクラ沢)

平成21年3月12日に谷止工に着手しました。

谷止工施工状況(平成21年10月23日)

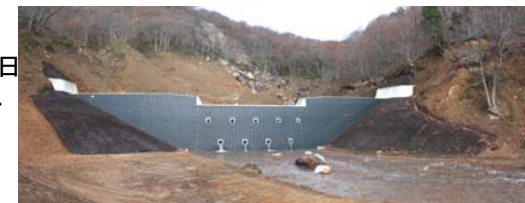
(ドゾウ沢)

平成21年11月4日に谷止工が完成しました。

谷止工 完成(平成21年11月4日)

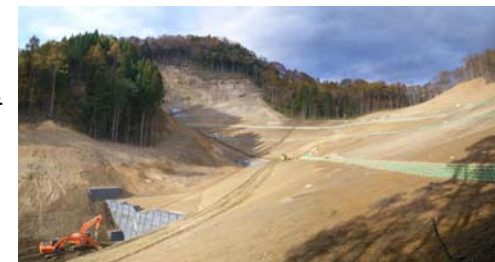
(行者滝)

平成21年6月17日に土留工ほかに着手しました。

山腹工施工状況(平成21年11月4日)

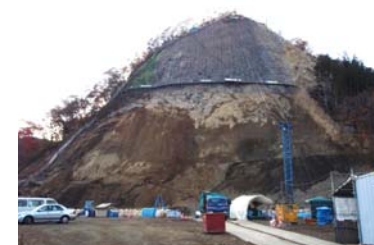
(放森上流)

平成21年6月3日に、急斜面において、吹付砕工に着手しました。

吹付砕工施工状況(平成21年11月4日)

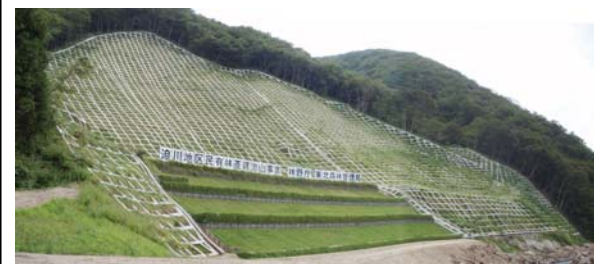
吹付砕工(完成:平成21年9月18日撮影)

吹付砕工が、平成21年7月31日に完成しました。

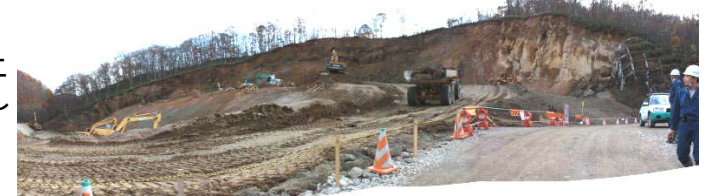
(耕英Ⅱ)

平成21年8月31日に切土工等に着手しました。

切土工施工状況(平成21年11月4日)

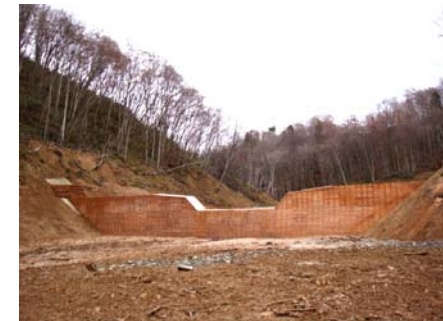
(耕英地区Ⅱ)

谷止工施工状況(平成21年11月17日)

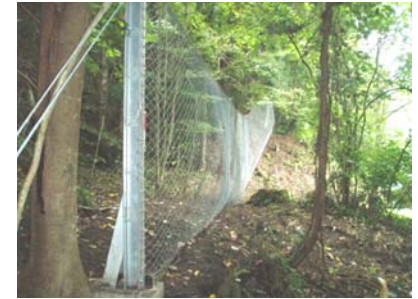
(洞万)

落石等の危険がある民家裏の斜面において、仮設落石防護柵を設置しました。

落石防護柵の設置(平成21年8月28日)

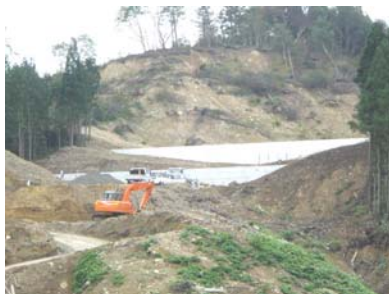
平成21年2月25日に土留工、谷止工に着手しました。

土留工施工状況
(平成21年10月6日)

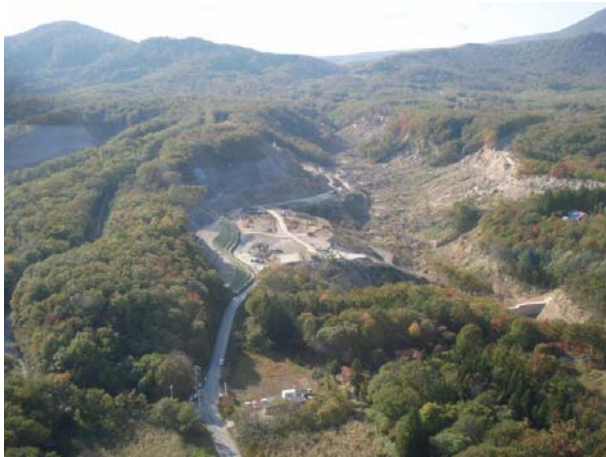
耕英地区
(平成21年10月14日)

- ・平成21年10月14日に、ヘリコプターによる耕英地区等の現況調査を行いました。特段の異状はみられませんでした。
