災害位置・ S=1:20000

庄内森林管理署

川上林道

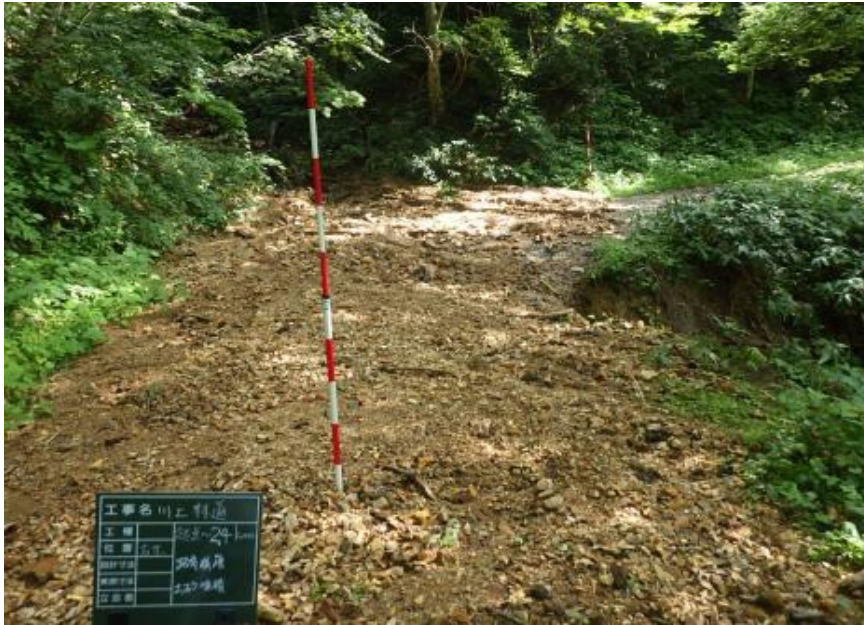
No. 1-1

2.4km地点

路肩決壊

L=10.0m

W=4.0m

H=0.5m

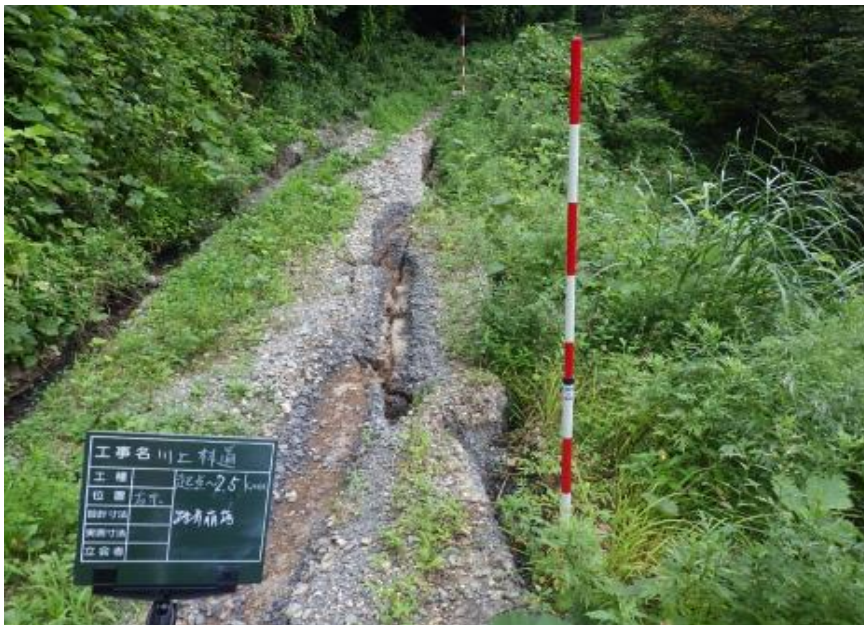
No. 1-2

2.5km地点

路肩決壊

L=50.0m

W=3.0m

H=7.0m

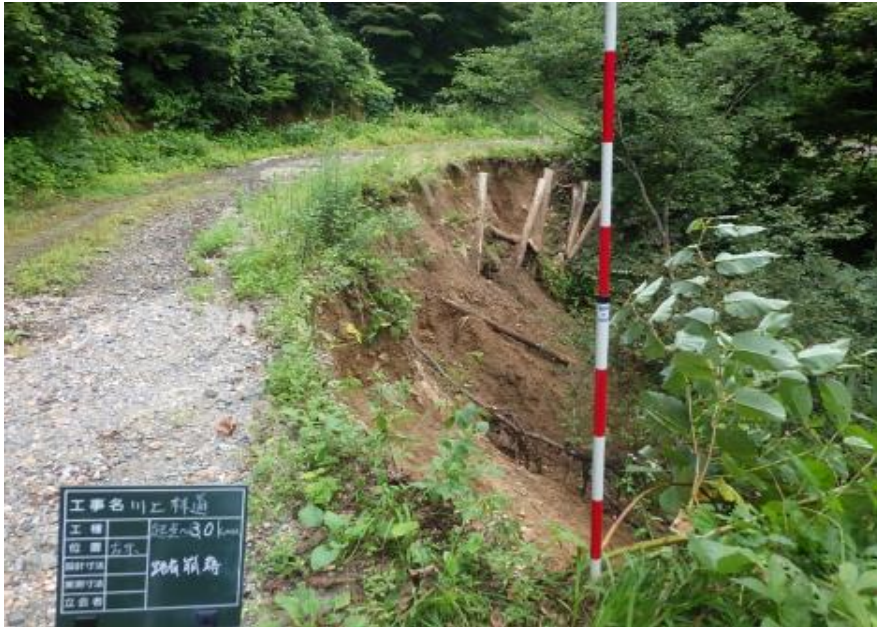
No. 2

3.0km地点

路肩決壊

L=20.0m

W=0.5m

H=5.0m

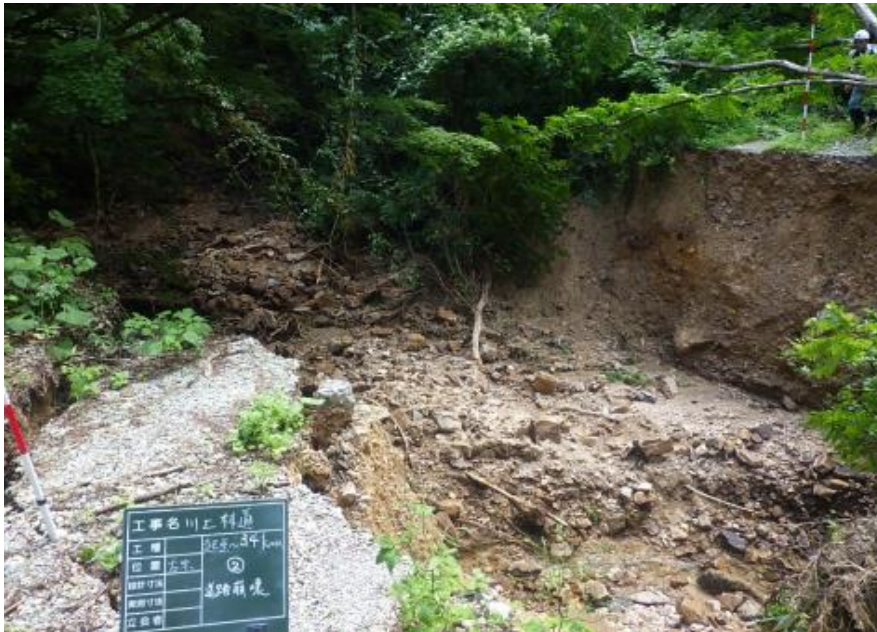
No. 3-1

3.4km地点

路体流出

L=20.0m

W=6.0m

H=3.0m

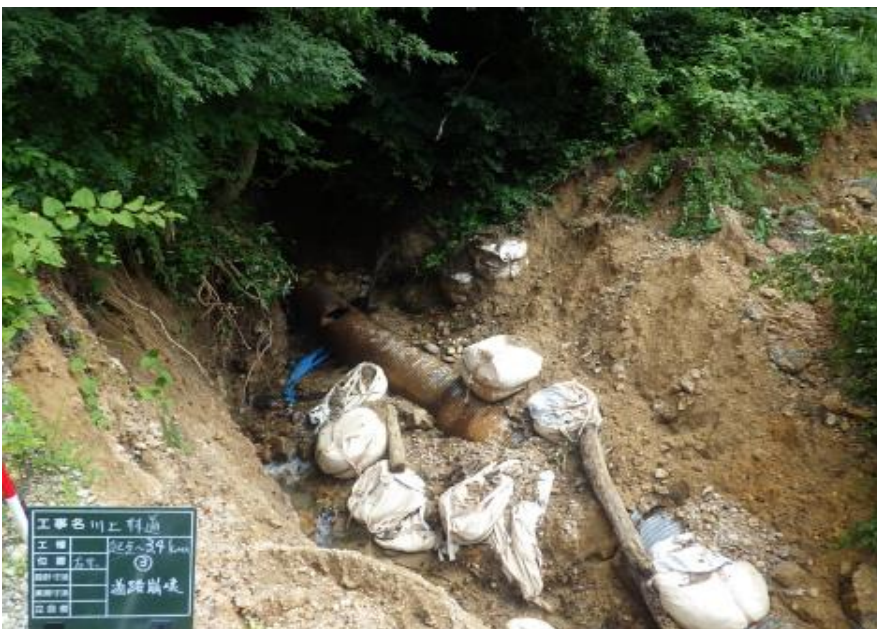
No. 3-2

3.5km地点

排水施設閉塞

L=20.0m

W=10.0m

H=5.0m
