# 荒砥沢地すべりの今後の対策に関する検討会

## 《 検討会資料概要版 》

2022年11月10日(木)

東北森林管理局 宮城北部森林管理署

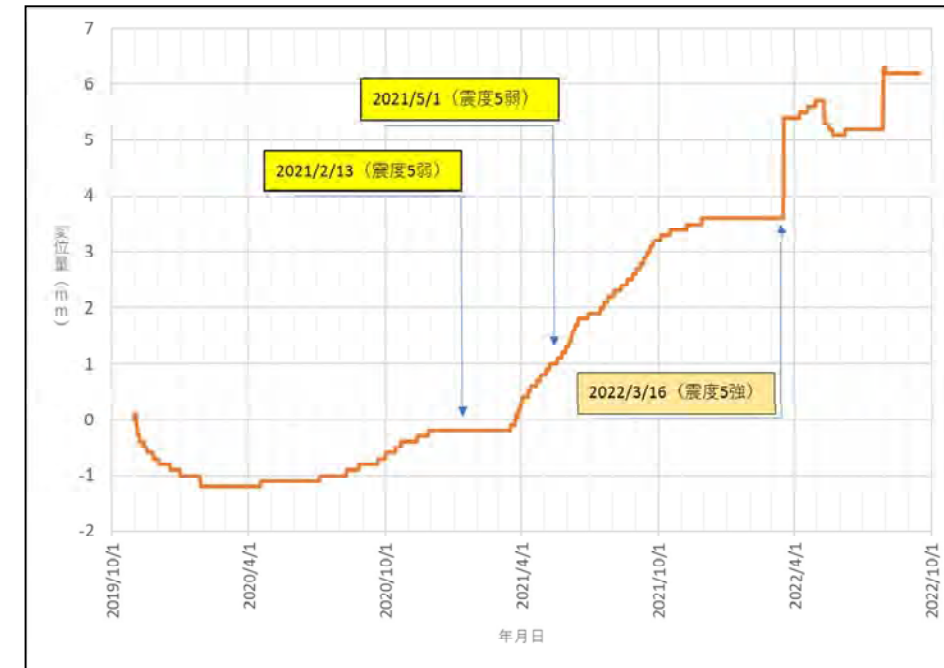
図 3.5 地表伸縮計（S-4）の地震時の反応

- 地表伸縮計 S-4 をみると、2020年8月～2021年11月の累積変位は、2.2 地表伸縮計（p.8）で述べたように、陥没帯の沈下による変位を伸び変位として計測しているが、2022年3月16日の震度5強時には、+1.8mmの一時的な伸びを記録する一方、震度5弱（2021年2月13日、同5月1日）には2回ともに変位を記録していない。

- 荒砥沢地すべりは内陸地震の「震度6強」で大きく変位した。
- 内陸地震の事例では、「震度5」でも大きな被害を受けている事例がある一方で、荒砥沢地すべりでは海溝型地震による「震度5強」を1回（2022年3月16日）、「震度5弱」を2回経験（2021年2月13日、同5月1日）したものの、全体ブロック地すべりの変位や滑落崖の変形には及んでいない。
- 「震度5弱」時には、陥没の変位も記録していない。
- このことから、地震イベントの目安を「震度5強」以上とすることが考えられる。

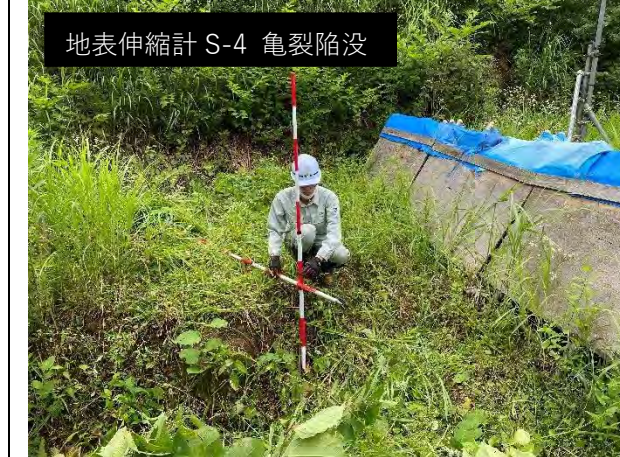
2-1 陥没亀裂

- 地表伸縮計 S-4 亀裂陥没
- ・ 観測施設変形の有無, 新鮮な亀裂の確認
  - ・ 自動観測データにより事前データ確認

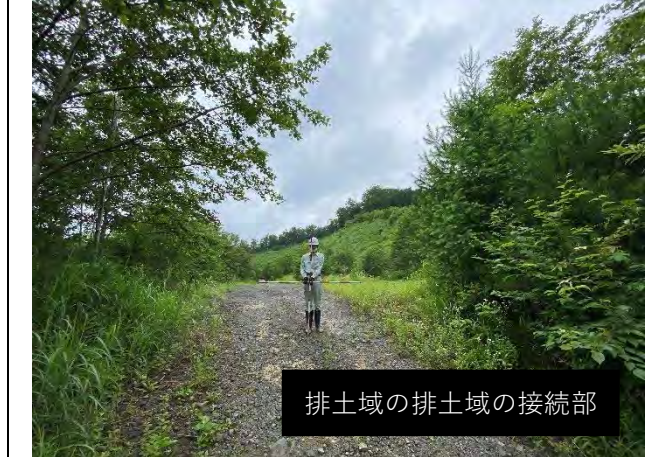
2-2 排土域

- 排土域の排土域の接続部
- ・ 作業道谷側 (写真左側) の変形, 崩落の有無
  - ・ 排土域における新たな亀裂や沈下の有無

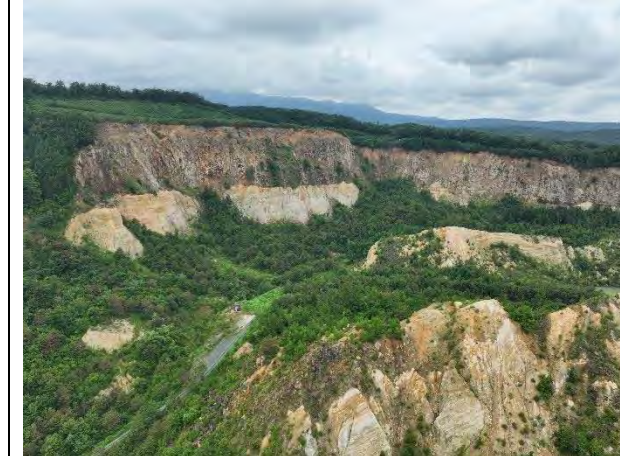
3-1 滑落崖

- ・ 軽石凝灰岩層 (下層) 亀裂拡大・剥がれの有無
- ・ 溶結凝灰岩層 (上層) と崖錐に新たな変状の有無

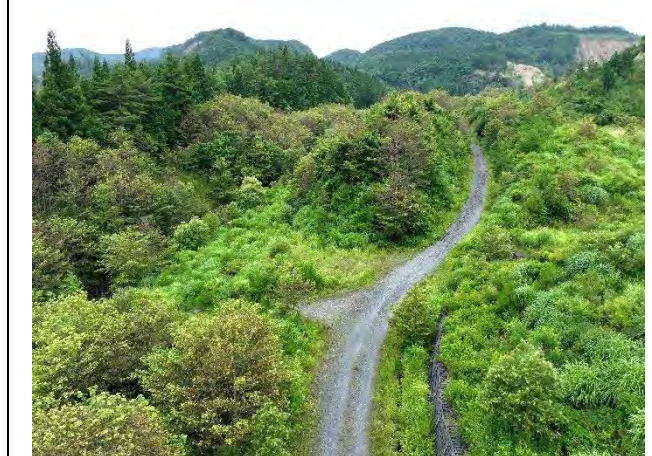
4-1 移動体内

- ・ 道路にせん断変形や開口亀裂の有無

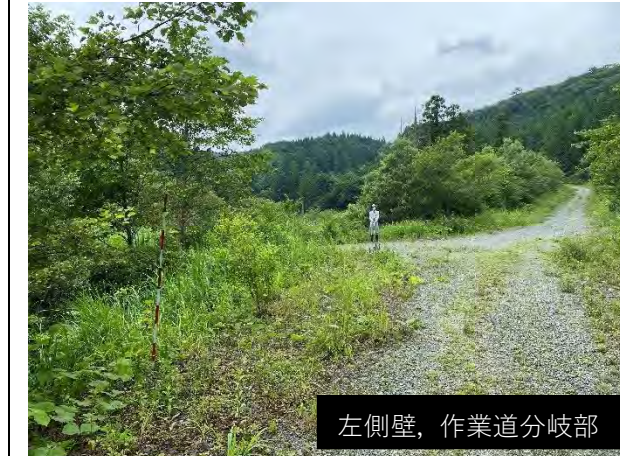
4-2 左側壁

- 左側壁, 作業道分岐部
- ・ 作業道路面における変状の有無

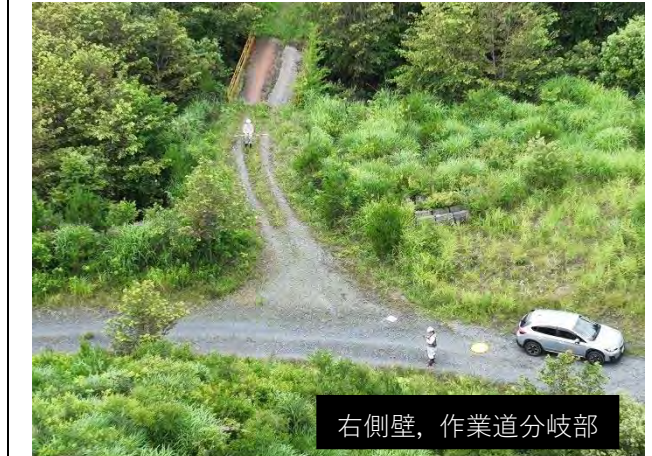
4-3 (1) 右側壁

- 右側壁, 作業道分岐部
- ・ 作業道および橋梁における変状の有無

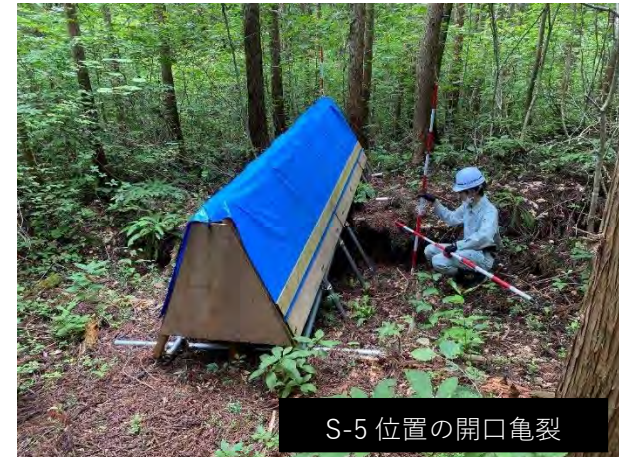
1-1 上部亀裂

- S-5 位置の開口亀裂
- ・ 伸縮計施設は R5 撤去
  - ・ 新鮮な亀裂の確認

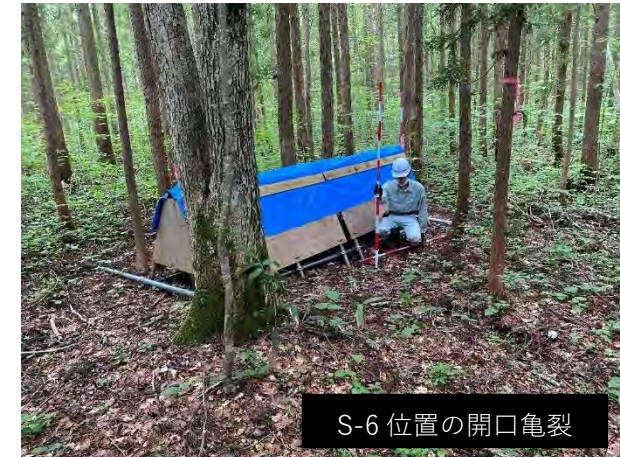
1-2 上部亀裂

- S-6 位置の開口亀裂
- ・ 伸縮計施設は R5 撤去
  - ・ 新鮮な亀裂の確認

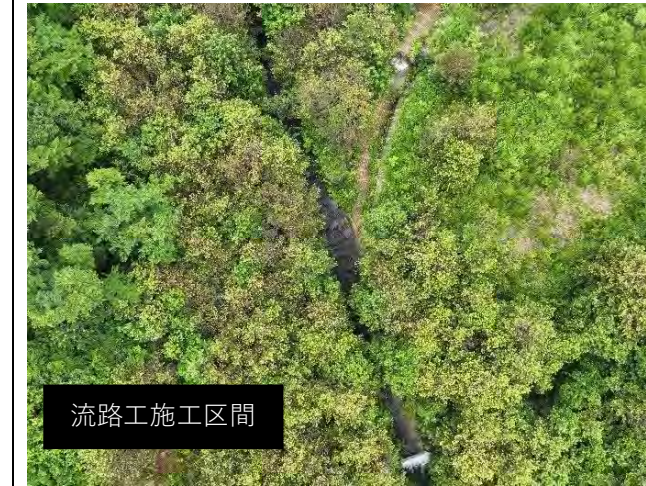
5-2 (1) 流路工, ヒアヒクラ沢合流部

移動体縁端部として変形の有無

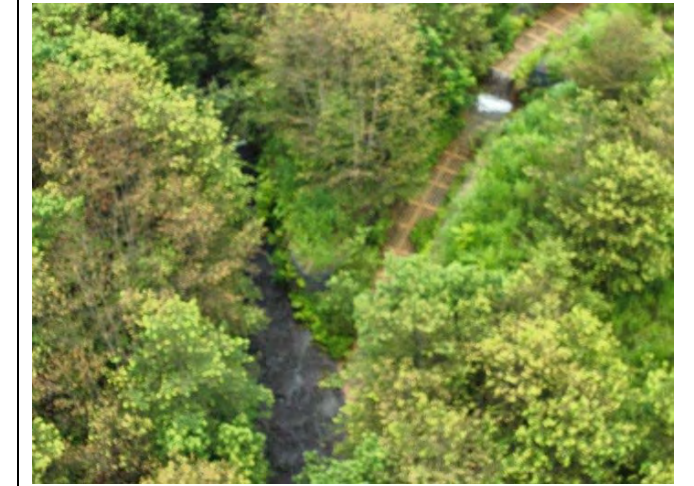
5-2 (2) 同, 合流部拡大

護岸転倒, 背面浸食, 底部ブロック変形等の異常の有無

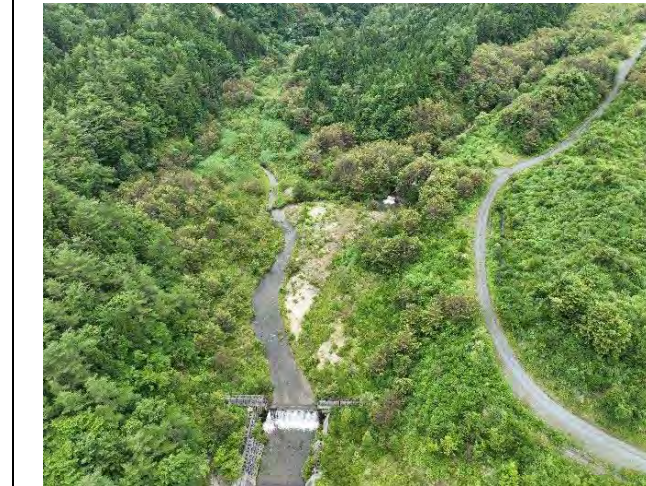
5-3 (1) 流路工, シズミクラ沢合流部

濁り等の異常の有無

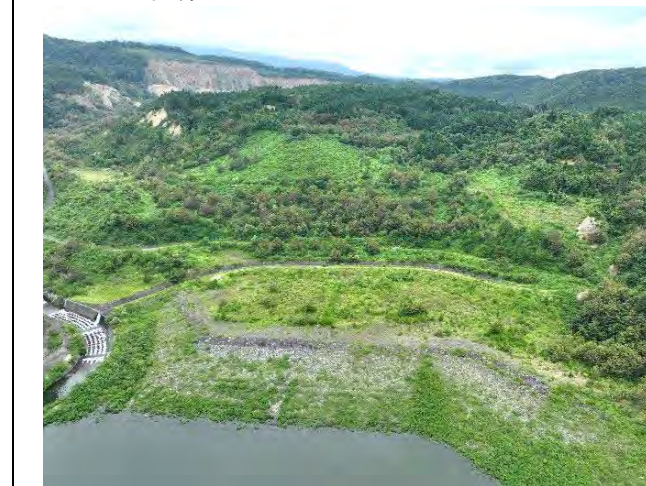
6-1 末端ブロック

地表面に変状や土砂流出の有無

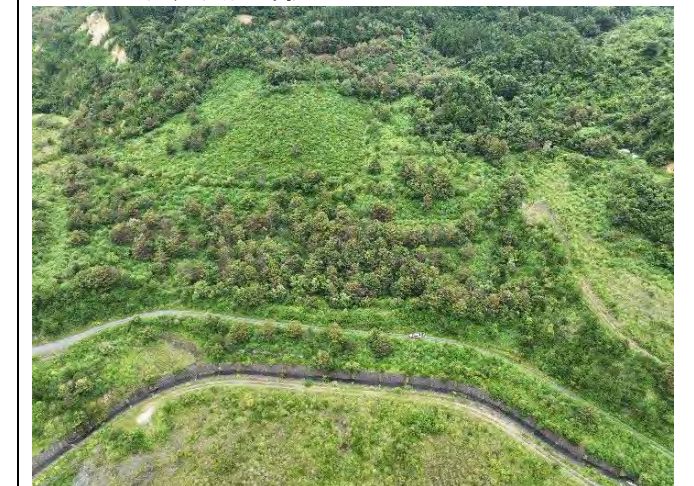
6-2 同, 法面部拡大

植生や水路工に変状の有無

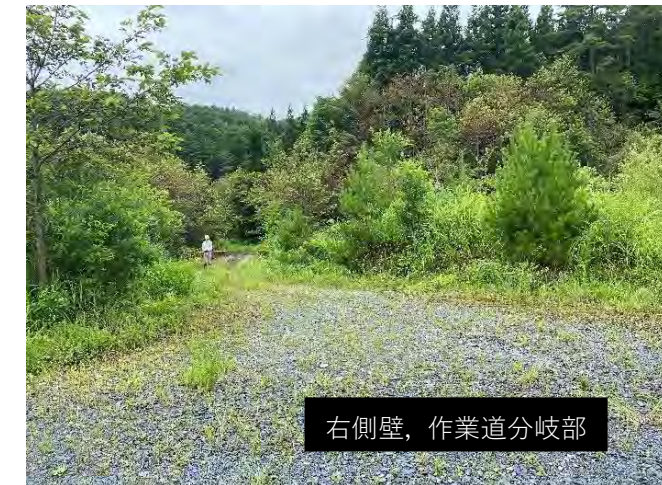
4-3 (2) 右側壁

・ 作業道および橋梁に変状の有無

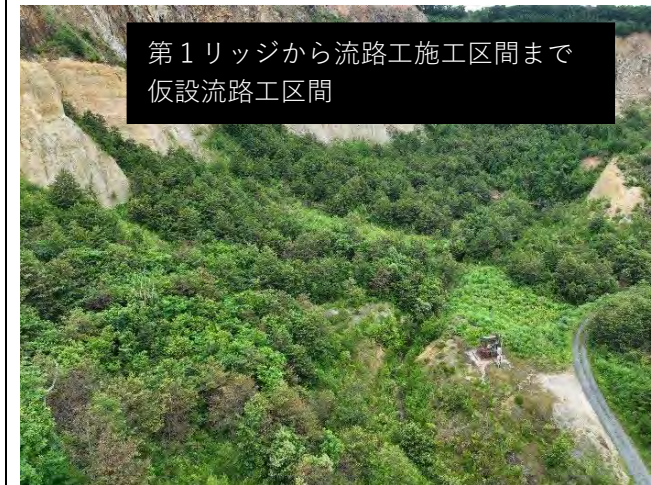
5-1 流路工, 第1リッジ下流

・ 溪床, 溪岸の浸食の有無

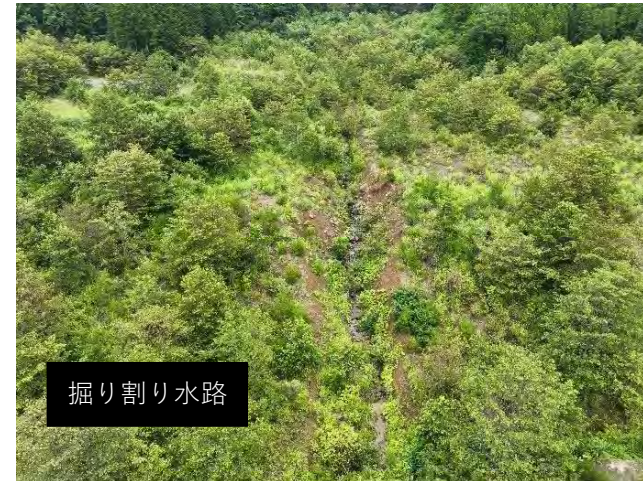
7-2 (1) 盛土中央の流路工

掘り割り水路や周辺の盛土における変状の有無

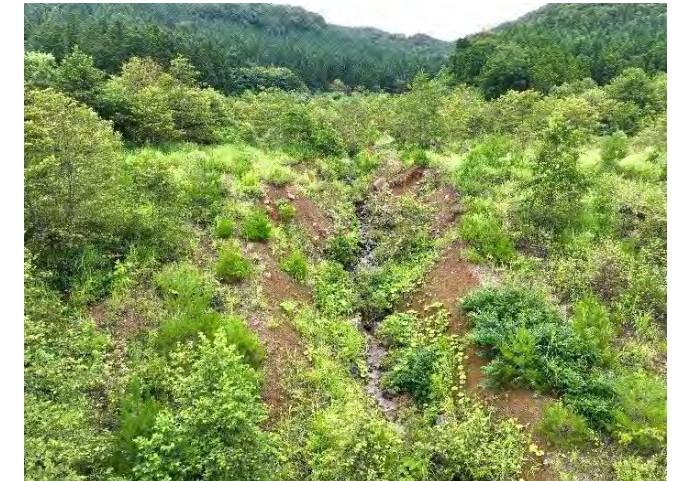
7-2 (2) 同, 流路部拡大

水路の底面洗掘や側面浸食の有無

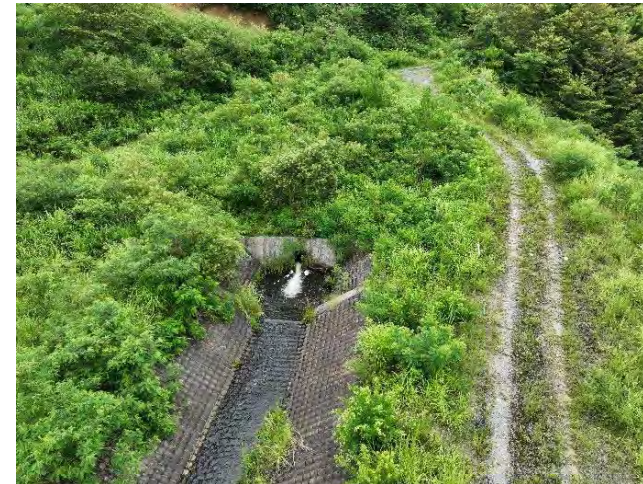
8-1 (1) 排水施設流末

排水に濁り等の異常の有無

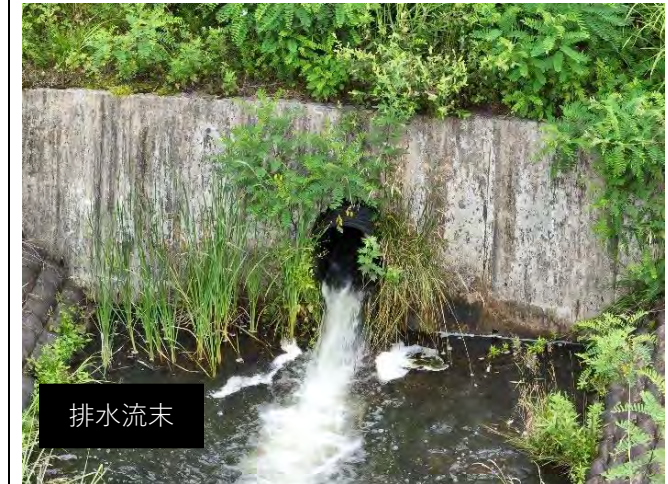
8-1 (2) 同, 流末拡大

排水流量の異常な減少等の確認

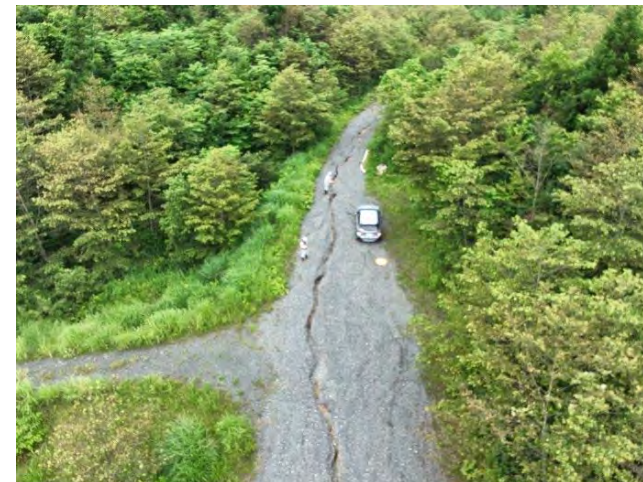
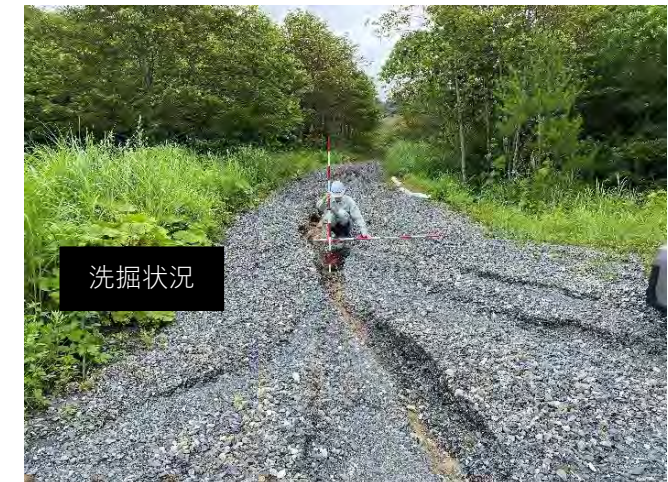
その他 作業道の洗掘など (例)

地内の作業道路床の洗掘  
車両通行への支障など

洗掘状況

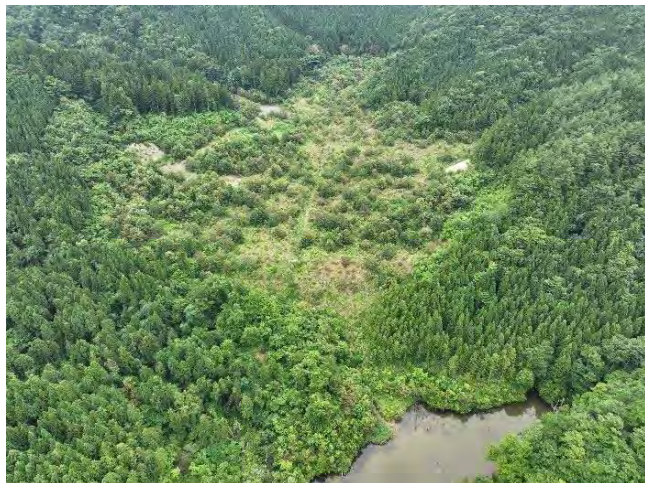
7-1 (1) 盛土部

盛土部全体における変状の有無

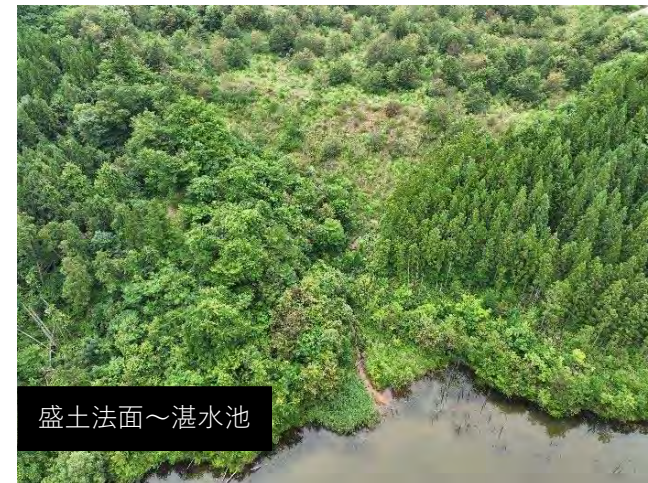
7-1 (2) 同, 盛土法面拡大

盛土部下端の法面における変状の有無
