令和5年度 保護林に係る各種行為の委員会諮問状況

「小黒川ウラジロモミ遺伝資源希少個体群保護林」における対応についての説明

【令和4年度第1回保護林管理委員会以降の対応状況等】

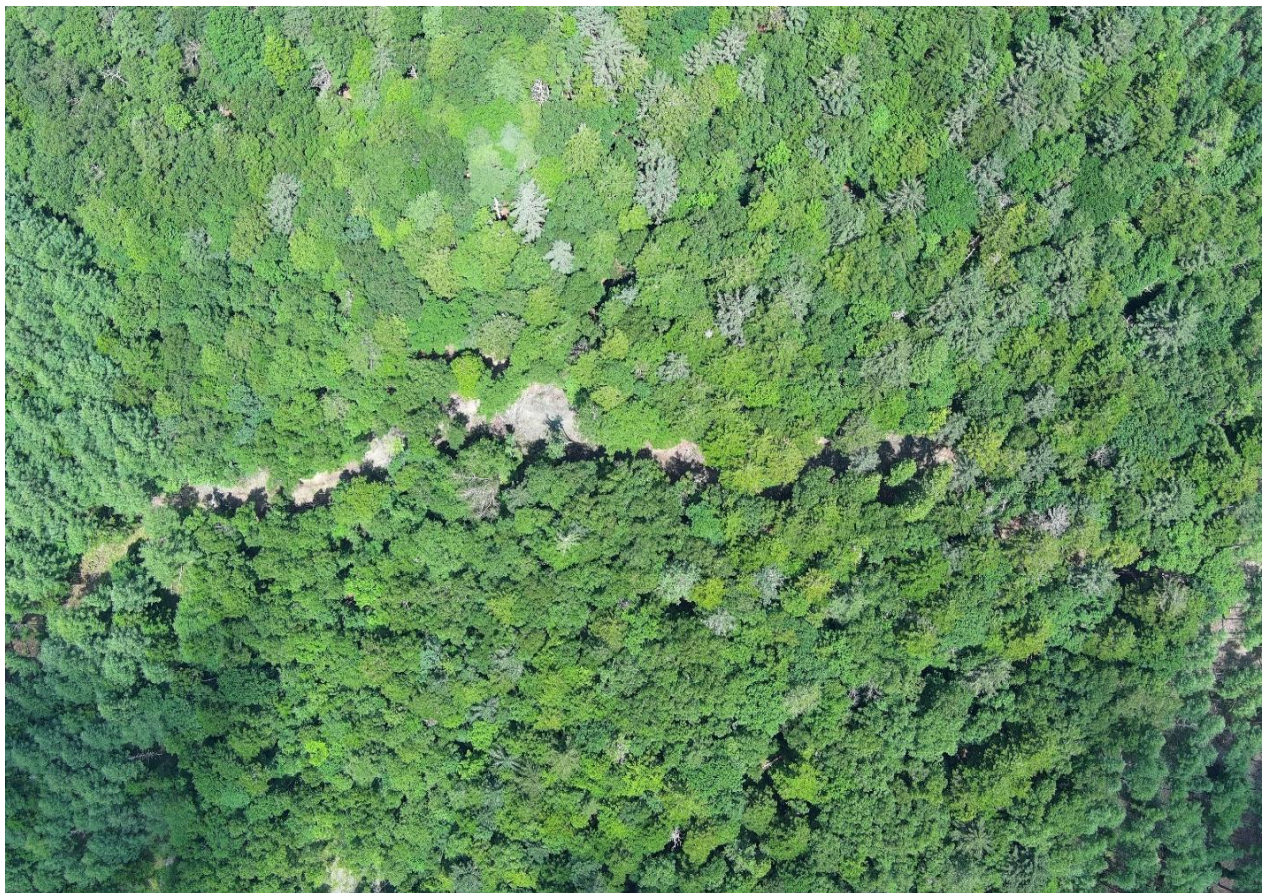
R5.7.28撮影

- ☆ 本年6月の豪雨により、現地周辺の多くの個所で林道が被災したものの、本件作業道跡については、ドローン空撮や現地調査において、被災や被害の拡大は確認されなかった。（1、2ページ参照、6月の豪雨後の状況は8ページ参照）
- ☆ 重機での作業を検討したが、作業道跡を重機で走行するためには修繕を要する箇所も多く、また重機が実生稚樹を踏んでしまうことも懸念されたことから、南信森林管理署職員の人力による修繕を2日に分けて実施した。修繕は、排水性が悪いと判断した全ての個所において実施した。（施工状況：3～6ページ参照）
- ☆ 作業道跡地のモニタリングについては、南信森林管理署により今後、毎年の状況確認を実施することとしている。なお、今年度の確認においては、作業道跡地の数箇所において実生稚樹の発生が確認された。（7ページ参照）

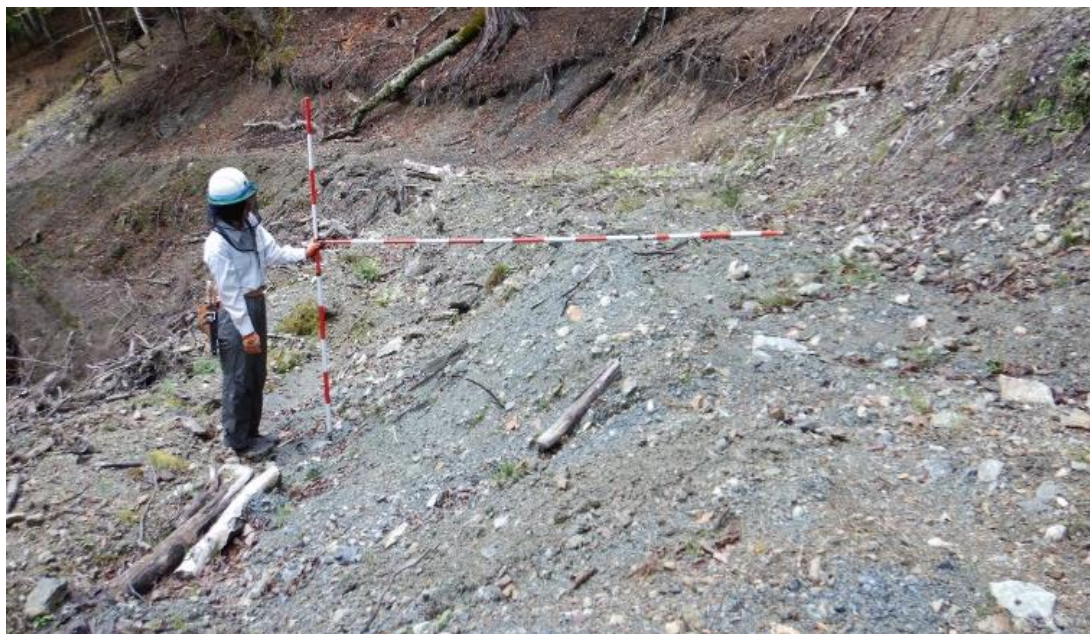
施工前
R5.10.5

路肩が崩れかけていた箇所は昨年度から変化がなかった。排水が集まったことによる崩壊を防ぐために、路肩を削って整地し、広い範囲に排水するように促した。

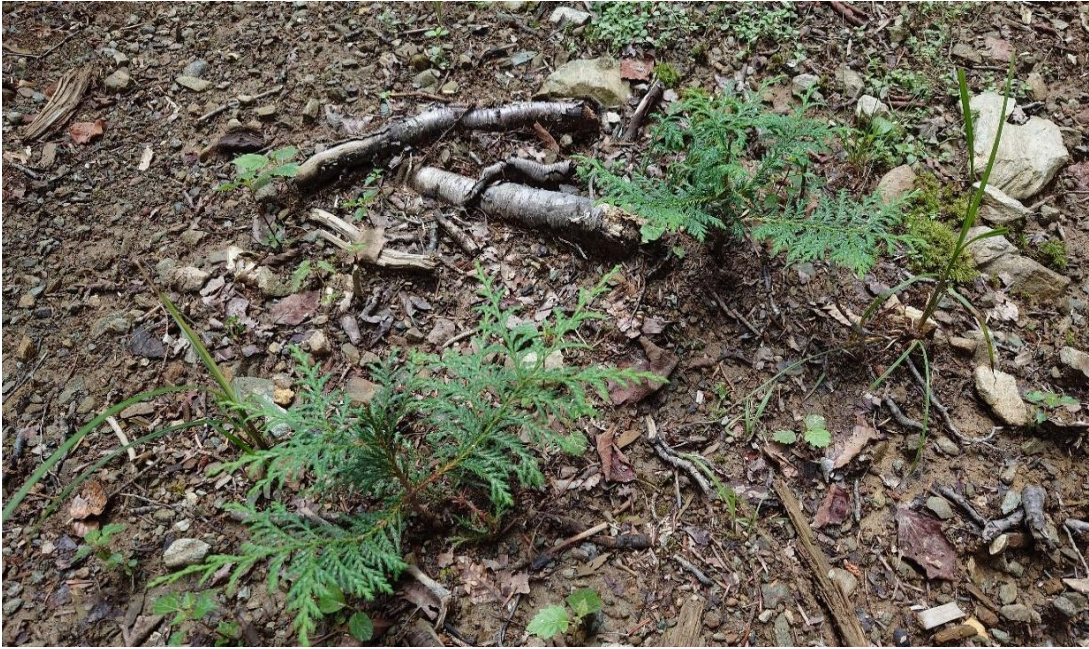
サワラ

作業道上に、稚樹の発生が確認された
