北アルプス（朝日・^{はくぼ}白馬連山）生物群集保護林

モニタリング調査の概要

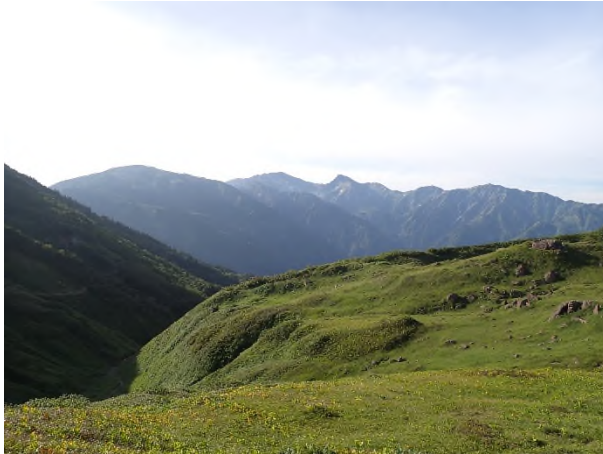
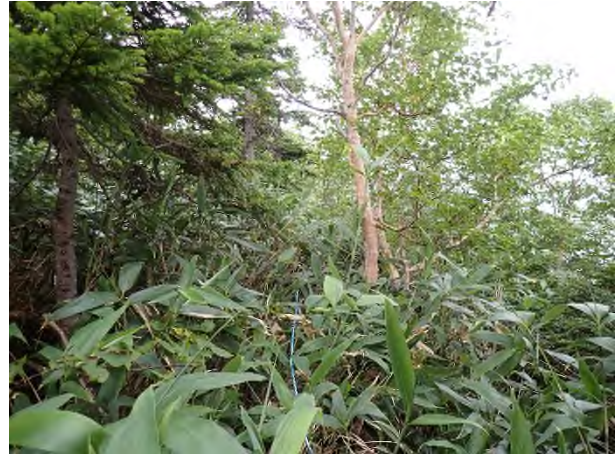
実施年度	令和2年度
調査項目	森林詳細調査（樹木の生育状況調査、下層植生の生育状況調査、病虫害・鳥獣害・気象害の発生状況調査）、その他の調査等（資料調査・聞き取り調査）
調査手法	森林詳細調査としてブナやダケカンバ、オオシラビソ、高山植物等の生育地において調査プロットを6箇所設定し、樹木の胸高直径、樹高の計測及び植生の種組成の概要を把握。
結果概要	亜高山帯ではダケカンバ林やミヤマハンノキ林、オオシラビソ林などが成立しており、高山帯ではガンコウランなどが優占する高山植物群落などが確認され、これらの群落で実施した調査の結果に過年度からの大きな変化はなかった。また、ヤマドリソウやオオカサネソウ等の希少種を含む多数の高山植物も確認された。 現在のところ、ニホンジカ等による顕在化した植生被害は確認されておらず、保護林の健全性が保たれていると言えるものの、猿倉林道ではニホンジカと思われる食痕が、また、亜高山帯の湿地でイノシシによる堀跡が確認された。今後のニホンジカやイノシシの高標高地への分布拡大等には注意が必要である。

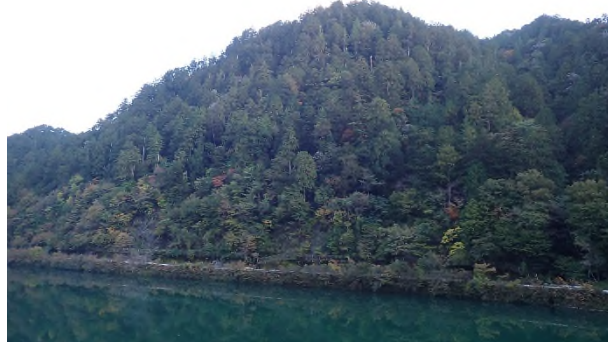
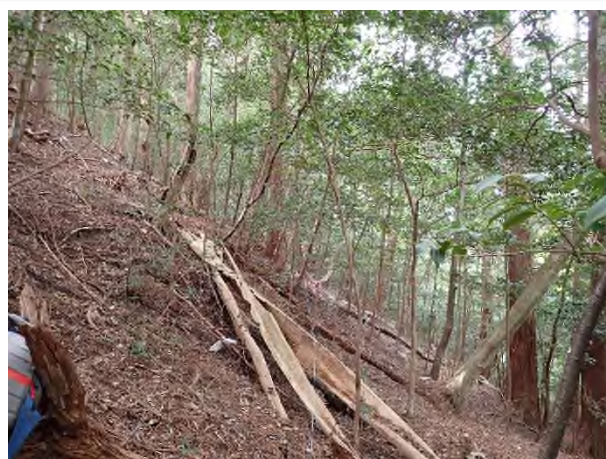
実施年度	令和 2 年度
調査項目	森林詳細調査（樹木の生育状況調査、下層植生の生育状況調査、病虫害・鳥獣害・気象害の発生状況調査）、その他の調査等（資料調査・聞き取り調査）
調査手法	森林詳細調査としてヒノキやコウヤマキ、モミ等の生育地において調査プロットを 3 箇所設定し、樹木の胸高直径、樹高の計測及び植生の種組成の概要を把握。
結果概要	前回調査と同様に、樹高約 30m のヒノキやコウヤマキが多くみられ、大径木に獣害はほとんど見られない。 しかし、標高の低いプロットではブラウジングラインや下層植生の種数の減少といったニホンジカの影響が出ている。 ニホンジカの動向によっては今後さらに植生が衰退する恐れがあり注意が必要である。

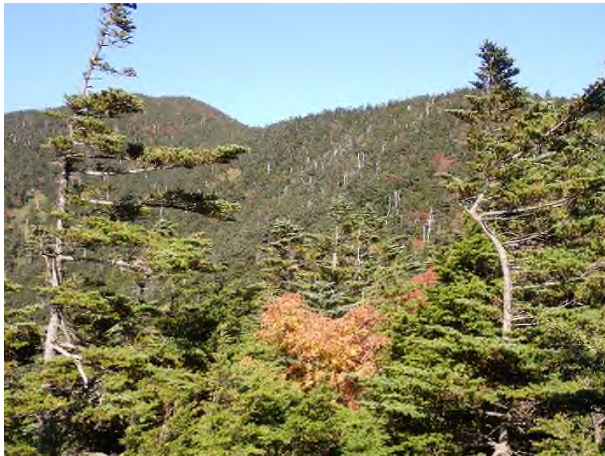
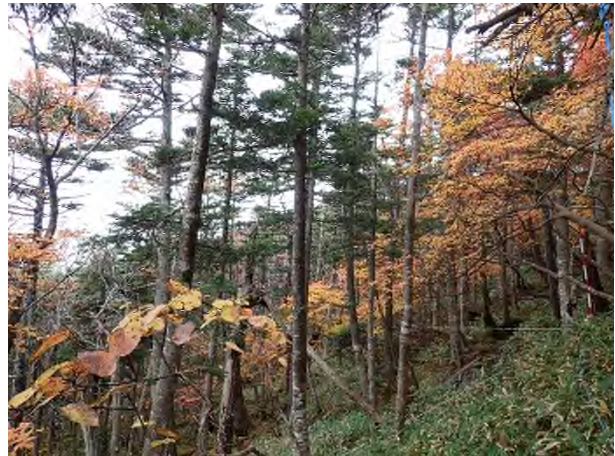
実施年度	令和2年度
調査項目	森林詳細調査（樹木の生育状況調査、下層植生の生育状況調査、病虫害・鳥獣害・気象害の発生状況調査）、その他の調査等（資料調査・聞き取り調査）
調査手法	森林詳細調査としてシラビソ等の亜高山帯針葉樹の生育地において調査プロットを2箇所設定し、樹木の胸高直径、樹高の計測及び植生の種組成の概要を把握。
結果概要	恵那山上部には前回調査と同様に、シラビソ群落が成立していた。山頂以外ではシラビソ等の後継樹もみられるが、幹折れや風倒木、立ち枯れが目立つ場所がある他、山頂付近ではシカによる植生被害が目立つようになってきている。今後は植生がさらに衰退する恐れがあるため、注意が必要である。
