令和4年度 保護林モニタリング調査結果 総括整理表

1. 金峰山生物群集保護林

資料1

保護林名	金峰山生物群集保護林

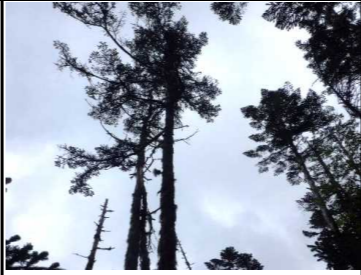
集団枯死が進行中の林分 (プロット2)

評価・課題等	ニホンジカによる剥皮等がやや増加傾向であるものの、縞枯れ後の稚樹更新は正常に推移しており、高山植物群落への影響は現時点では見られなかった。 保護林周辺のニホンジカの生息密度は高いため、注意が必要。
--------	---

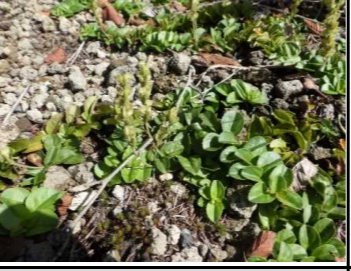
希少種 グンバイヅル

調査項目	調査手法	結果概要
森林タイプの分布等状況	資料調査	浅間山を中心として林地外が大きな割合を占めており、山麓には天然生林が分布していた。
樹木の生育状況	資料調査/森林詳細調査	噴火後の一次遷移の進行に伴う変化が確認され、いずれのプロットでも立木の生長が確認された。
下層植生の生育状況	資料調査/森林詳細調査	全てのプロットでニホンジカによる植生被害が確認され、食害やシラネウラボ等の不嗜好性植物の増加が確認された。
希少種の生育状況等	森林概況調査 (植物相調査・定点写真)	グンバイヅル、ヤマナシウマノミツバ等の地域固有性の高い希少な草本類が確認された。 ニホンジカの食害により、草すべり周辺などの高茎草本群落の衰退やウラジロモミへの剥皮による立ち枯れなど、深刻な植生被害が確認された。
論文等発表状況	資料調査	林業育種センターによるカラマツ群落への経年的なモニタリング調査が実施されていた。
事業・取組実績、巡視実施状況等	聞き取り調査	年3回程度の巡視が実施されており、そのうち1回は高山植物保護のパトロールである。

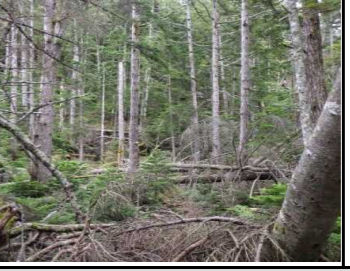
枯死木が多数見られる ウラジロモミ群落
管轄森林管理局・署名	中部森林管理局・東信森林管理署			
所在地	長野県小諸市、北佐久郡御代田町・軽井沢町			
面積	1,919.79ha			
設定・変更年	平成29年4月1日			
保護林概況写真		保護林の概要等		過去のモニタリング実施概況

評価・課題等	分布の限定された希少種が確認された一方で、ニホンジカによる植生被害が顕在化しており、ウラジロモミの立ち枯れや広葉草本類の減少が目立ったことから、保全対策の検討が必要である。
--------	--

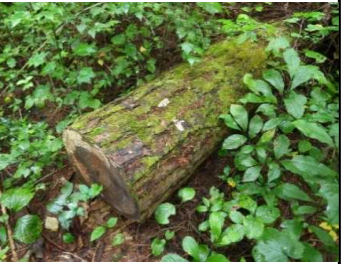
<p>台風被害により 伐採されたカラマツ</p>
管轄森林管理局・署名	中部森林管理局・東信森林管理署			
所在地	長野県北佐久郡御代田町			
面積	1.49ha			
設定・変更年	昭和44年4月1日（平成29年4月1日 変更）			
保護林概況写真		保護林の概要等		過去のモニタリング実施概況

調査項目	調査手法	結果概要
森林タイプの分布等状況	資料調査	全域が人工林であった。
樹木の生育状況	資料調査/森林詳細調査	平成29年度に台風被害を受けたカラマツ4本の伐採が確認された。 ウラジロモミを中心にニホンジカによる剥皮が確認された。
下層植生の生育状況	森林詳細調査	平成27年に実施された保護管理事業による伐採により林床の光環境が改善したと思われ、低木層の増加が確認された。
論文等発表状況	資料調査	特になし。
事業・取組実績、巡視実施状況等	聞き取り調査	月1回程度の巡視が実施されている。

評価・課題等	平成27年（2015年）の保護管理事業により林床環境が改善したと考えられ、下層植生の増加などの効果が確認された。 保護管理事業の目指す林型の1つとされる、カラマツと広葉樹が混交する林分に近付きつつあると考えられる。 カラマツに台風被害が見られたが、全体としては影響は軽微であった。
--------	--

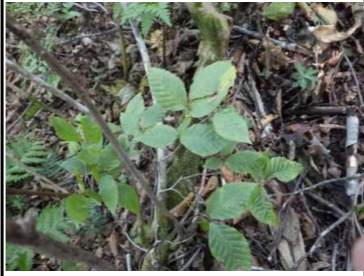
ブナの稚樹	 	ニホンジカによる剥皮
管轄森林管理局・署名	中部森林管理局・岐阜森林管理署						
所在地	岐阜県本巣市						
面積	182.41ha						
設定・変更年	平成16年4月1日（平成29年4月1日 変更）						
保護林概況写真		保護林の概要等			過去のモニタリング実施概況

調査項目	調査手法	結果概要
森林タイプの分布等状況	資料調査	全域が天然生林である。
樹木の生育状況	資料調査/森林詳細調査	ブナの大径木が中心の林分が確認された。
下層植生の生育状況	資料調査/森林詳細調査	ブナの稚樹や実生が確認された。 ニホンジカの痕跡が多く確認され、下層植生の衰退の兆候が確認された。
論文等発表状況	資料調査	特になし。
事業・取組実績、巡視実施状況等	聞き取り調査	森林事務所職員による巡視が実施されている。

評価・課題等	<p>ブナの成木及び後継樹が確認されているものの、今後急速にニホンジカの植生被害が拡大すると予想される。</p> <p>周囲の緑の回廊や保護林と連携した対策の検討が望まれる。</p> <p>日本海側ブナ林と積雪の影響を強く受けた植生が確認され、巨木も複数確認されるなど保護林全体として自然度の高い貴重な生物群集が保存されているといえる。</p>
--------	--
