第 22 回森林再生小委員会 現地検討会

日 時 令和 4 年 10 月 18 日 (火) 9 時 30 分～14 時 20 分
場 所 雷別地区自然再生事業地 (川上郡標茶町雷別国有林)

令和4年度(2022)植栽木等の生育調査(笹地13D51)

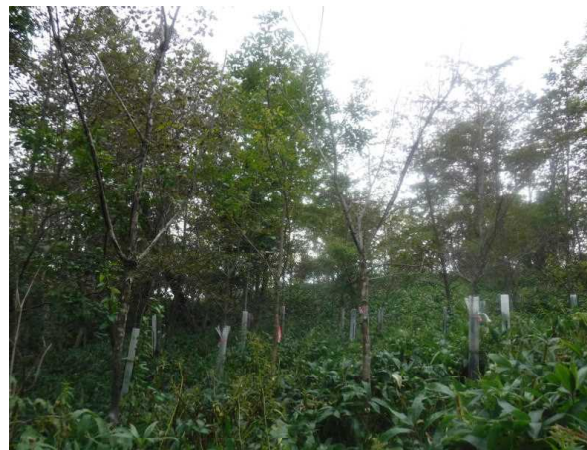
保護管飽和状況

- 植栽木の生長状況に応じた保護管の取扱い（除去（取り外し）、現状維持等）
（植栽木が保護管（H = 1.8 m）の高さを超えた場合の取扱い）
→ 保護管除去の目安（樹高、根元径、胸高直径）
