第17回森林再生小委員会 (現地検討会資料)

1. 日時 平成29年10月19日(木)
2. 場所 根釧西部森林管理署 293林班
笹地13 笹地11
3. タイムスケジュール

現地検討会位置図

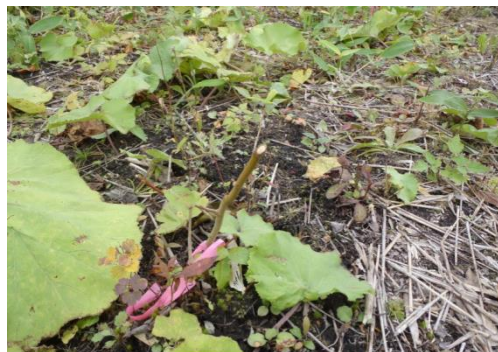
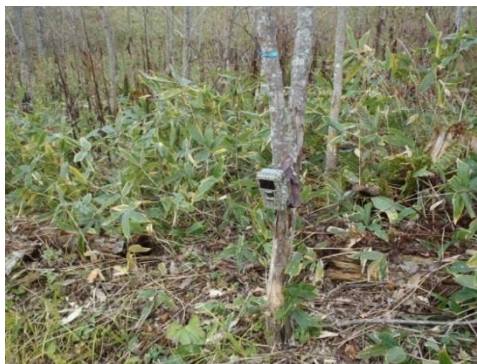
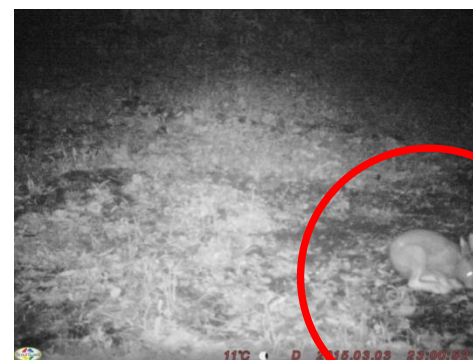
2015年、笹地12の防鹿柵内で動物の食害が発生

- ① 被害木の高さは20cmから50cm
- ② ヤチダモ、ハルニレ、ヤナギに被害
- ③ 彫刻刀で切込みを入れたような跡
- ④ ヤナギは切込みを入れられた先端部が残っている

カメラを仕掛けビデオ撮影するとノウサギが植栽木と草本類を食べている様子が撮影された

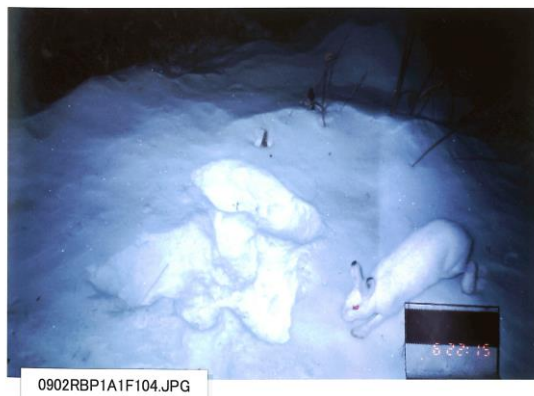
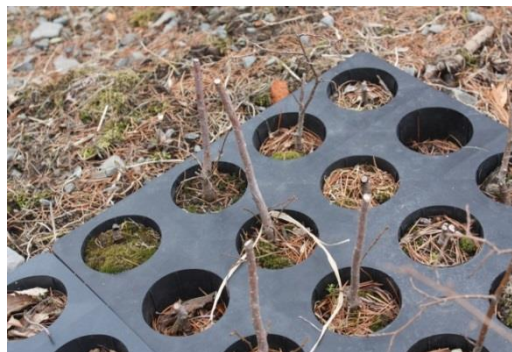
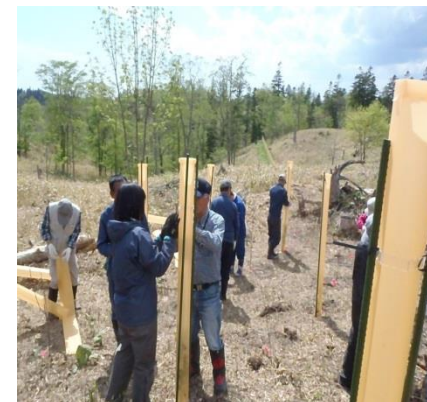
- ① 冬、自動撮影装置でノウサギが確認
- ② 2016年の調査から、防鹿柵内でのノウサギによる被害は2年間で約50%
- ③ 過去の被害調査における食害写真の中にノウサギの食害と考えられるものがある

以上のことから、ノウサギの被害は以前からあったと考えられるため、ツリーシェルターの設置により植栽木の保護を実施

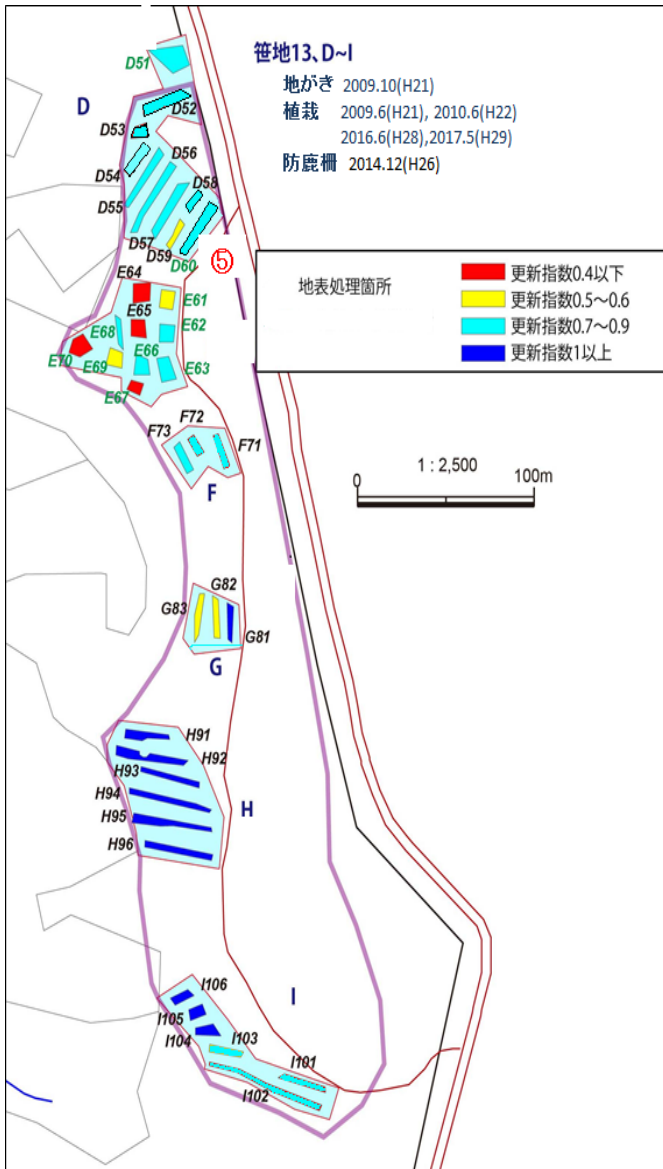
4 天然更新区域で補植した箇所 (笹地13 図面番号④)

- ① 種の飛散がない
- ② 土壌凍結により種が発芽しにくい
- ③ 発生した稚樹もノウサギ等による食害の可能性が考えられる

2016年にヤチダモ、ハルニレ、ケヤマハンノキを補植

- ① ヤチダモ、ハルニレは、ツリーシェルターによる保護の実施
- ② ケヤマハンノキには、ツリーシェルターを設置しない、一部に枯れが見られる

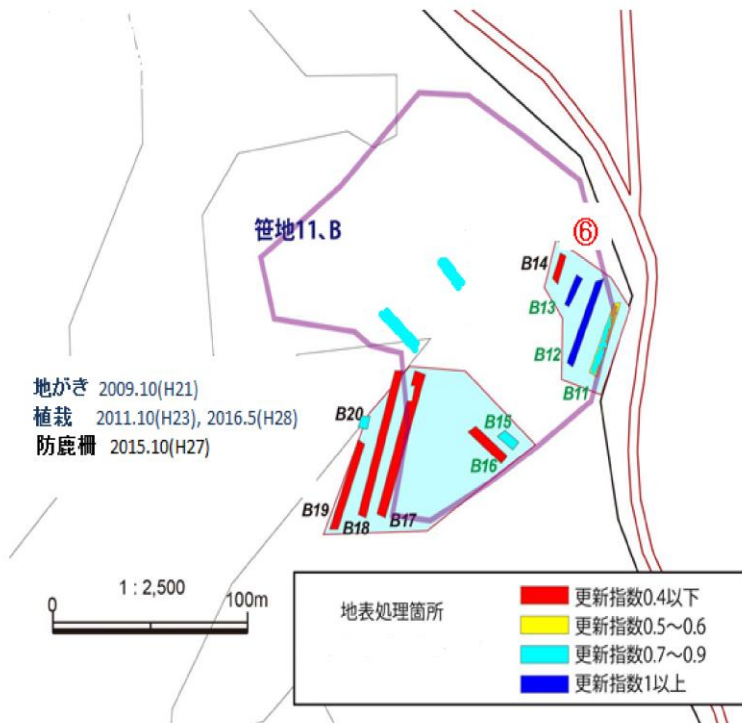
6. ツリーシェルターの検証箇所 (笹地11 図面番号⑥)

- (1) この箇所は2011年に、ミズナラ、ハルニレ、イタヤカエデ、シラカンバ、ヤチダモ計200本植栽したが、その後全滅、原因はノウサギによるものと考えられる
- (2) 2016年に、ヤチダモ、ハルニレ、ケヤマハンノキを植栽しツリーシェルターを設置した箇所について、ヤチダモ、ハルニレは順調に生育

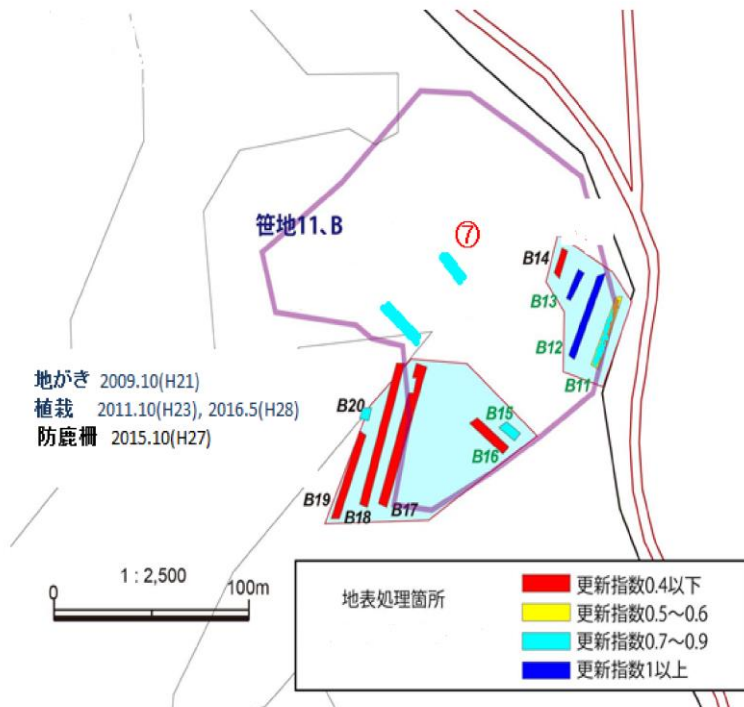
7. 人工植栽区域の地表処理の検討箇所 (笹地11 図面番号⑦)

2016年、ササの刈り払いのみの地拵を実施した箇所と2009年に大型機械を用いてササの根系を除去した地表処理を比較し、簡易な地拵方法の可能性を検討

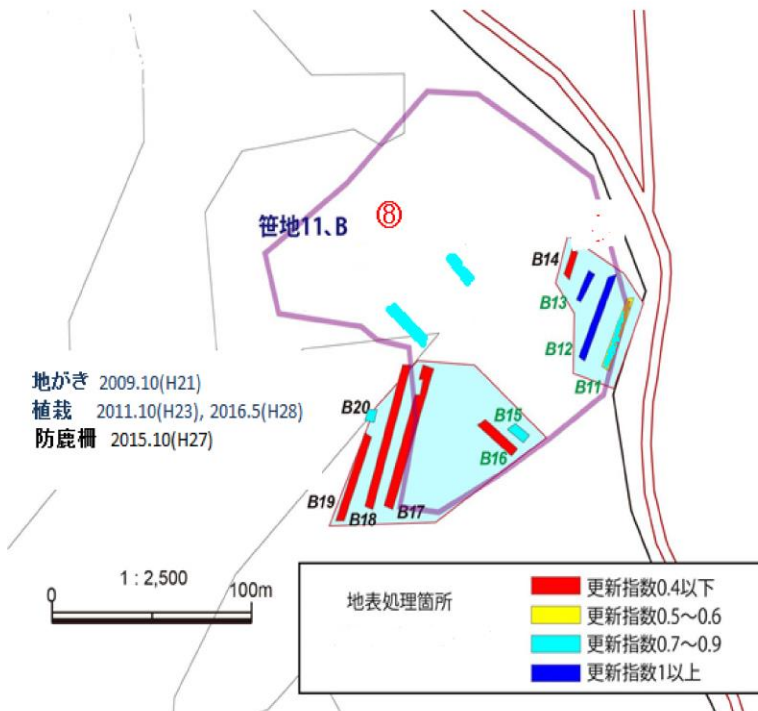
8. 2018年以降予定の人工植栽区域の地表処理 (笹地11 図面番号⑧)

大型機械等の地表処理の方法を今後検討

- (1) バケットでササ根系を取り、表土は振り落とす方法
- (2) レーキ等により笹地の表土を掻き起こす方法
- (3) 笹地のササのみを刈り取る方法(ブルの排土板または刈払い機)
