3-2-11. 高知県香美市 スギ（当年生苗・2年生苗）

高知県香美市の調査地の概要を以下に示す。

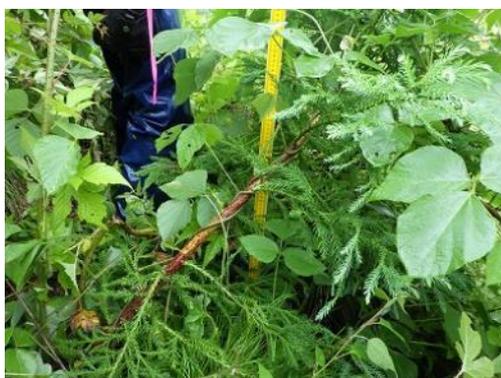
植栽木の生育状況については、令和 4（2022）年秋の時点で当年生苗、2 年生苗ともに 8 割程度が健全木だったが、クズの巻き付きによる折れなどの形質不良木が当年生苗、2 年生苗ともに確認されている。

写真 3-6 7 クズに巻き付かれた当年生苗（令和4（2022）年6月）

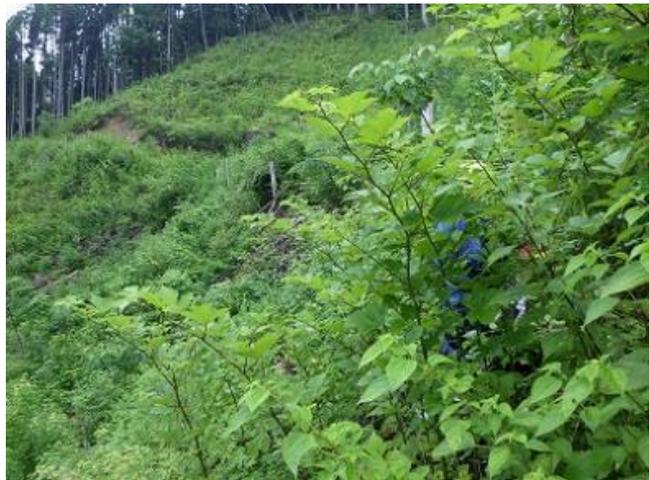
令和4（2022）年の夏期調査における、植生調査の結果を表 3-6 4 に示す。全体的に雑草木の被度が高く、特に背の高いクマイチゴやタケニグサ等が多い。

次に、令和元（2019）年から令和4（2022）年の夏期調査における、当年生苗及び2年生苗と雑草木との競合状態を図 3-5 3 に示す。植栽時から特に当年生苗でC4の割合が高く、当年生苗の方が被圧の影響をより受けていることが分かる。本調査地は雑草木の繁茂が激しいにもかかわらず植栽翌年の下刈りが省略されており、植栽木が強く被圧されていた。特に、本調査地に植栽された当年生苗は樹高が小さかったため、より被圧の影響を強く受けて成長が抑えられたと考えられる。

写真 3-6 8 植生の状況
(令和4（2022）年6月）（兵庫県宍粟市スギ）

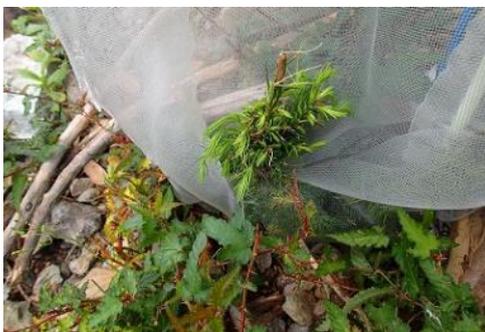
植栽木の生育状況については、令和 2（2020）年夏期調査の時点から生育不良木が増加しているが、これは次項に示すように単木保護ネットによる生育阻害の影響である。また、単木保護ネットを設置しているにもかかわらず食害が発生しているが、これはネットが破損

したことで植栽木が露出した部分に食害を受けたことや（写真 3-7 3）、植栽木が成長してネットの上部から突き抜けた部分に食害を受けたこと（写真 3-7 4）が原因である。

写真 3-7 3 ネットが破損し、植栽木が露出して食害を受けているスギ

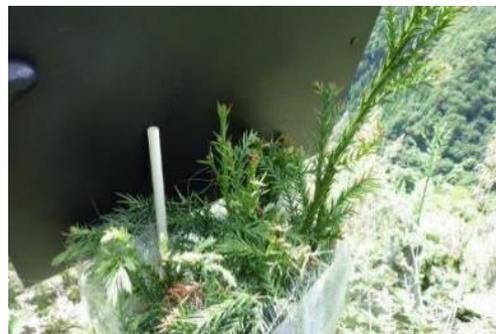
写真 3-7 4 ネットの上部から突き抜けた部分に食害を受けているスギ

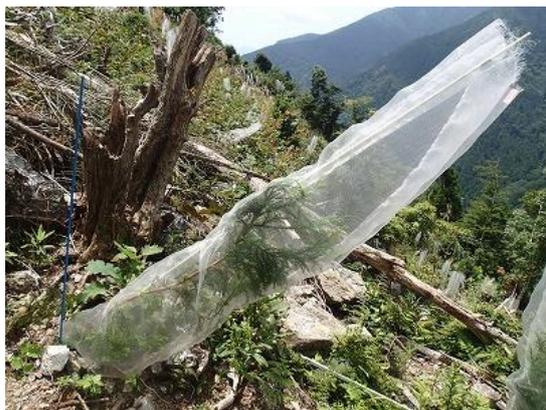
写真 3-75 単木保護ネットによる阻害状況（高知県香美市スギ）

本調査地において、設置された単木保護ネットが植栽木の生育を阻害している様子が確認された（表 3-69）。具体的には、ネットの支柱が折れたり倒れたりしてネットごと植栽木が斜立や倒伏している事例が見られたほか、ネットを支柱に留める金具に成長が阻害されて主幹や枝が巻き込まれて曲がっている事例、ネットの中に雑草木が繁茂して植栽木が強く被圧されている事例等が見られた（写真 3-75）。また、倒伏時にネットが外れ、食害を受けている植栽木も確認されている。

単木保護ネットの倒伏

このことから、単木保護ネットを設置する場合は支柱の強度に留意し、また植栽木の主幹や枝が巻き込まれないように設置する必要がある。

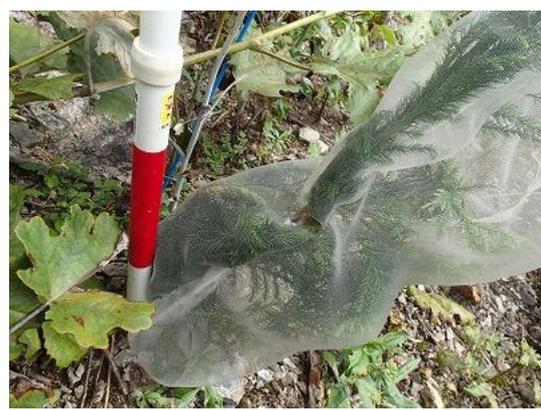
主幹の曲がり
