(12) 高知県宿毛市スギ (当年生・2年生)

(13) 熊本県人吉市スギ(当年生)

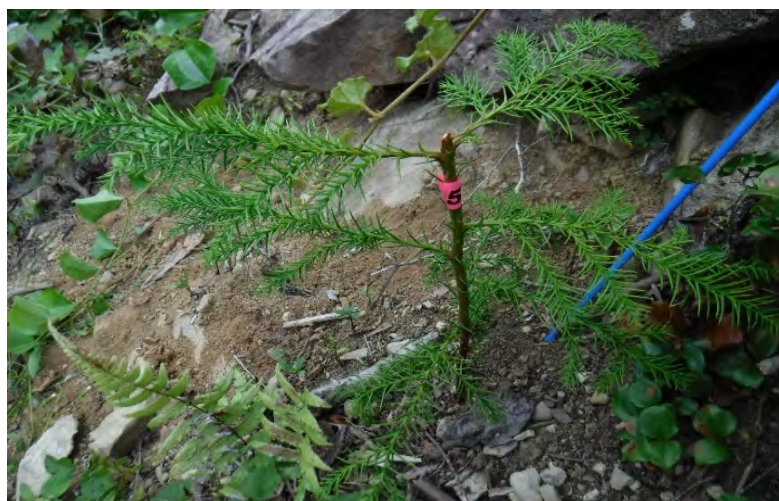
今季、当年生苗、2年生苗とも、それぞれ23本ずつウサギの食害が見られた（表5-79）。

写真5-109 食害木の状況

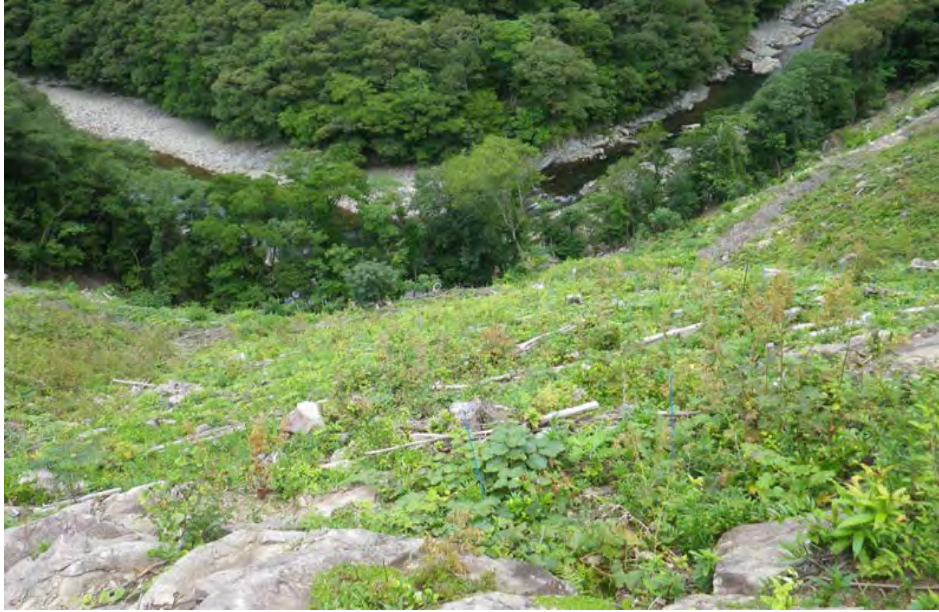
写真5-110 競合植生の状況（草本層が多い）

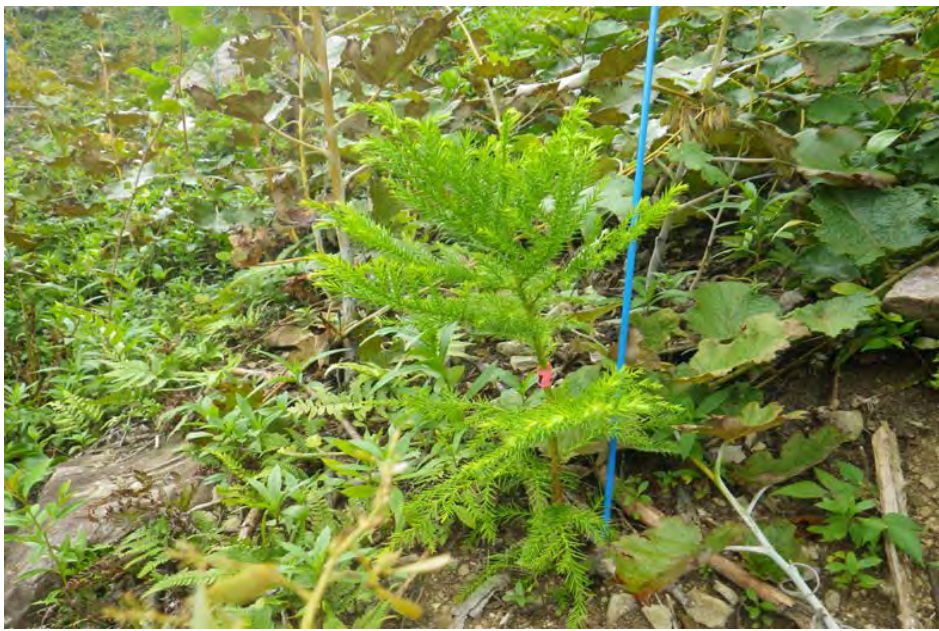
写真5-111 競合植生の状況（タケニグサ等が見られる）

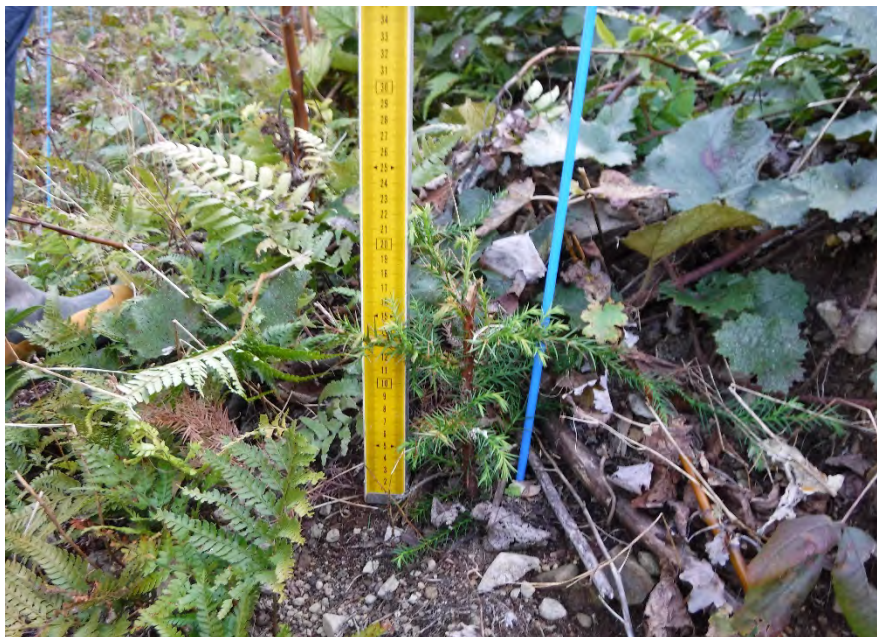
今季、食害が当年生苗区で34本、2年生苗区で20本増え、それぞれ累計57本、43本となった（表5-83）。食害の影響から2年生苗区では苗高（樹高）成長が夏季より低下している（図5-55）。

写真5-112 生育状況（当年生食害木）

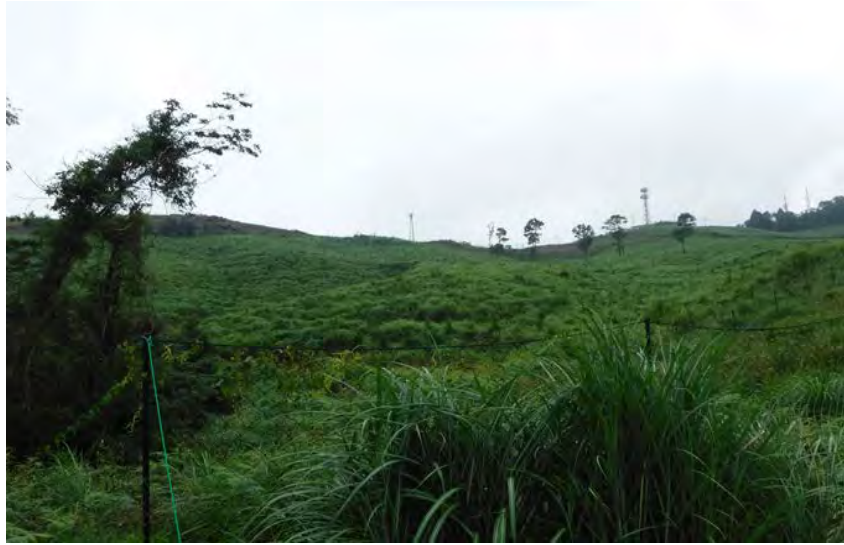
本調査区は、6月に下刈りを実施済であるが、調査時には植生が回復していたことからデータを得ることができた。本調査区はススキが旺盛に繁茂しており、低木層はみられない。草本層（100cm以下）はススキのほかベニバナボロギク、クマイチゴ、ヤブムラサキで、これらで被度80%を占める。ススキは植栽木と同程度の高さに成長しているが、植栽木の生育に影響を与えるような状況ではない。

写真5-119 競合植生の状況

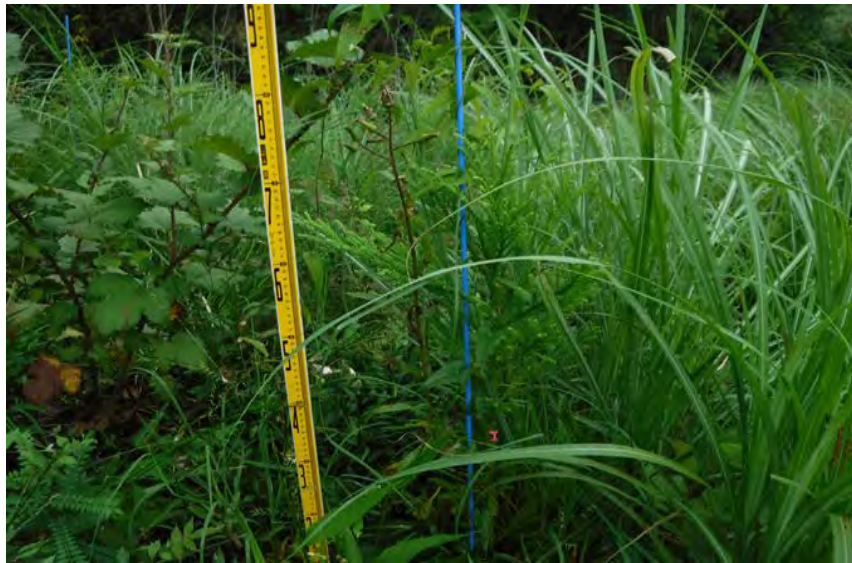
写真5-120 競合植生の状況（ススキとクマイチゴ）
