5-i 竜頭の滝カラマツ遺伝資源希少個体群保護林におけるモニタリング調査 プロット作成のための現地調査

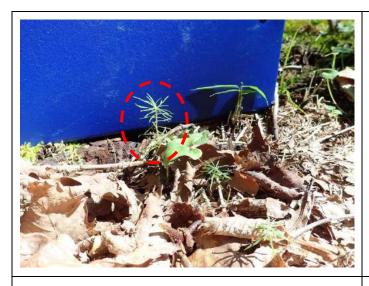
写真 3-2 カラマツの実生の確認状況、食害の発生状況(撮影日:2018.9.19)

保護林の北部(保護林外)にはニッコウザサが広く生育するが、ニホンジカの食害によりササ丈が 20~30cm に抑えられている状況であった。また、風倒木の発生によるギャップ箇所や、日照条件の良好な箇所ではカラマツの実生が確認されたが、周囲のササと同様の高さで食害を受けていた。実生の確認状況を写真 3-2 に示す。

ニホンジカによる食害を受けている実生 (繰り返し食害を受けている)

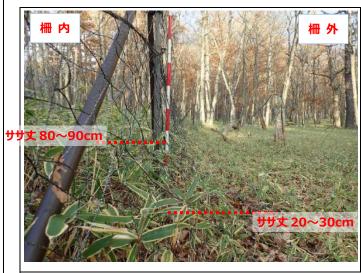
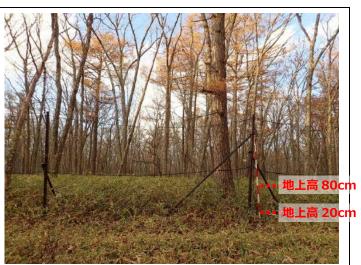
写真 3-3 ササの食害状況 (柵内外の比較) (撮影日:2018.10.29)

なお、保護林の北部(保護林外)には植生保護柵が設置されているが、柵の内外でのシカによる食害の有無が顕著に表れている。柵内ではササの高さが 70~80cm に達するのに対し、柵外では食害により 20~30cm 抑えられている。ササの食害状況について写真 3-3 に示す。

柵内外のササの状況
