令和4年度保護林モニタリング調査結果について

令和4年度 保護林モニタリング調査結果について

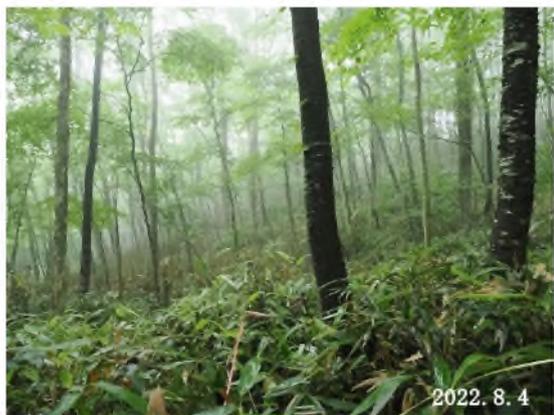
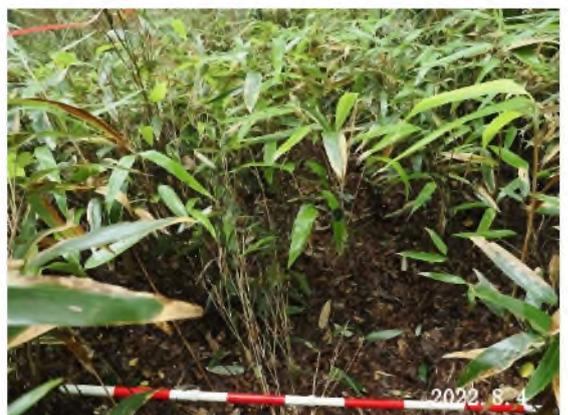
096-1 コナラ群落

<p>課題</p>	<ul style="list-style-type: none"> ・保護対象種のシラカンバが衰退傾向にある 096-1 について、シラカンバ成木の生育状況に留意しながら、モニタリング調査を継続していく必要がある。 ・当保護林周辺の地域はニホンジカ生息分布のフロントラインといわれているため、ニホンジカによる影響に留意する。
<p>現地写真</p>	<p>043-1 コナラミズナラ群落</p> <div style="display: flex; justify-content: space-around;">

096-1 林況

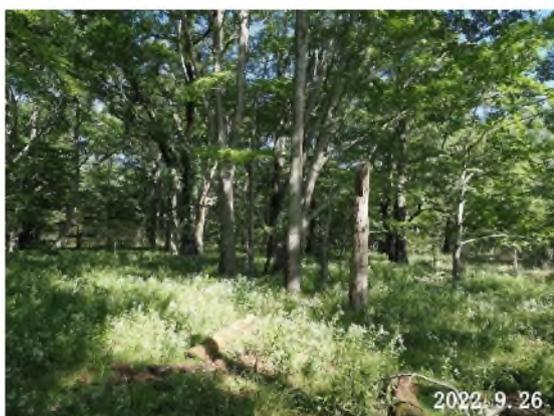
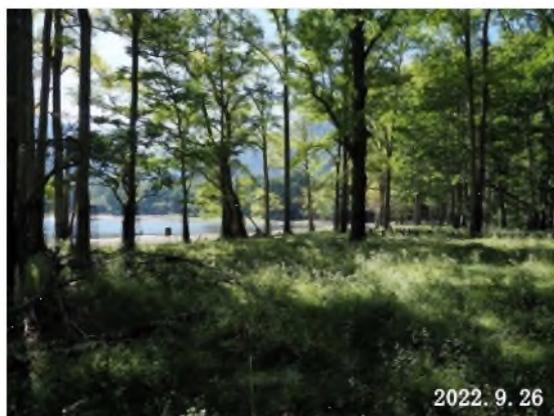
029-1 ヤチダモ群落(シカ柵外)

<p>評価</p>	<ul style="list-style-type: none"> ・027-1:プロット内に保護対象種のドロノキが 1 本生育している。シカの痕跡は顕著には見られない。遷移が進むにつれて、ドロノキはなくなってしまふ。 ・029-1:シカ防護柵外に設置されているプロット。ヤチダモの実生は見られない。継続的にシカによる食害の影響がみられ、忌避植物であるシロヨメナが繁茂している。高さ 10 cm くらいの分布は、シカの採食圧が強いものの、日当たりや水分状況が良好なため、植生の出現種数は多い。 ・029-2:シカ防護柵内に設置されているプロット。ヤチダモの実生が確認された。柵外のプロットと比べて低木層の木本植物は生育しているが、ヤチダモの実生は少数。プロット内及び周辺の柵内にシカが侵入した形跡は見られない。 ・077-2:保護対象種のミズナラ及びハルニレの実生は各 1 個体ずつ生育していた。プロット内にシカの糞や休んだ跡が確認され、調査中にクマを目撃した。プロット周辺のカツラにクマの樹皮剥ぎ痕が多く見られた。成熟林。077-1 は老齢林。 ・確認できた影響:[ア]野生鳥獣:ニホンジカ(調査間隔は 5 年)
<p>課題</p>	<ul style="list-style-type: none"> ・シカ防護柵内に設置されている 029-2 以外のプロットについては、継続的にシカによる食害の影響が見られ、林床には忌避植物であるシロヨメナが繁茂している状況であった。 ・保護対象種及び次世代を担う保護対象種の稚樹や実生の生育状況については、保護対象種の大径木については概ね健全に生育していたが、次世代を担う稚樹や実生についてはシカ柵内のプロット(029-2)内で僅かに確認できた程度であった。 ・森林管理署への聞き取り調査では課題点として、防鹿柵の改修を順次行わなければ、保護林内の植生や更新木が衰退する状況であるが、対策を講じる予算が不足している状況が挙げられている。

029-1 林況

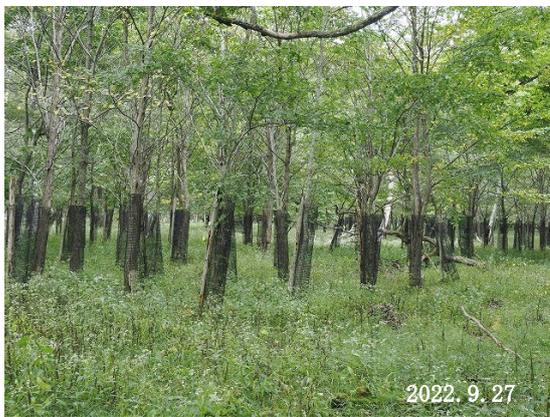
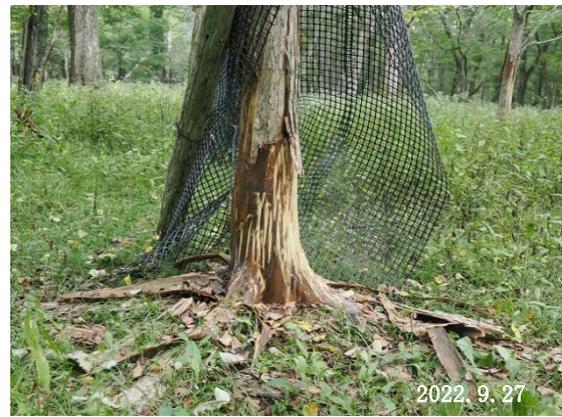
クマによる樹皮剥ぎ及び齧り跡

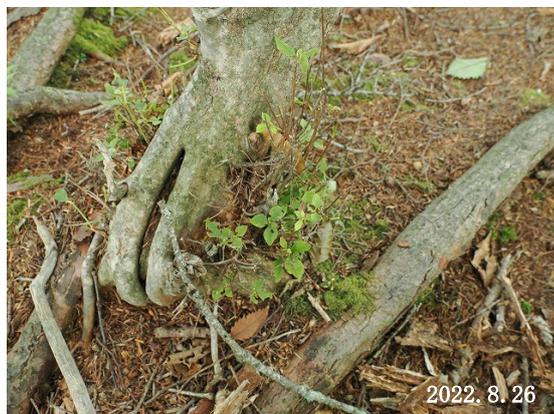
ニホンジカによる食害

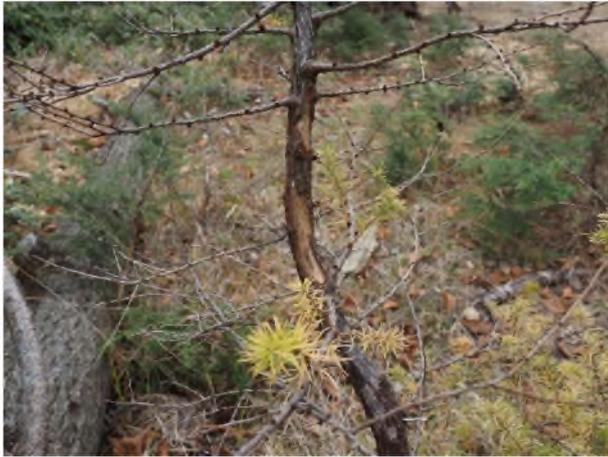
写真 No. 9
シカ食痕
