## 令和 5 年度保護林モニタリング調査結果について

## 令和 5 年度 保護林モニタリング調査結果について

群集-3 <sup>オクキヌ</sup> 奥鬼怒生物群集保護林

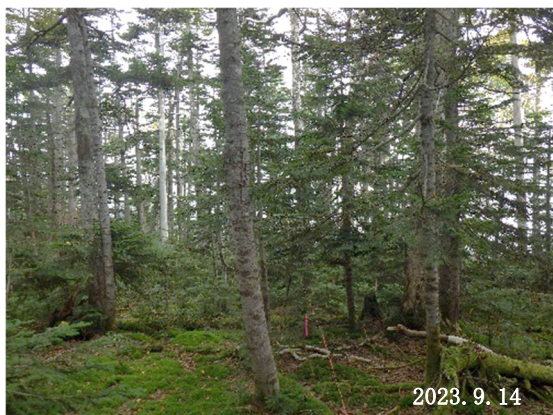
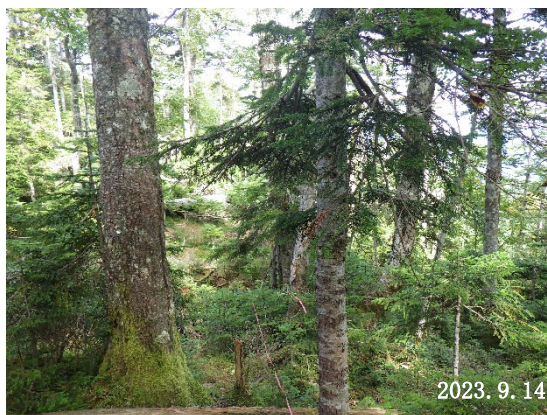
070-1 オオシラビン群落

アクセス路・プロット内ともにシカの食痕が多数見受けられた。また、プロット内では古いものから新しいものまで剥皮の痕が確認できた。谷地形と雪の影響で倒木があり、それに巻き込まれた形で複数の倒木がある。また、立ち枯れも散見される。

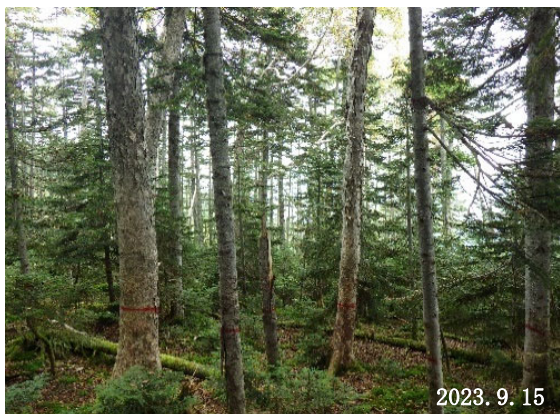
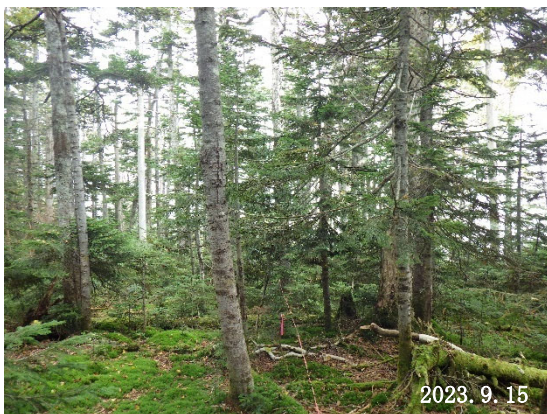
070-2 ダケカンバ群落

プロット周辺にシカ道が多数あり、糞も確認された。樹皮剥ぎについてはプロット内でも確認できたが、アクセス路において一帯のシラビソが一定の高さで樹皮剥ぎを受けた典型的なシカ被害の状況が見られ

<p>た。</p> <p>【070-3〔継続〕】 プロット内において下層植生への食痕、樹皮剥ぎが多数見られ、糞も確認された。下層植生の数種が減っており、恒常的にニホンジカの餌場となっていると考えられる。また、雪害によるものと思われる枯損が確認された。</p> <p>【070-4〔継続〕】 プロット内においてシカ糞、下層植生への食痕が多数確認された。ニホンジカの食害により下層植生はほぼない状態になっており激害と言える。また、クマのものと思われる爪痕があり、樹液が垂れる状態が見られた。</p> <p>【070-5〔継続〕森林生態系多様性基礎調査 ID:90010】 プロット内において剥皮、食痕、糞が見られ、調査対象木に角こすり跡が確認された。また、調査中にニホンジカの鳴き声も聞こえた。</p> <p>【070-6〔継続〕:湿原内を通る木道沿い西側のライン】 湿原内にニホンジカの足跡が多数見られ、キンコウカやトマリスゲ等に食痕が見られた。シカによる攪乱が進んでいる。</p>
	<p><b>植被率の変化</b></p> <p>【070-1〔継続〕】 2017年:低木層 50%、草本層 60%→2023年:低木層 40～60%、草本層 20%</p> <p>【070-2〔継続〕】 2017年:低木層 40%、草本層 40%→2023年:低木層 20～40%、草本層 60～80%</p> <p>【070-3〔継続〕】 2017年:低木層 30%、草本層 90%→2023年:低木層 0～20%、草本層 50～60%</p> <p>【070-4〔継続〕】 2017年:低木層 10%、草本層 30%→2023年:低木層 0～1%、草本層 40～45%</p> <p>【070-5〔継続〕森林生態系多様性基礎調査 ID:900010】 2017年:低木層 60～90%、草本層 0%→2023年:低木層 0～70%、草本層 0～20%</p>
	<p><b>事業・取組実績、巡視実施状況等(日光森林管理署)</b></p> <p>職員による巡視を年2回程度行っている。新たな目立った野生鳥獣による被害はなく、自然の遷移に委ねている状況である。</p>

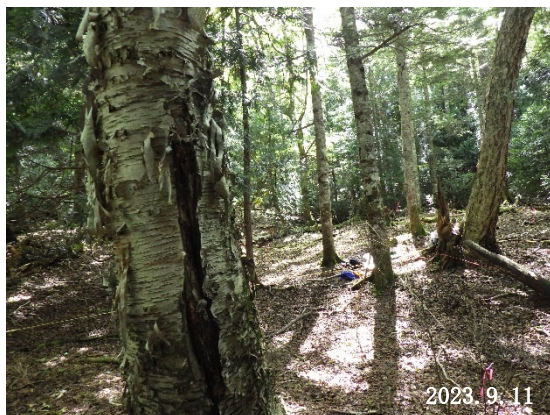
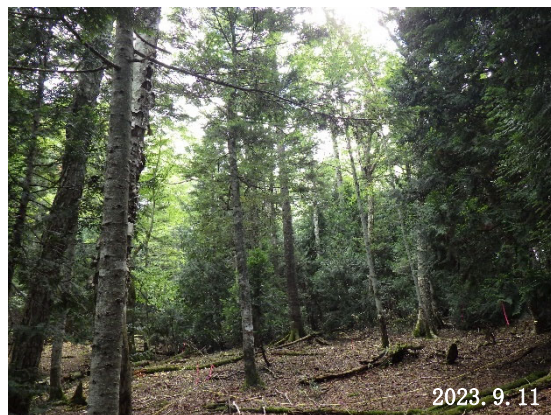
070-4 ウダイカンバ群落

- ・北方向の調査区では低木層の植被率は 1%、優占種はチシマザサで、ほかにサワグルミやコメツガが生育していた。草本層の植被率は 40%、優占種はシノブカグマで、ほかにトウゲシバやコミヤマカタバミ等 8 種が生育していた。
- ・南方向の調査区では低木層の植被率は 0%、草本層の植被率は 45%、優占種はカニコウモリで、ほかにタニギキョウやオオバノヨツバムグラ等 9 種が生育していた。
- ・下層植生はほぼ見られず、シカの採食圧は非常に高いと言える。

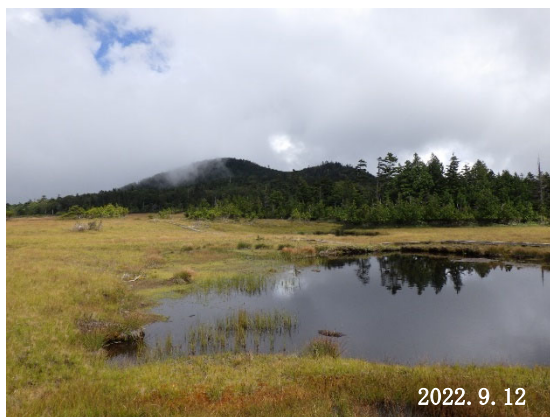
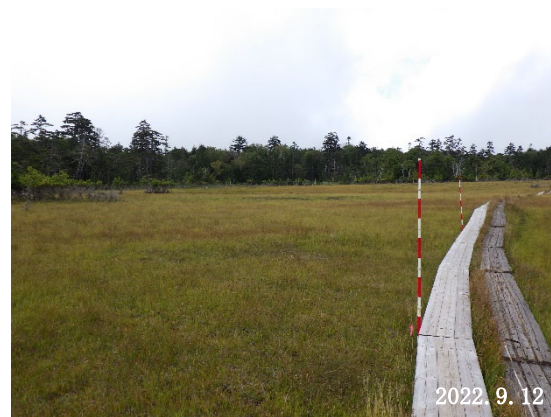
070-6 奥鬼怒湿原

- ・木道上から目視による植生調査(ベルトランセクト)のラインとして 100m 設定されている。
- ・湿原内には池塘が点在し、トマリスゲ、ミカヅキグサ、キンコウカ等が優占している。
- ・前回調査時からの大きな変化としてキンコウカが大きく減少している。また、シカ食痕、足跡が多数確認され、起点から 70～80m の区間でコバイケイソウが食害により被度群度 2・2 から + に低下している(そのほかの区間ではコバイケイソウは確認できなくなっている)。

検討が必要な段階であると思われる。多雪地域であるため防護柵以外の生息密度管理等の対策を講じる必要があると考える。

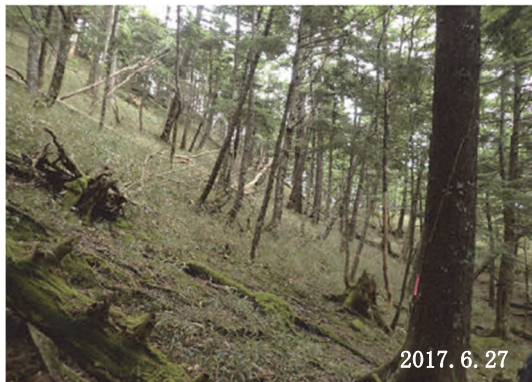
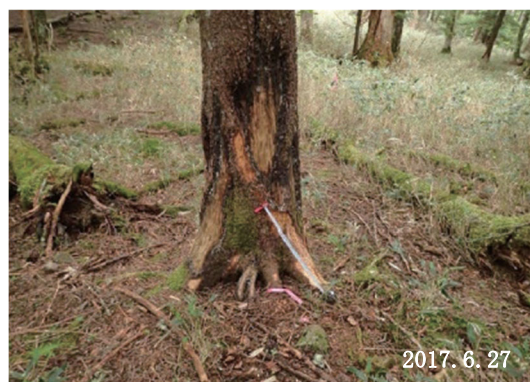
050-1 トウヒ群落

<p><b>【050-1〔継続〕】【050-2〔継続〕】</b>  比較的傾斜のゆるい尾根上を中心にシカによる影響が強く出ており、下層植生が非常に貧弱な状態となっている。</p> <p><b>【140-1〔継続〕】</b>  2017年度調査にて新たに剥皮が高木のトウヒ3本(直径79.1、33.5、27.4cm)、コマツガ1本(19.8cm)で確認された。高木層に枯損木が見られ、シカによる影響が高木層にも及んだ結果と考えられる。</p> <p><b>【140-2〔継続〕】</b>  プロット内でニホンジカ(角砥ぎ跡、樹皮剥ぎ)の痕跡が多く確認され、高木のトウヒ3本(直径106.1、90.4、44.2cm)とコマツガ1本(24.6cm)にシカによる剥皮が確認された。</p> <p><b>植被率の変化</b></p> <p><b>【007-1〔継続〕】</b>  2017年:低木層20%、草本層50~80%→2023年:調査未実施</p> <p><b>【007-2〔継続〕】</b>  2018年:低木層30%、草本層80%→2023年:調査未実施</p> <p><b>【050-1〔継続〕】</b>  2017年:低木層10%、草本層30%→2023年:調査未実施</p> <p><b>【050-2〔継続〕】</b>  2017年:低木層30%、草本層20%→2023年:調査未実施</p> <p><b>【140-1〔継続〕】</b>  2017年:低木層0%、草本層90%→2023年:調査未実施</p> <p><b>【140-2〔継続〕】</b>  2017年:低木層0%、草本層100%→2023年:調査未実施</p> <p><b>保護林地域周辺でのニホンジカ対策と現状(資料調査)</b>  資料:南アルプス自然環境保全活用連携協議会 ニホンジカ対策ワーキンググループ会議(2022)南アルプスニホンジカ対策の現状と課題</p> <ul style="list-style-type: none"> <li>・南アルプス周辺部ではニホンジカの捕獲が継続されているが、近年は生息密度の増加を抑えきれていない。南アルプス国立公園内でも一部増加傾向がみられる。</li> <li>・南アルプス周辺部では、主に高山植物の保護のため防護柵が設置されている地点があるが、季節型柵の設置遅れや、柵内へのシカ侵入が植生回復に影響している。また、植生の回復は非常に遅く、場所によっては柵内で嗜好性の低い種の優占が継続している。</li> </ul> <p><b>事業・取組実績、巡視実施状況等(天竜森林管理署)</b>  登山道の整備、鳥獣被害状況の確認を主な巡視点として、年に数回の巡視を実施している。しかし、令和4年の大雨で浜松市管理の道路が通行止めになり、復旧工事により令和5年12月まで白倉林道が通行できなかったため、令和5年度は生態系保護地域の巡視はまだ行っていない。白倉や戸中山流域ではニホンジカの目撃数や忌避植物の増加などから生息密度が高まっている印象がある。保護林内での影響調査は、今後の巡視の際に行う予定である。</p>

※樹皮剥ぎ被害、ササ矮小化

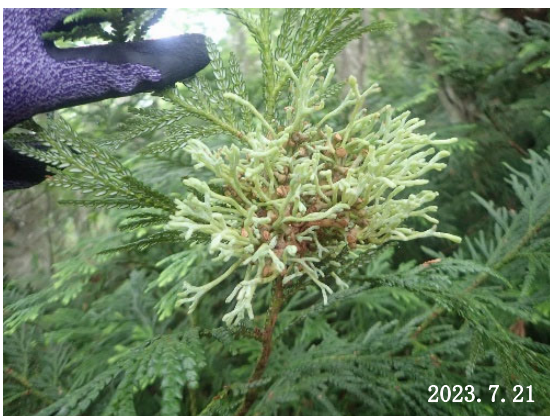
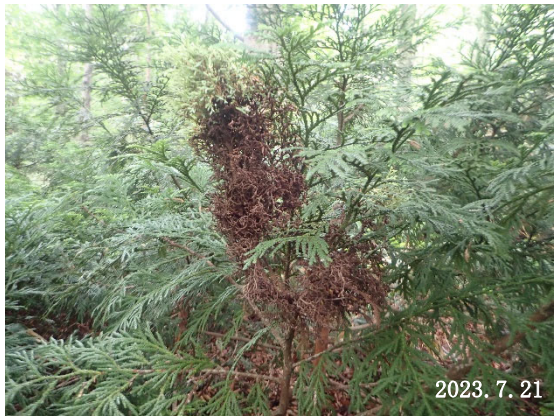
保護林の北側に生育するヒノキアスナロにテングス病の症状が確認された。

テングス病の様子(保護林範囲内北側)

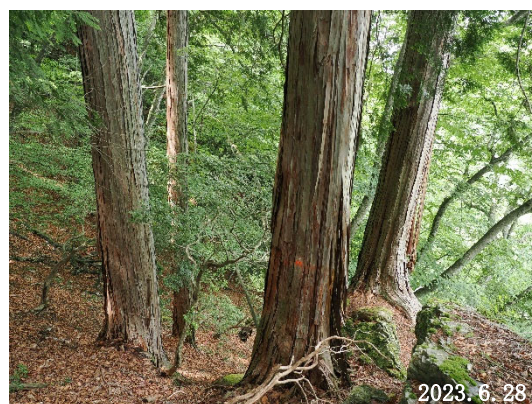
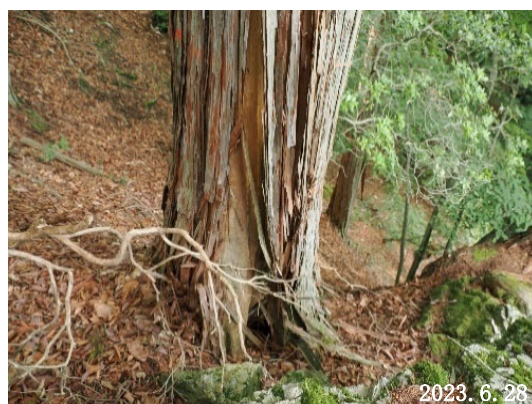
087-2 ヒノキ群落

※ヒノキのクマ剥ぎ被害

課題	<ul style="list-style-type: none"><li>・ニホンジカの食害の影響により保護林内の林床の植被率は低位のまま推移しており、ヒノキ立木にもその被害が出始めていることから、防護柵や個体数管理などのシカ被害対策を積極的に実施すべき段階にあると思われる。あわせて、前回調査では確認されなかったツキノワグマによるクマ剥ぎの被害がヒノキで見られるようになっており、周辺の被害状況や対策の実施状況を確認しつつ、モニタリングを継続していく必要がある。</li></ul>
----	---

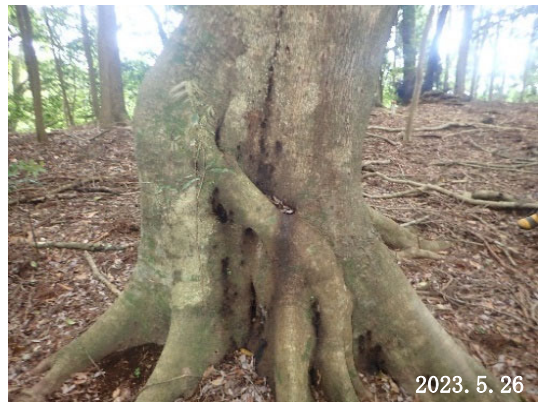
105-2 モミ群落

※ウラジロガシの穿孔痕

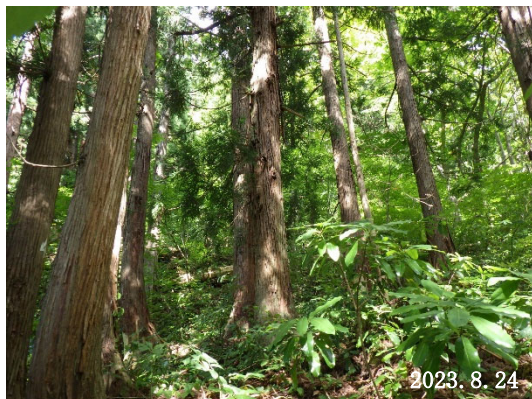
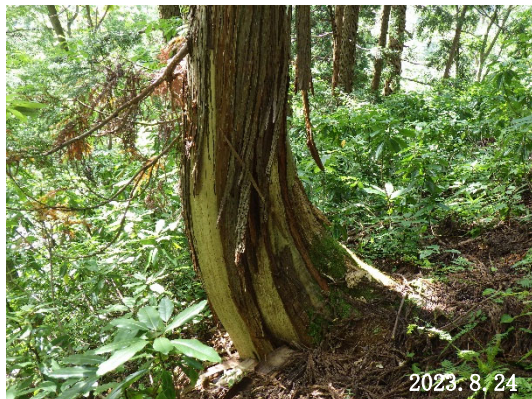
037-1 スギ群落

<ul style="list-style-type: none"> <li>・亜高木層は 10.4～19.6m、胸高直径は 18.4～29.1cm(最大はスギ)で、スギやホオノキが生育している。</li> <li>・高木・亜高木層を構成する胸高直径 18cm 以上の保護対象種のスギは 30 本(300 本/ha)生育している。そのうち 20 本にクマ剥ぎが確認された。</li> </ul> <p><b>林床植生の生育状況</b></p> <ul style="list-style-type: none"> <li>・北方向の調査区では低木層の植被率は 20%、優占種はオオバクロモジで、ほかにリョウブやタニウツギ等が生育していた。草本層の植被率は 70%、優占種はヤマシグレで、ほかにツルアリドシやチシマザサ等が生育していた。</li> <li>・南方向の調査区では低木層の植被率は 30%、優占種はオオバクロモジで、ほかにオオカメノキやコシアブラ等が生育していた。草本層の植被率は 75%、優占種はエゾユズリハで、ほかにシシガシラやオオイワウチワ等が生育していた。</li> </ul>
	<p><b>病虫害発生状況</b></p> <p>【037-1〔継続〕:森林生態系多様性基礎調査 ID:9151501】</p> <p>シカによる被害は、下層植生を含め見られなかった。ツキノワグマによる樹皮剥ぎが多数確認された。胸高直径 18cm 以上のスギ 25 本のうち 12 本に樹皮剥ぎが見られた。</p> <p>【037-2〔継続〕】</p> <p>シカによる被害は、下層植生を含め見られなかった。ツキノワグマによる樹皮剥ぎは、新旧含め多数確認され、大きな樹皮剥ぎは古いものが多かった。胸高直径 18cm 以上のスギ 30 本のうち 20 本に樹皮剥ぎが確認され、19 本に爪痕が確認された。</p>
	<p><b>植被率の変化</b></p> <p>【037-1〔継続〕:森林生態系多様性基礎調査 ID:9151501】</p> <p>2018 年:低木層 10～20%、草本層 30～60%→2023 年:低木層 0～20%、草本層 20～60%</p> <p>【037-2〔継続〕】</p> <p>2018 年:低木層 10～20%、草本層 70～75%→2023 年:低木層 20～30%、草本層 70～75%</p>

※スギへのクマ剥ぎ

<p><b>事業・取組実績、巡視実施状況等(下越森林管理署)</b></p> <p>月に 1 回程度の林道点検の際に特に保護林という区別はなく周囲の林況を確認している。周囲の国有林ではクマの剥皮害が多くみられ、保護林でも被害は発生している。剥皮防止対策を順次実施しており、クマの剥皮害が進み顕著な拡大傾向がみられるようであれば、遺伝子資源保護の観点から保護林においても人工林と同様の対策が必要となると考えられる。</p>
<p>評価</p>	<ul style="list-style-type: none"> <li>・保護対象種のスギに複数のツキノワグマの剥皮等の被害を確認したが、現状、スギの樹勢に影響を及ぼすところまでは至らず、老齢のスギが健全に生育しており遺伝資源としてのスギ群落は問題なく維持されていると考えられる。また、中低木の個体やスギの実生が確認されており、今後の更新についても問題ないと思われる。</li> <li>・確認できた影響:[ア]野生鳥獣:ツキノワグマ(調査間隔は 5 年)</li> </ul>
<p>課題</p>	<ul style="list-style-type: none"> <li>・ツキノワグマ対策に関して、周辺の国有林で対策が進められつつある状態も鑑み、保護林においても剥皮被害による樹勢の変化等を継続してモニタリングし、状況に変化が見られるようであれば、影響が顕著になる前に対策を講じていく必要がある。</li> </ul>

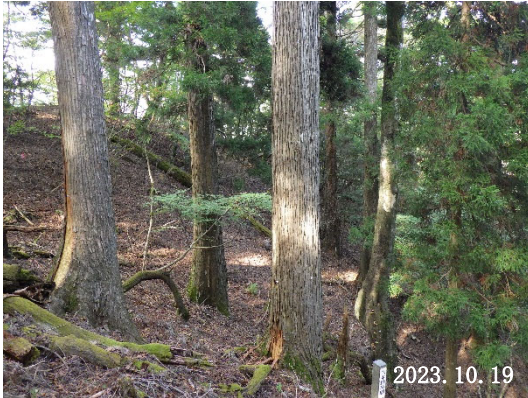
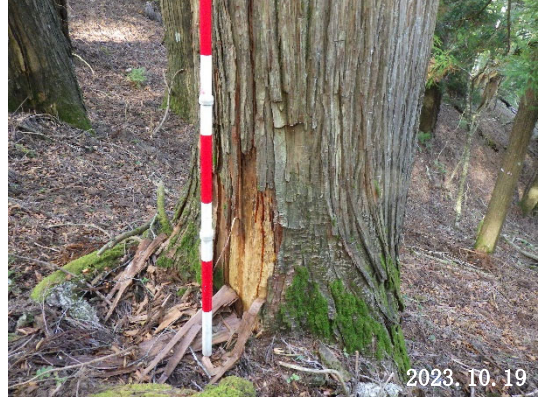
114-1 スギ群落

※スギへのクマ剥ぎ

課題	<p>・ツキノワグマによる樹皮剥ぎの被害について周囲の森林の被害の状況等も確認しながらモニタリングを継続していく必要がある。</p> <p>・ニホンジカの食害について、林床植生がほとんど見られない状況、またプロット内の低木を中心に剥皮の被害があり保護対象種の稚樹・幼樹がほとんど見られない状況から、侵入防止柵の設置や捕獲による個体数管理等、何らかの対策を実施しなければ保護対象の群落の持続的な維持は難しい状況である。</p>
