**平成 30 年台風 21 号等被害に係る
森林再生全体計画(貴船・鞍馬)(案)**

**令和 2 年 3 月
近畿中国森林管理局**

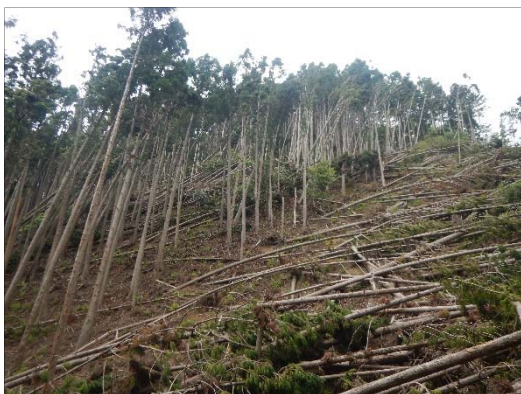
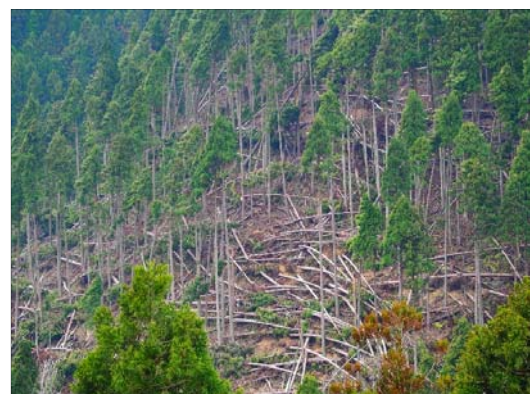
顕著な風倒木被害を発生させている箇所は、貴船川本流沿いの右岸となっており、ほぼ全て北側に向かって倒伏、南北方向にスリット状、共倒れ状の被害を受けていた(写真 1.1 参照)。

写真 1.1 全木倒伏(左)とスリット状に残存する倒伏(右)

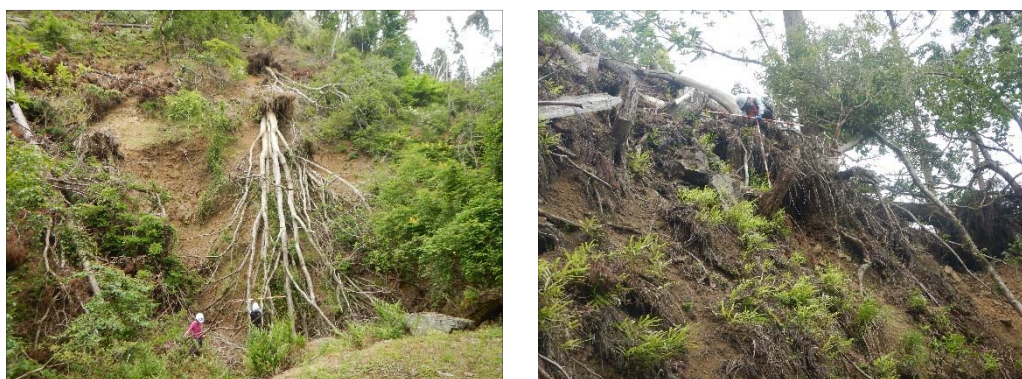
被害林分は、収量比数は 0.7~0.9、形状比は 0.8 程度と、強風等の各種気象害に対して、抵抗力が小さい林分になっていたものと考えられる。スギ、ヒノキの針葉樹の風倒被害木が目立つが、風倒木被害発生箇所であっても、根系が発達した林縁部等については、被害が軽微な箇所が見られたほか、広葉樹については、ケヤキやムクノキ等の根返りも見受けられた。

写真 2.1 広葉樹の倒伏(左:ムクノキ、右:ケヤキ)

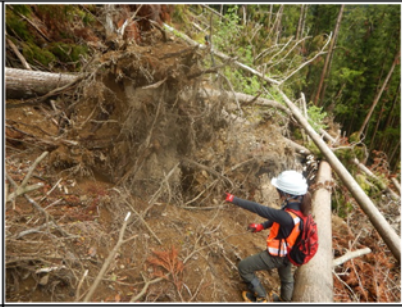
倒伏被害木

<p>根が地面から一部または完全に浮き上がり、根元から倒伏しているもの。根鉢が形成され、根系が引き抜かれる際に、表土がほぐれるとともにかく乱している。 根系による斜面安定機能は、完全に消失している。</p>
幹曲がり被害木

倒伏は、立木の根返りにより表層土中の根系が消失するため、根系による斜面崩壊防止機能は完全かつすぐに消失する。加えて表土がかく乱されているため崩れやすい。すぐに斜面崩壊しなくても、根鉢の形成により雨水が被害発生前よりも不均質に浸透するため、大雨の際に崩壊する可能性が高い。また、表土が露出するため表面侵食により濁水等を発生させやすい。

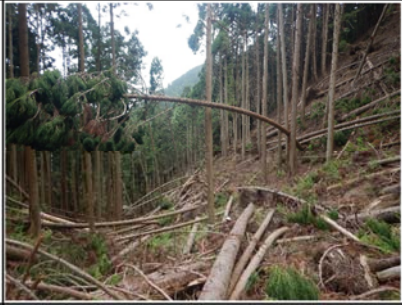
<p>根は浮き上がっていないものの、幹が根際から湾曲、または傾斜しているもの。 根系は残存するものの、立木は枯死するため、腐朽に伴い、徐々に斜面安定機能は消失する。</p>
折損被害木	 	<p>せん断、裂断、ねじれ等で、幹の途中または先端部が折れているもの。 立木は枯死あるいは衰退するため、根系による斜面安定機能は徐々に消失あるいは低下する。</p>

幹曲がりは倒伏と同様、表層土中の根系に悪影響を与えている可能性が高く、根系による斜面崩壊防止機能が徐々に消失する。加えて、表土がほぐされるため崩れやすい。また、表土が露出するため、表面侵食により濁水等を発生させやすい。
