平成 30 年台風 21 号等被害に係る  
森林再生計画(貴船・鞍馬)検討業務  
第 2 回検討委員会協議資料

風倒木被害状況(平成31年4月19日撮影)

令和元年10月24日13:30～ ルビノ京都堀川 比叡の間

一般社団法人 日本森林技術協会

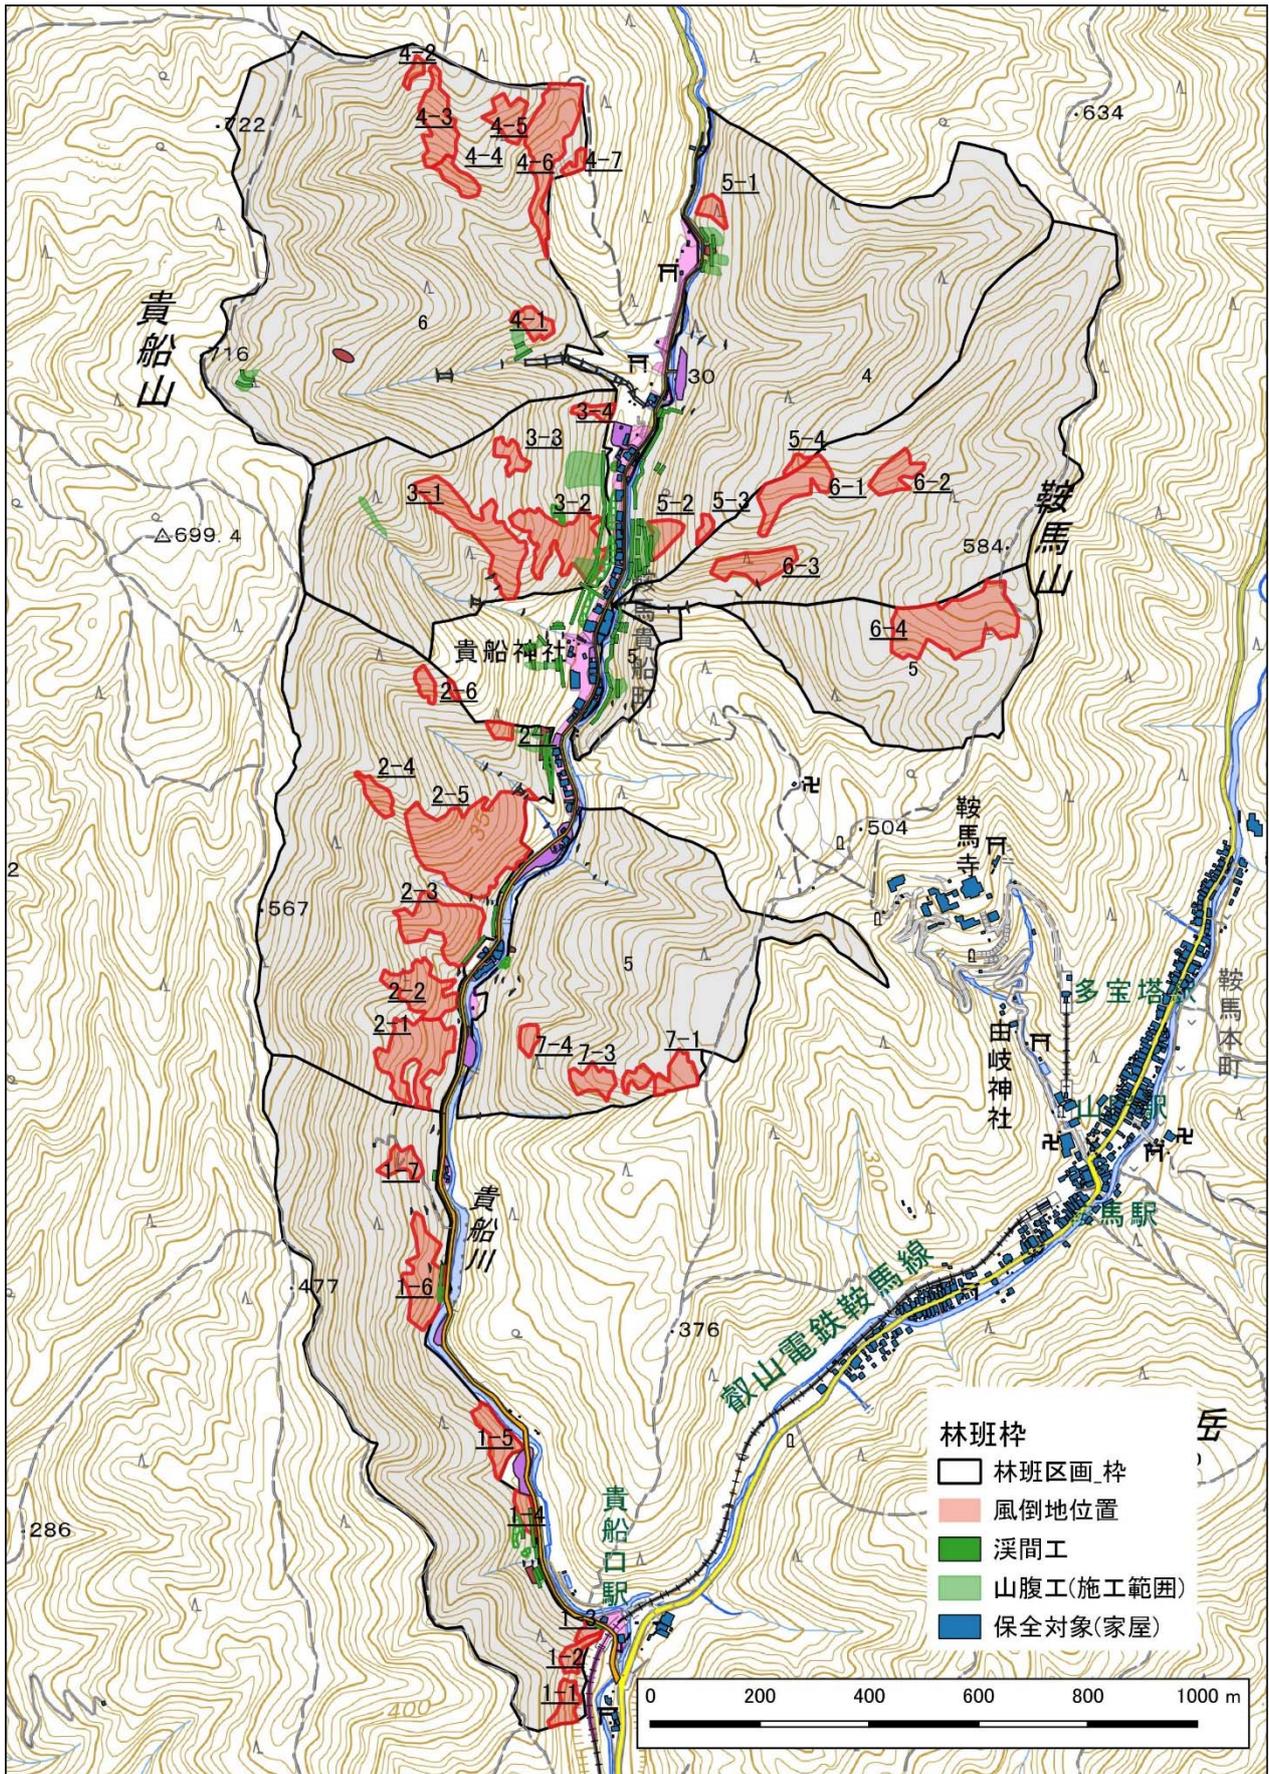
図5 風倒木の発生状況と保全対象

国有林内では、顕著な崩壊現象は確認されていないが、民有林では貴船川本流上流のアソガ谷右岸で山腹崩壊が発生し本流の濁水を誘発している。また、濁水発生は認められないが、ザラ谷川左岸の民有林の表層崩壊が確認されている。

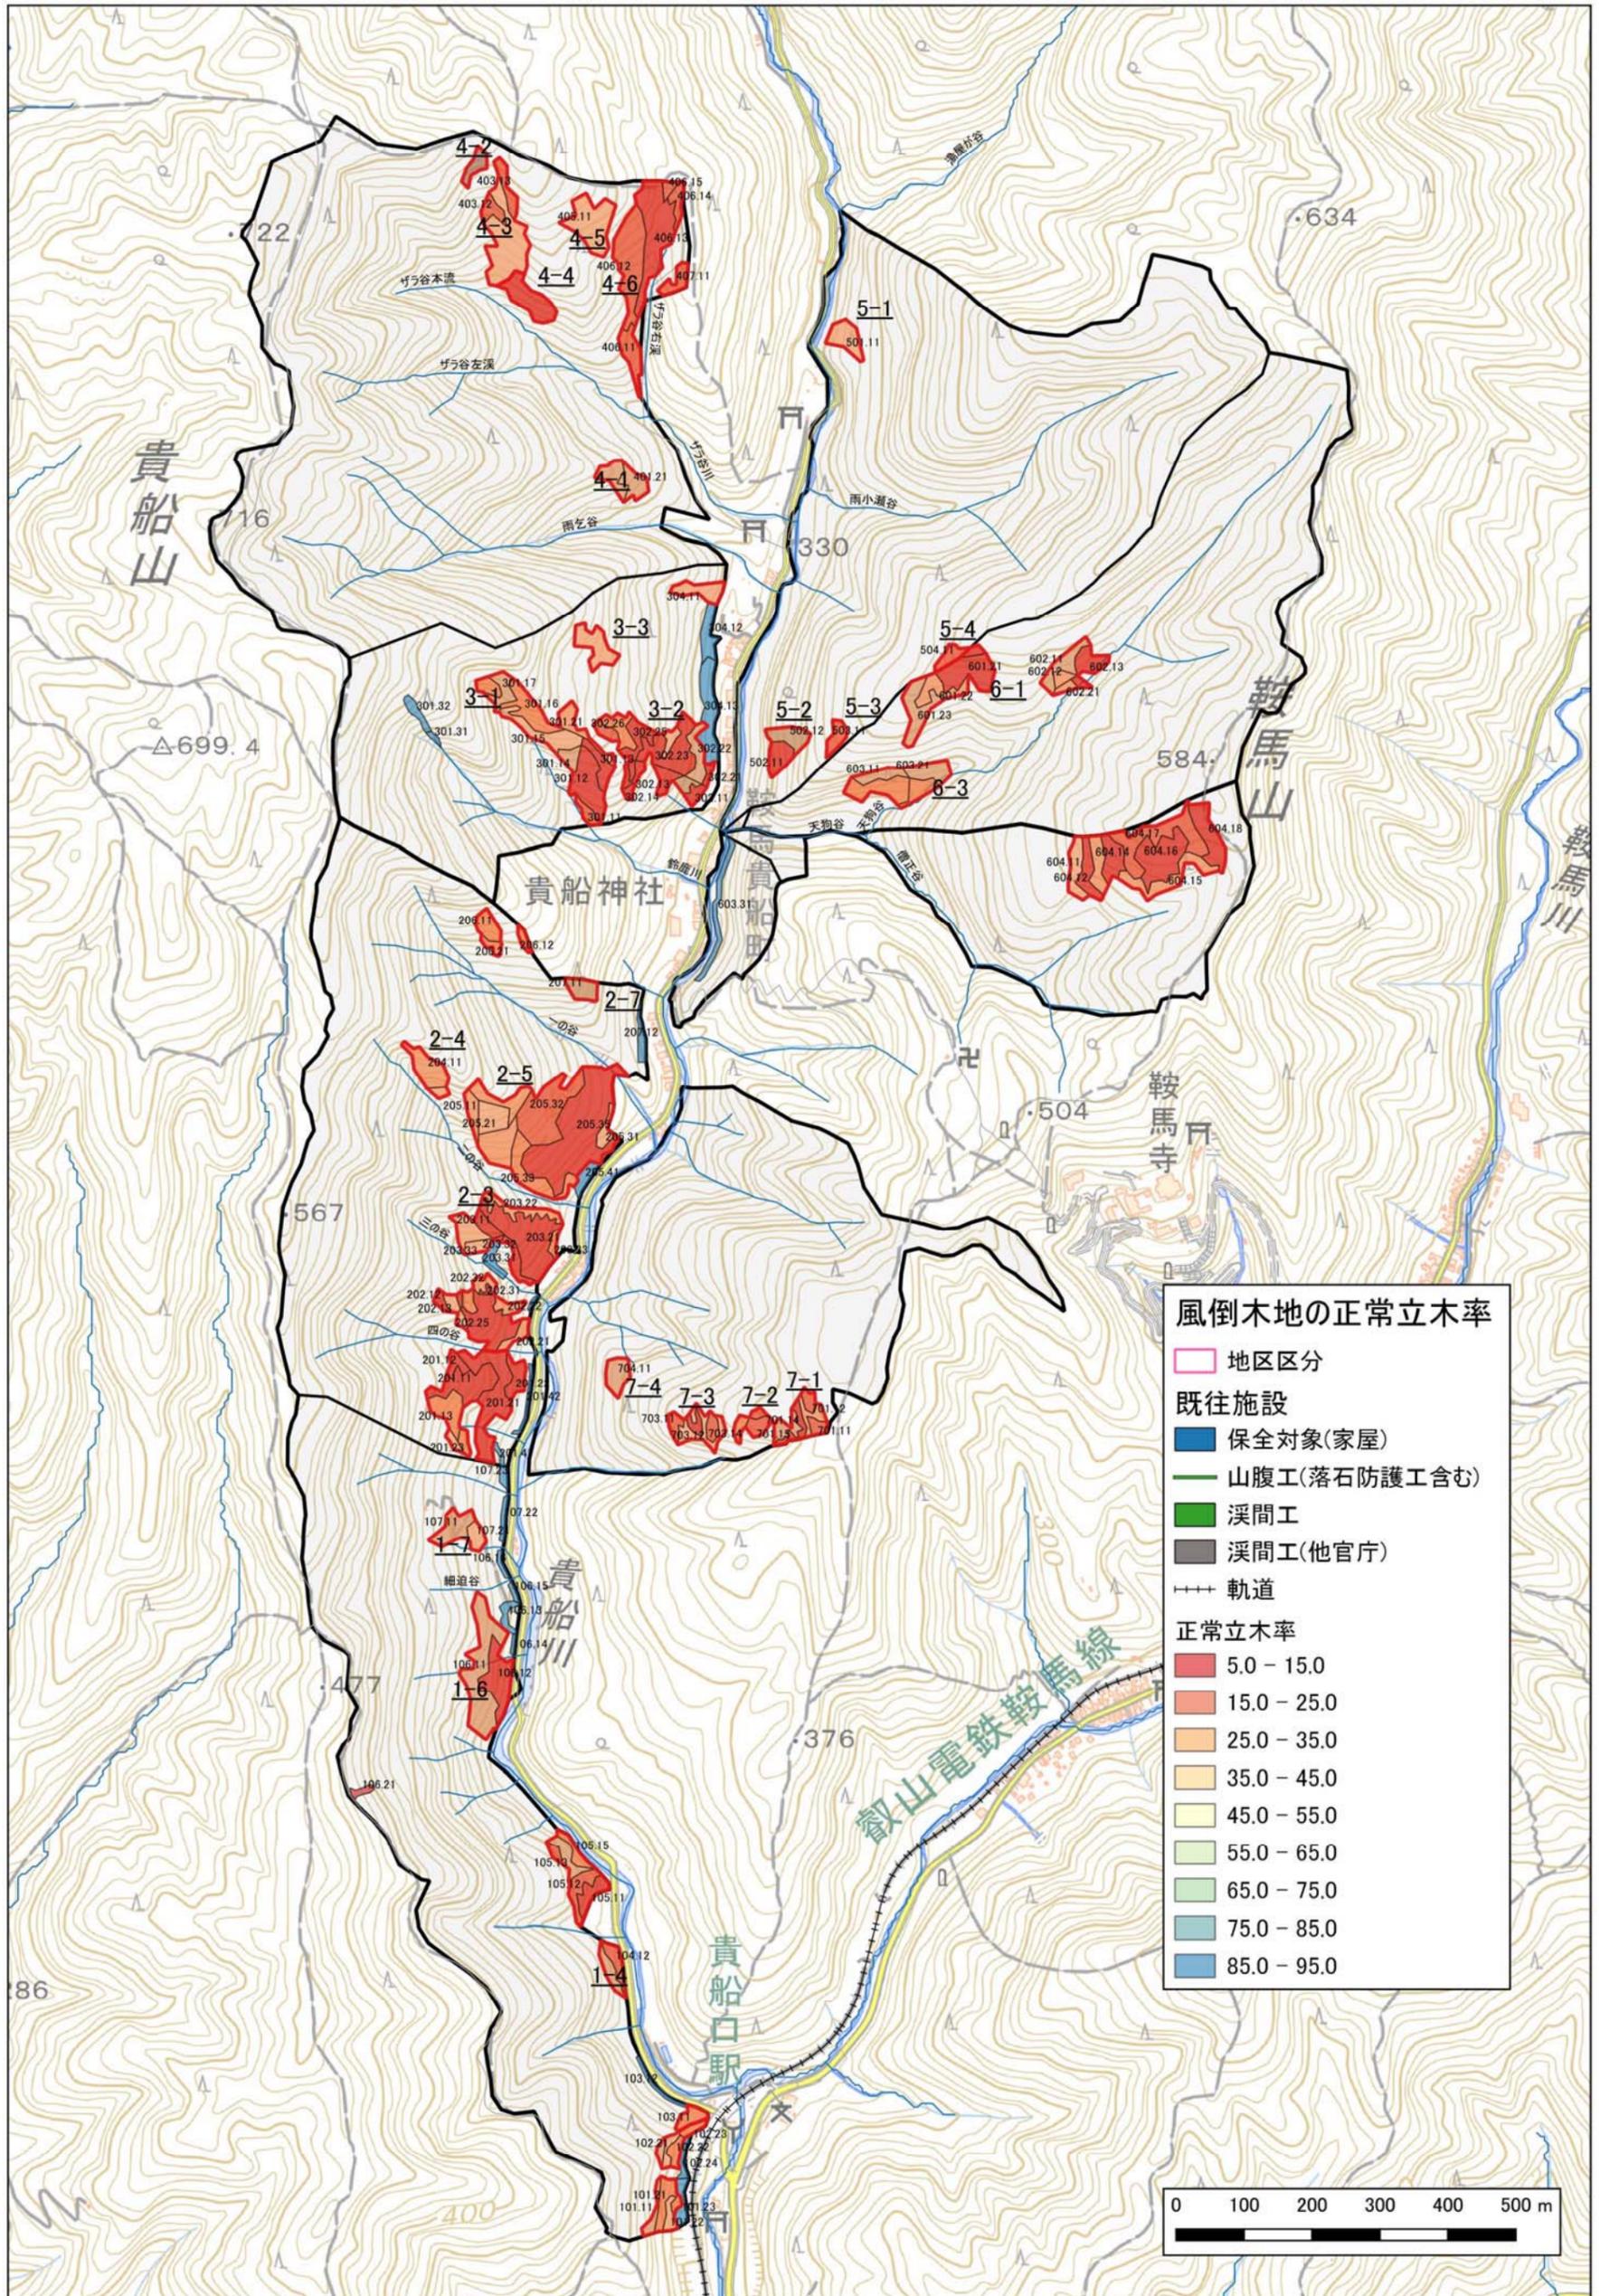
図9 風倒被害地における正常立木率

風倒木被害地は、立木が揺さぶられ、ほぐれている可能性がある。根返り木の発生地は、根系を失い根系による緊縛力が失われ、地表面が攪乱されているため、崩れやすくなっている可能性がある。また、幹曲がり木や折損木は、根系は維持しているが、枯死あるいは成長が抑制されるため、根系の緊縛力が段階的に消失する。

風倒木の発生状況と、風倒木の被害状況(根返り、幹曲がり、折損)、根鉢の特徴(岩質か土質か)、傾斜条件等を考慮して、同質と考えられる林相を区分して面積を計測した。

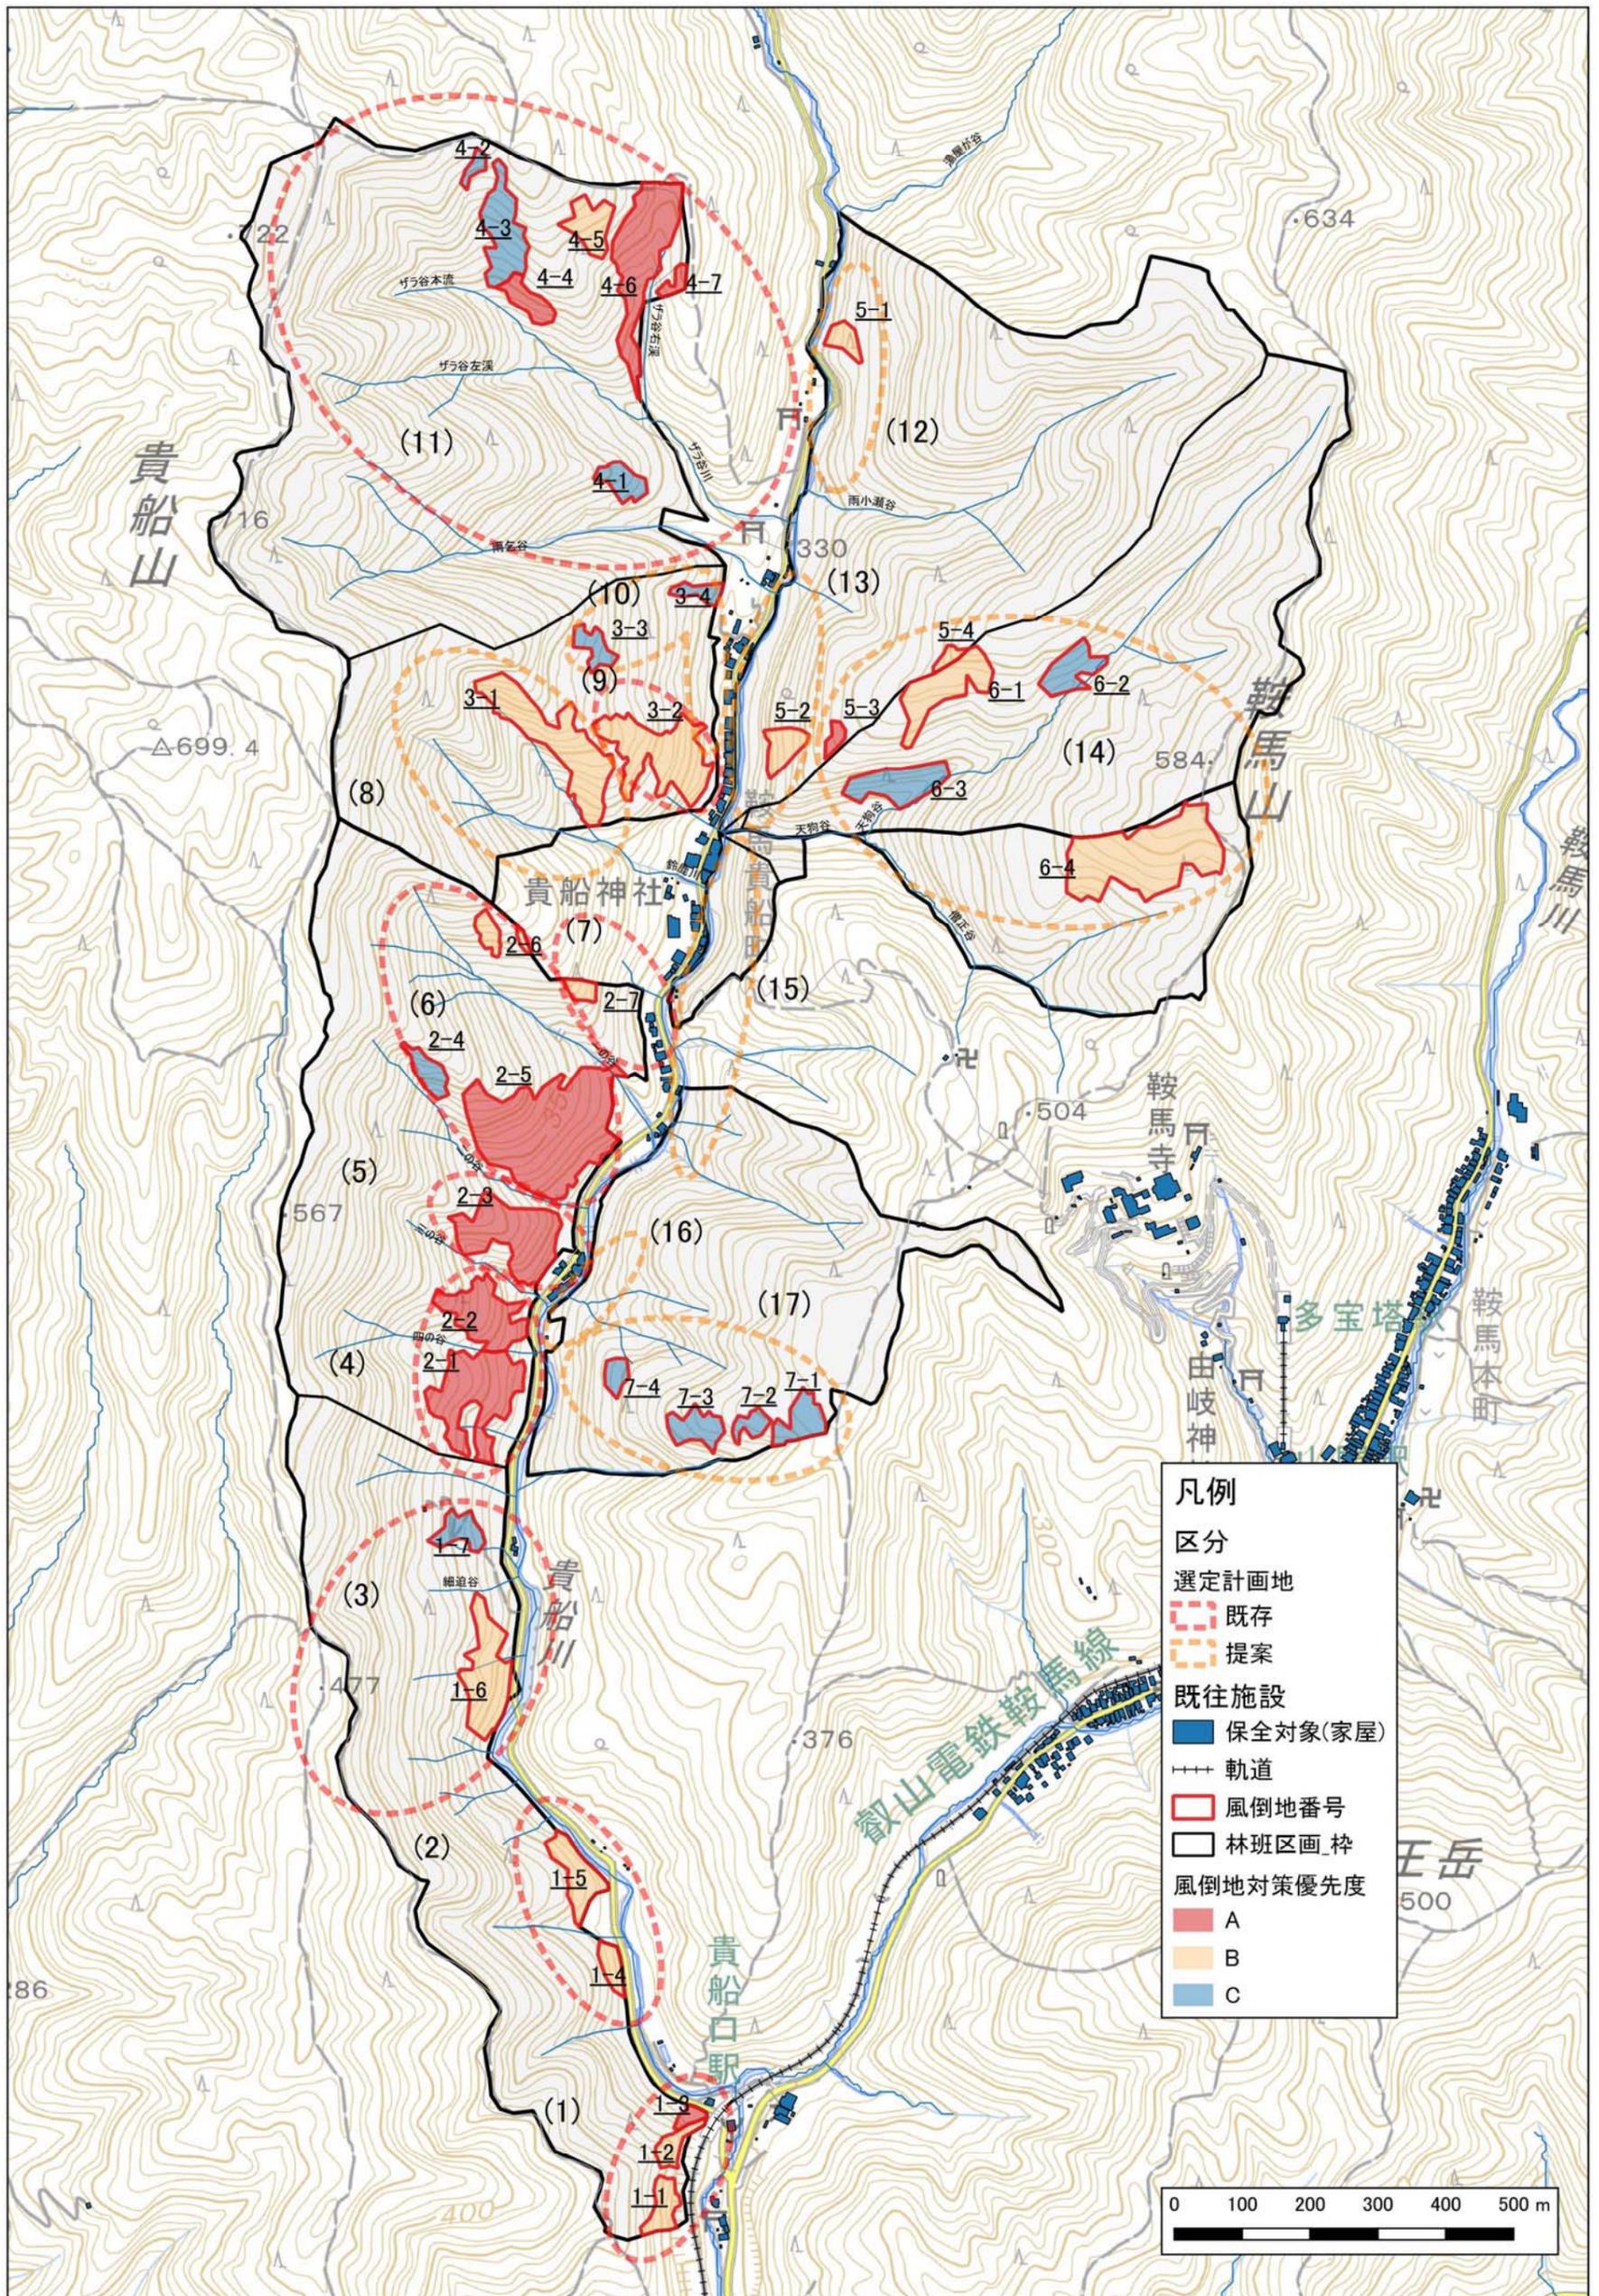
図 10 計画予定地優先度

保全対象の重要性(3 ランク)、被害状況の優先度(3 ランク)ならびに土層、地形及び立地優先度(3 ランク)によって、重点計画地の優先度を 3 ランクに区分した。
