平成23年 紀伊半島大水害 林野庁民有林直轄治山事業(近畿中国森林管理局 奈良森林管理事務所)

○工事概要 (十津川村)

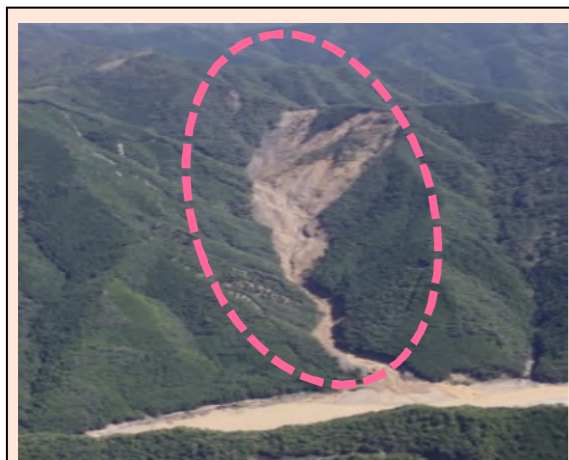
野尻工区 (被災直後)
 ・崩壊規模 20.44ha
 ・対策：谷止工、山腹工

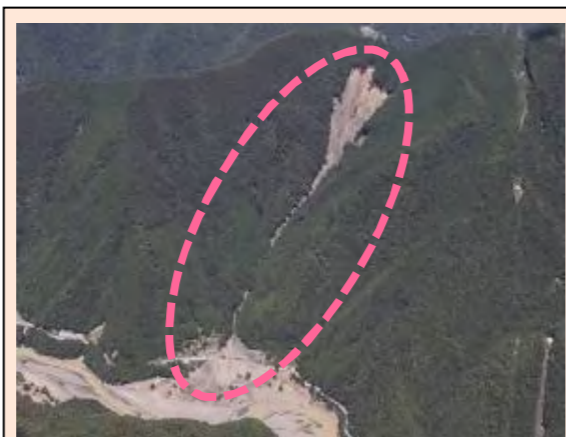
長殿(テラ谷)工区 (被災直後)
 ・崩壊規模 2.75ha
 ・対策：谷止工、山腹工

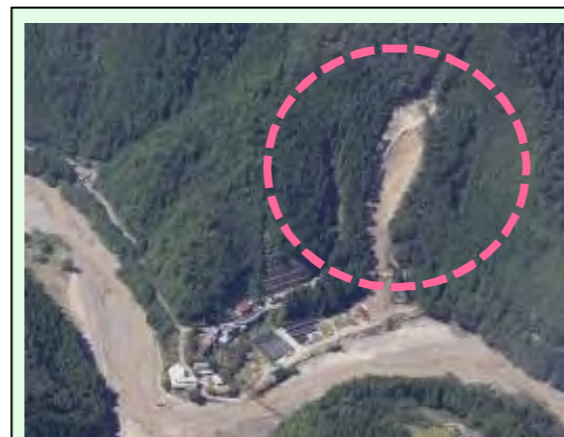
五百瀬工区(1号地) (被災直後)
 ・崩壊規模 0.47ha
 ・対策：山腹工
(令和4年度工事完了)

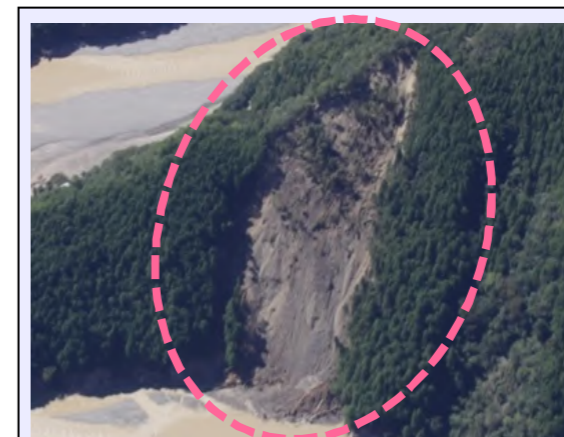
折立工区 (被災直後)
 ・崩壊規模 2.36ha
 ・対策：山腹工
(平成27年度工事完了・移管済)

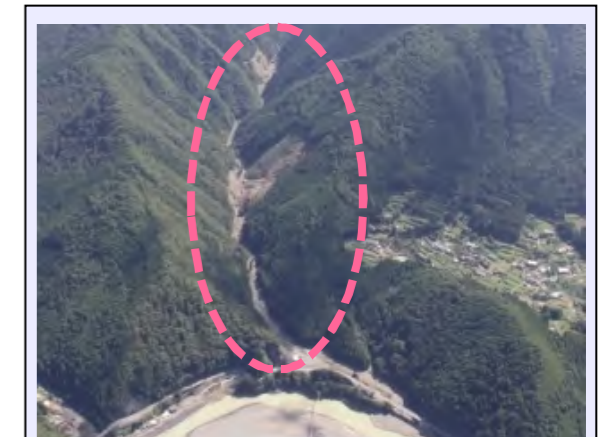
高津工区 (被災直後)
 ・崩壊規模 2.67ha
 ・対策：谷止工、山腹工
(平成30年度工事完了・移管済)

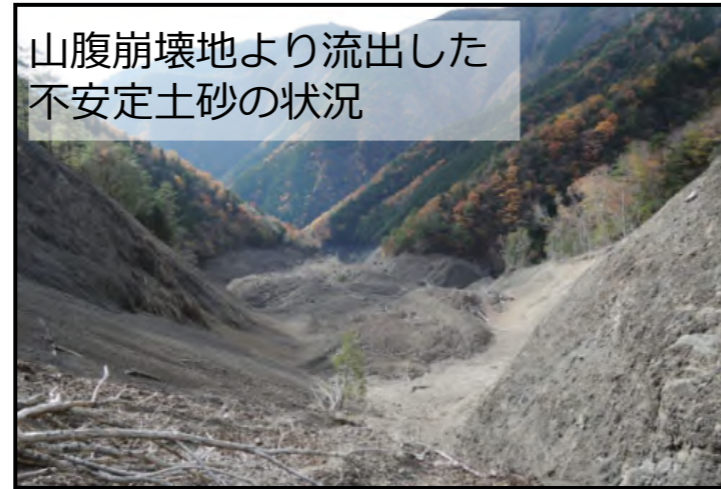
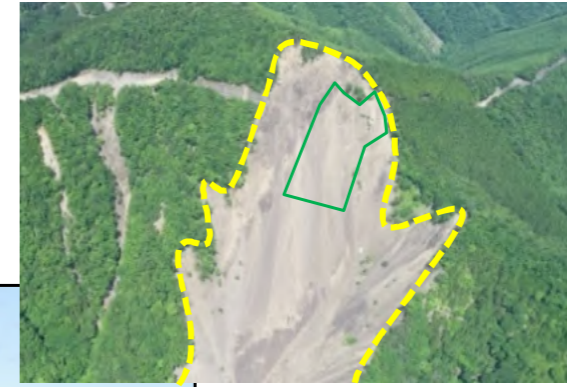
山腹崩壊地より流出した不安定土砂の状況

山腹崩壊によって土砂が流出し、不安定な土砂が堆積しているため、谷止工により溪床を安定させて土砂の流出の抑止・調整を図ります。

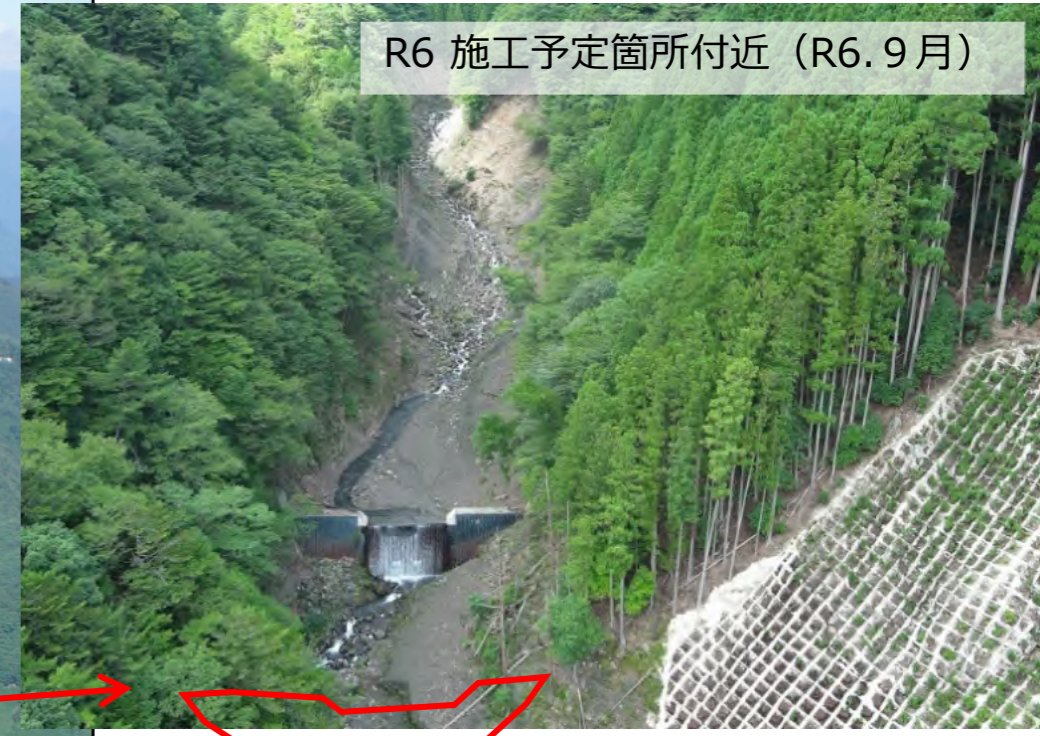
R6 施工予定箇所付近 (R6.9月)

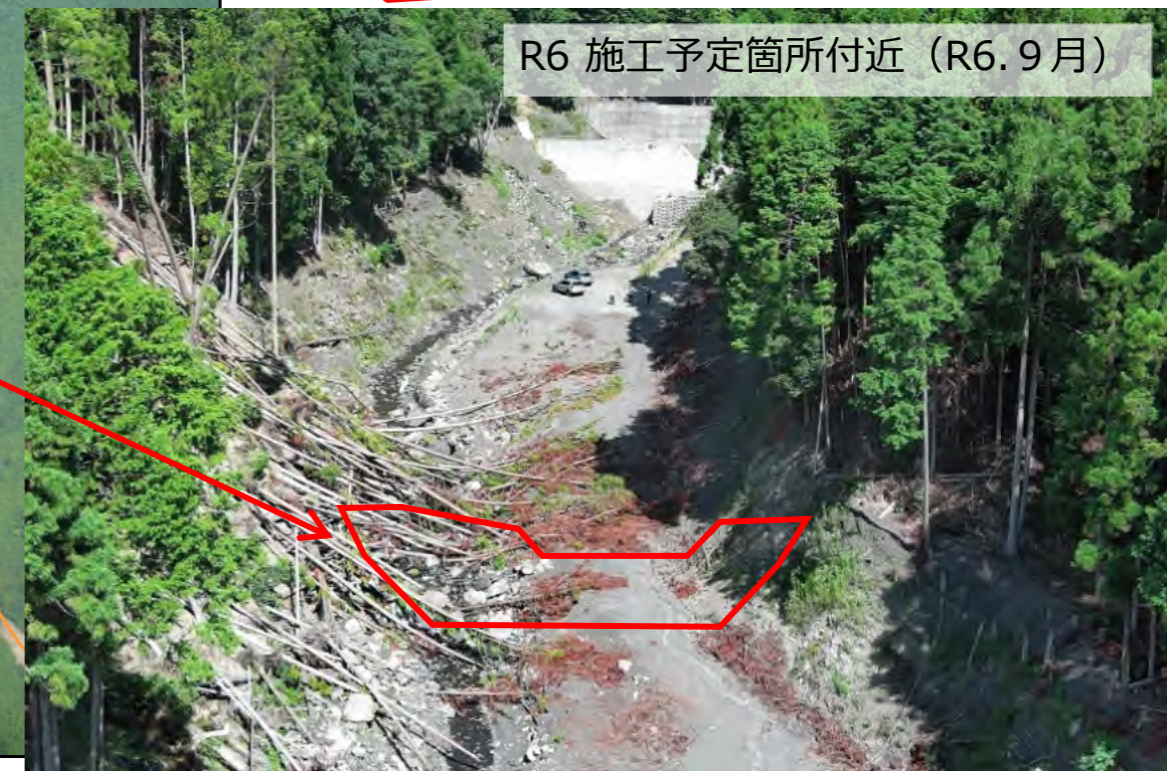
R6 施工予定箇所付近 (R6.9月)
