五百瀬地区(1号地)

五百瀬地区 (2号地)

濁谷地区

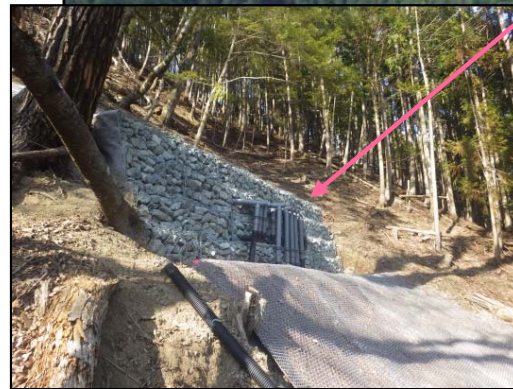
排水ボーリング工
完成状況

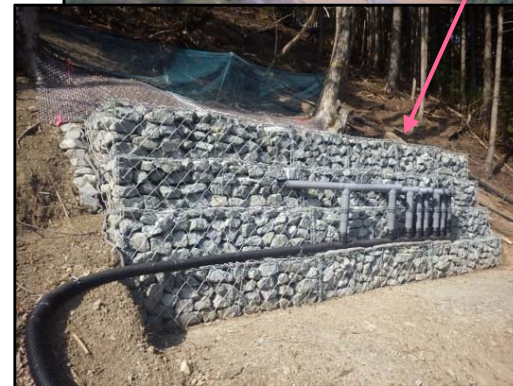
排水ボーリング工
完成状況

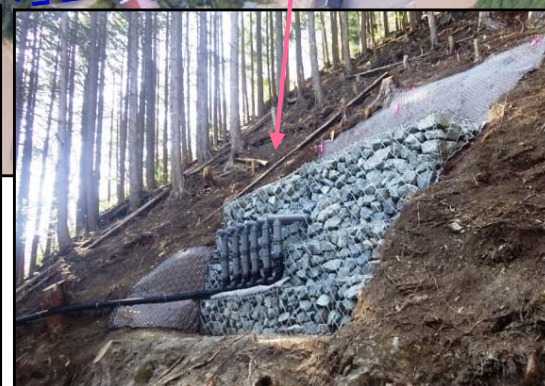
排水ボーリング工
完成状況

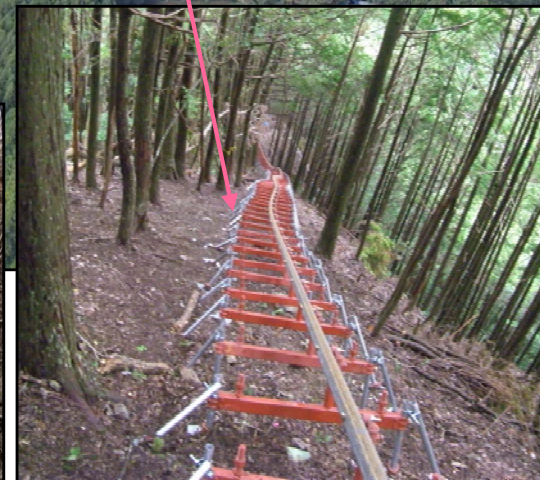
仮設モノレール設置完了

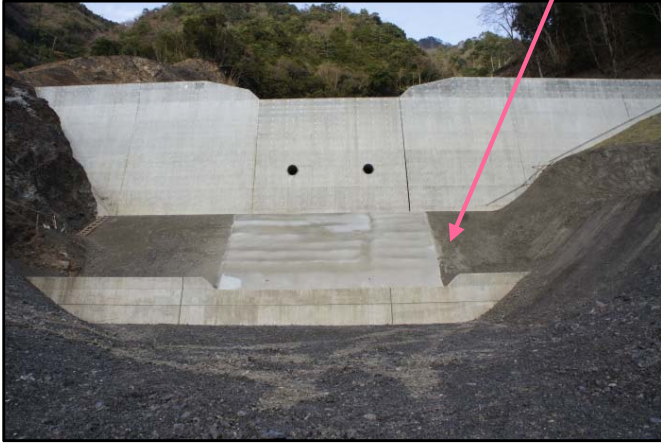
第2号谷止工 完成状況

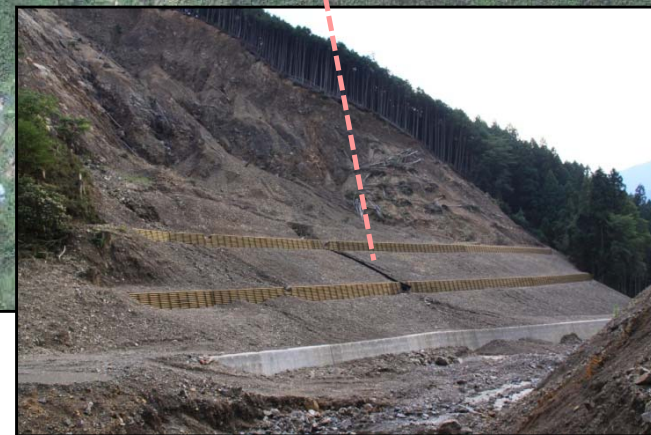
木製土留工 完成状況

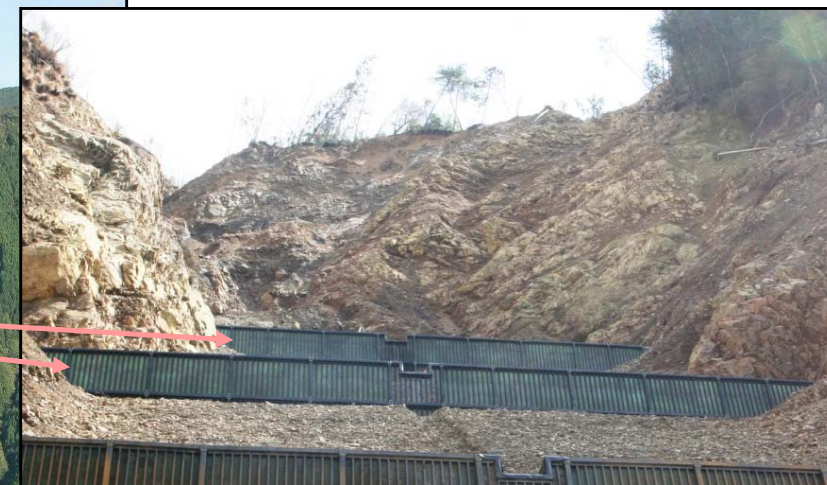
3号、4号鋼製土留工
完成状況

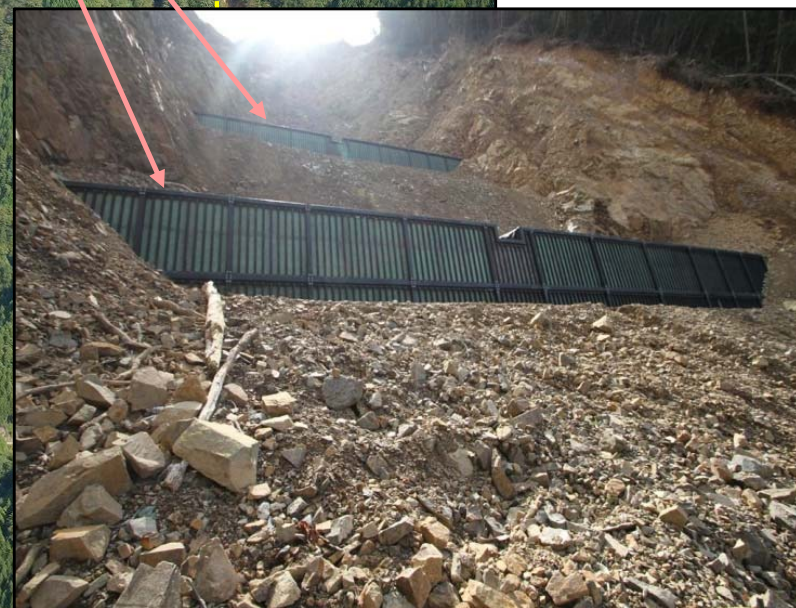
1号、2号鋼製土留工 完成状況

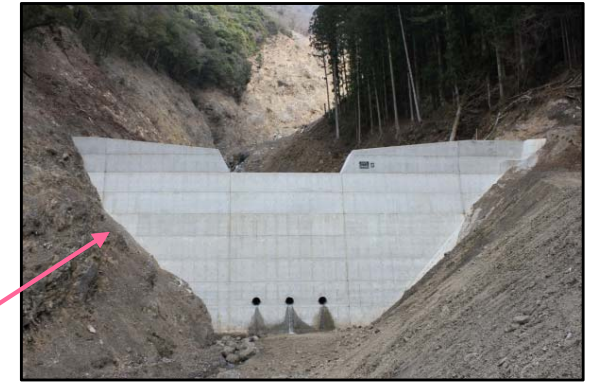
第5号谷止工 完成状況

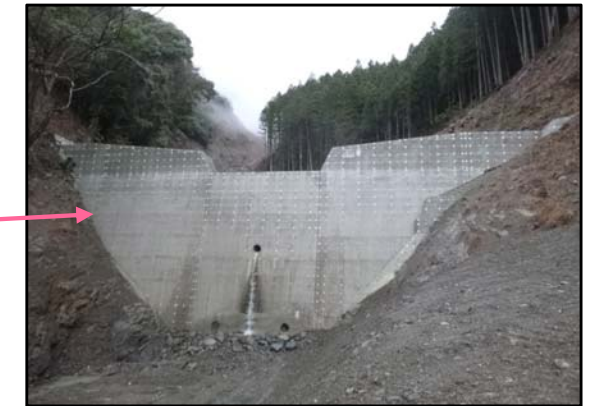
第4号谷止工 完成状況

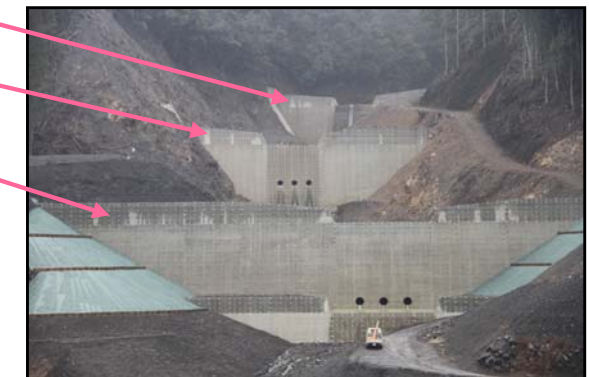
第1～3号谷止工 完成状況

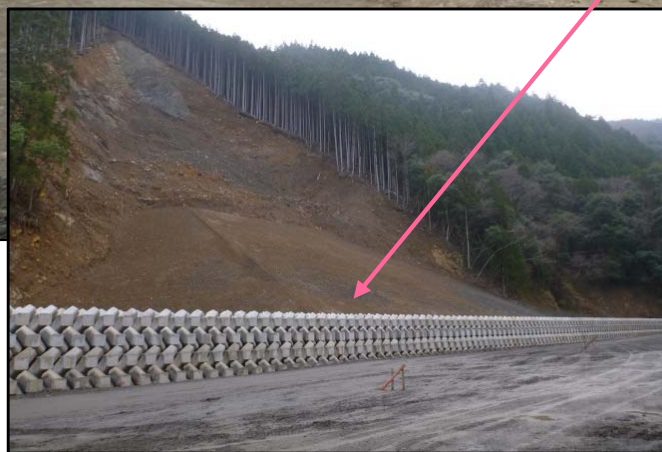
コンクリートブロック護岸工 完成状況

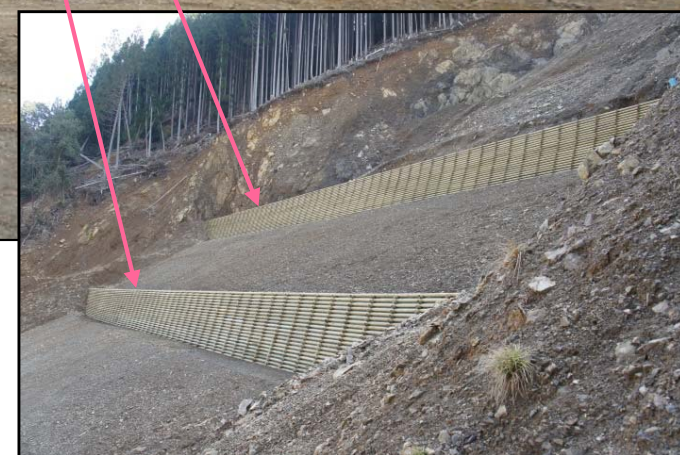
木製土留工 完成状況

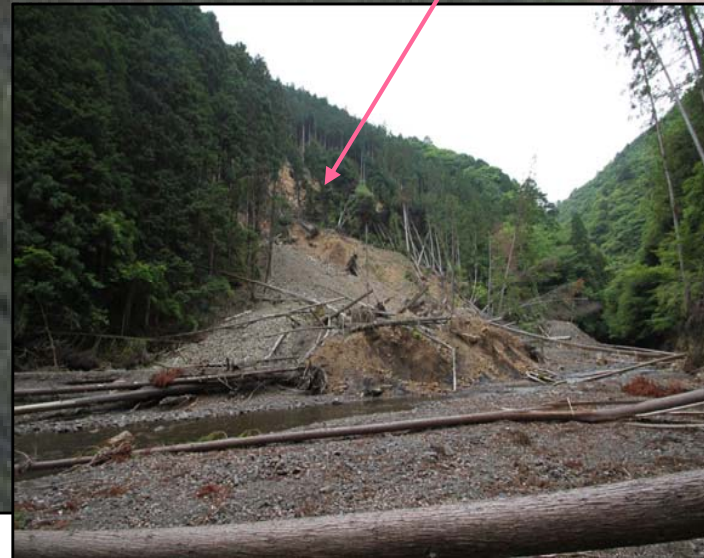
山腹崩壊の状況

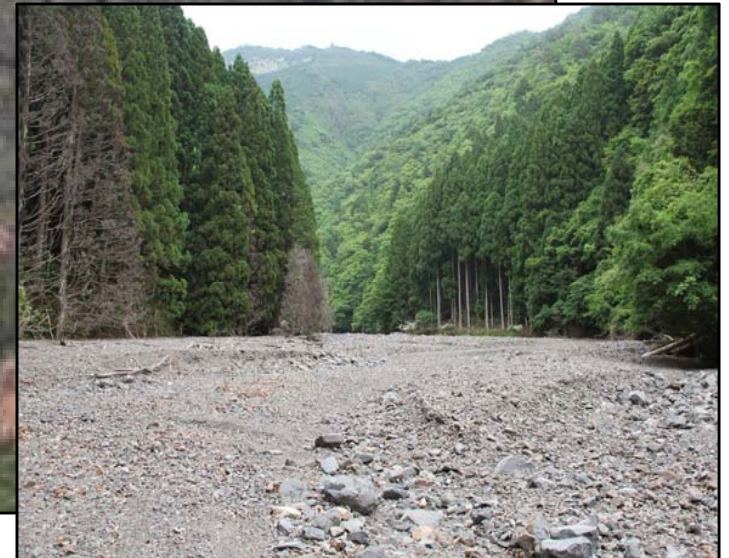
溪流内の不安定土砂堆積状況
