# 平成23年 紀伊半島大水害 林野庁民有林直轄治山事業(近畿中国森林管理局 奈良森林管理事務所)

## ○工事概要 (十津川村)

# 五百瀬工区(2号地)

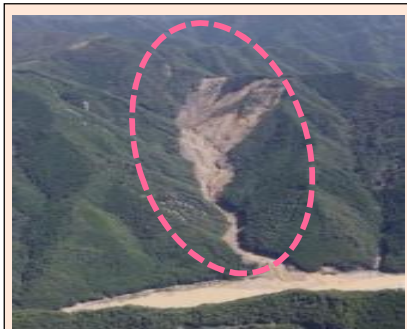
**野尻工区 (被災直後)**  
 ・崩壊規模 20.44ha  
 ・対策：谷止工、山腹工

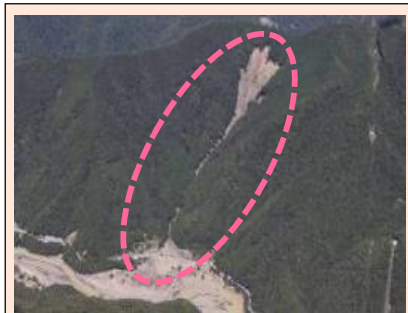
**長殿(テラ谷)工区 (被災直後)**  
 ・崩壊規模 2.75ha  
 ・対策：谷止工、山腹工

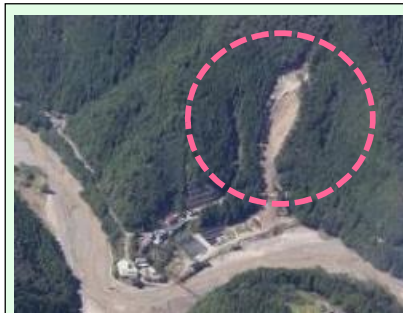
**五百瀬工区(1号地) (被災直後)**  
 ・崩壊規模 0.47ha  
 ・対策：山腹工  
**(令和4年度工事完了)**

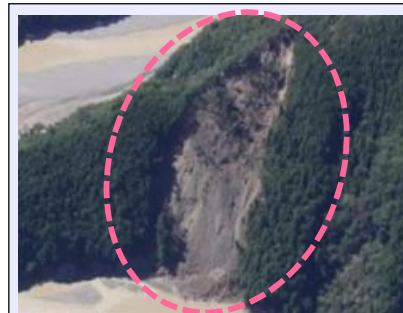
**折立工区 (被災直後)**  
 ・崩壊規模 2.36ha  
 ・対策：山腹工  
**(平成27年度工事完了・移管済)**

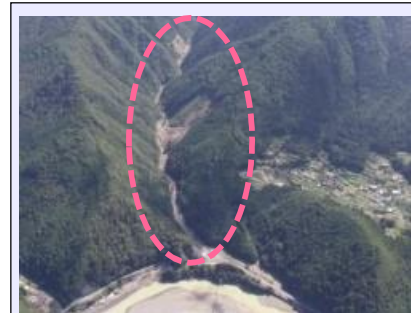
**高津工区 (被災直後)**  
 ・崩壊規模 2.67ha  
 ・対策：谷止工、山腹工  
**(平成30年度工事完了・移管済)**

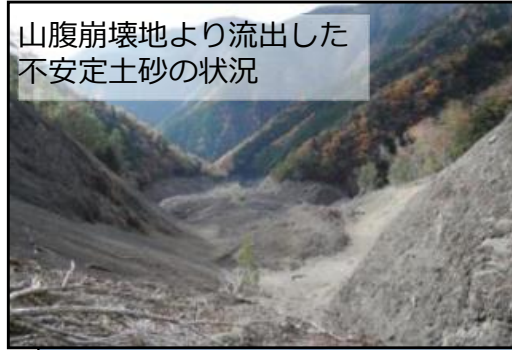
山腹崩壊地より流出した不安定土砂の状況

山腹崩壊によって土砂が流出し、不安定な土砂が堆積しているため、谷止工により渓床を安定させて土砂の流出の抑止・調整を図ります。
