# 平成23年 紀伊半島大水害 林野庁民有林直轄治山事業（近畿中国森林管理局 奈良森林管理事務所）

## ○工事概要（十津川村）

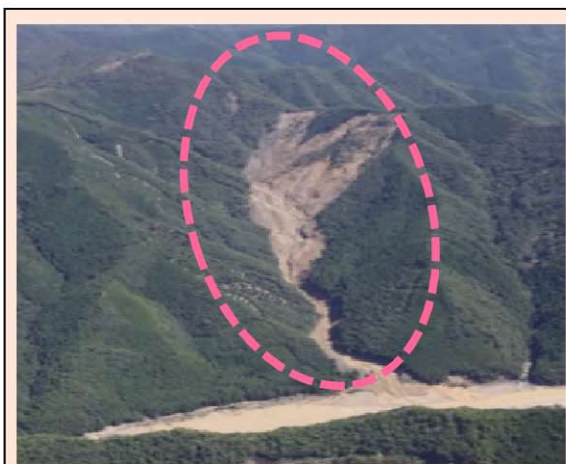
#### 野尻工区（被災直後）

- ・崩壊規模 20.44ha
- ・対策：谷止工、山腹工

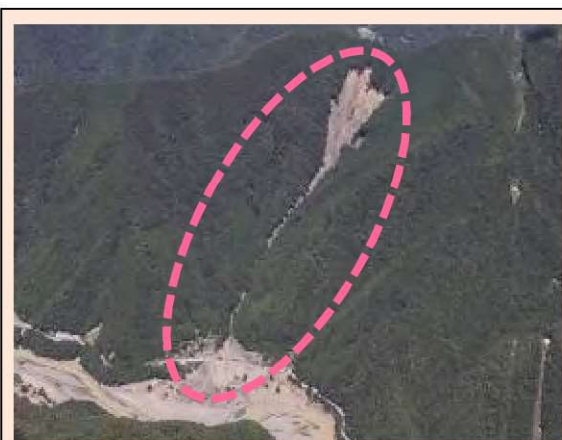
#### 長殿(テラ谷)工区（被災直後）

- ・崩壊規模 2.75ha
- ・対策：谷止工、山腹工

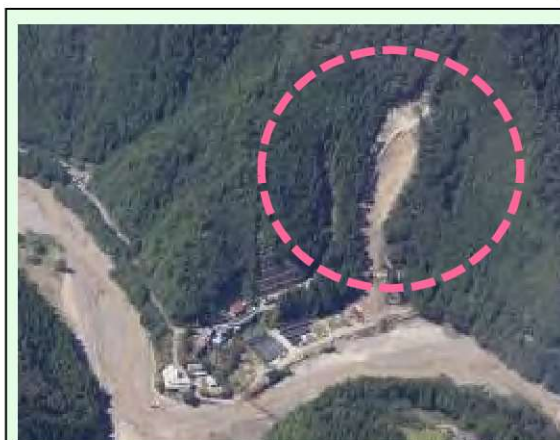
#### 五百瀬工区(1号地)（被災直後）

- ・崩壊規模 0.47ha
  - ・対策：山腹工
- （令和4年度工事完了）

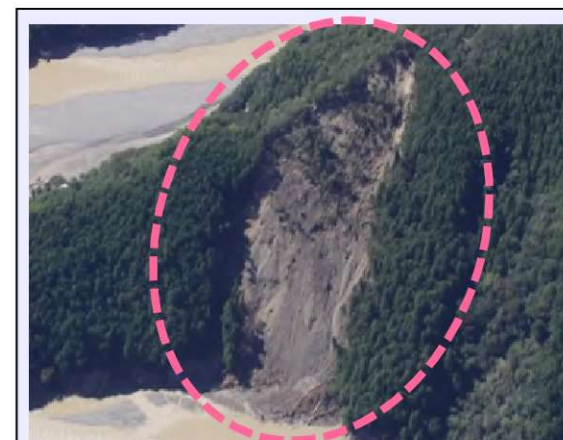
#### 折立工区（被災直後）

- ・崩壊規模 2.36ha
  - ・対策：山腹工
- （平成27年度工事完了・移管済）

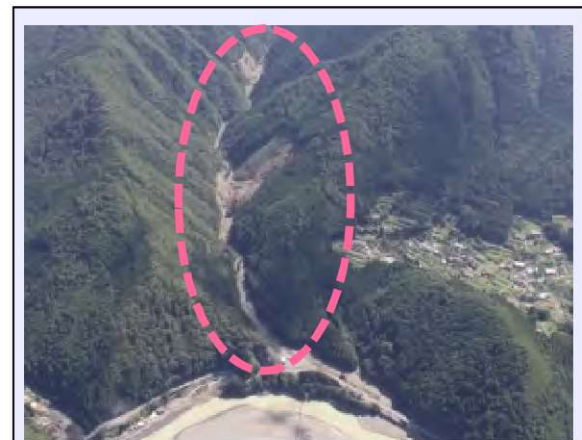
#### 高津工区（被災直後）

- ・崩壊規模 2.67ha
  - ・対策：谷止工、山腹工
- （平成30年度工事完了・移管済）

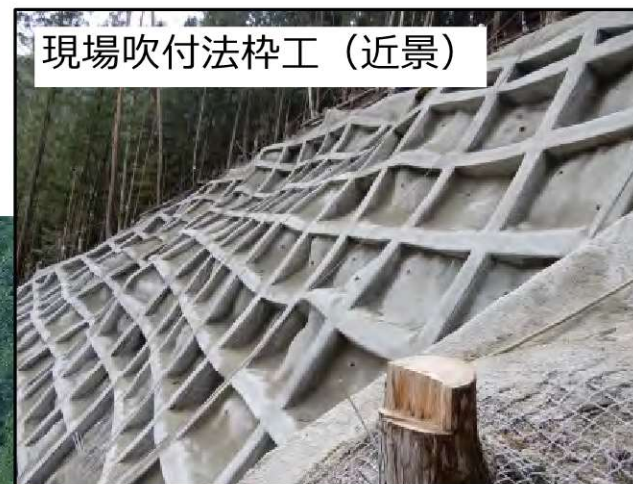
現場吹付法砕工（近景）

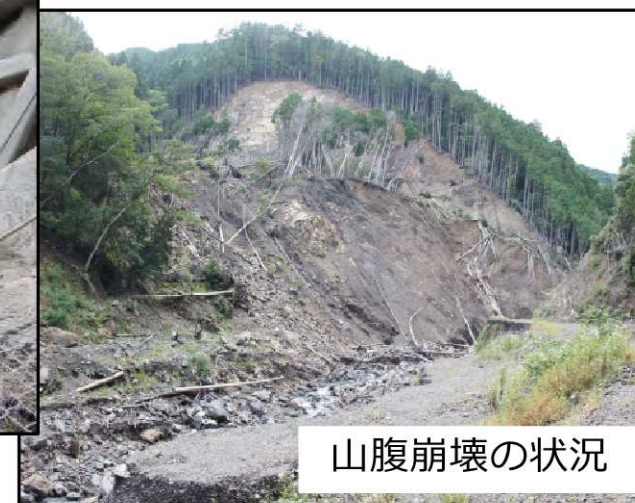
山腹崩壊の状況
