令和5年度  
大杉谷国有林ニホンジカ生息状況調査  
報告書

令和6年2月  
三重森林管理署

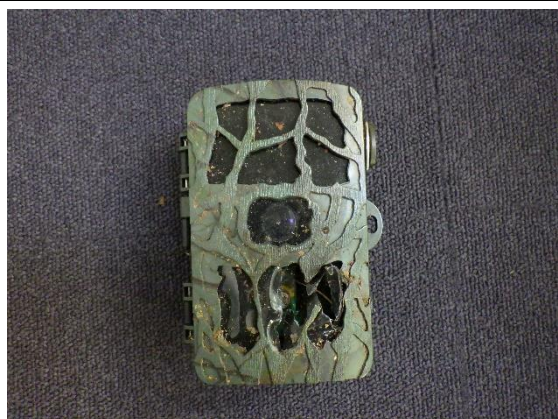
※黄色：クマによる破壊と考えられる。

S20 : 破損状況  
下部のセンサーが破損

地点	内容	対応
16-1	留め具やカメラ内部が破壊され、内部の電池やSDが地面に散らばっていた。	11月9日に本体とSDは回収、電池は4本のみ発見し回収した。当日にTREL18J-DSを設置した。
	破損日：不明	
18-1	動作や撮影は行えていたが、写真にバグのような不良な画像が散見された。	11月9日にカメラ本体を回収。当日にTREL18J-DSを設置した。
S05	センサーとベルト固定部が破壊されて地面に落ちていた。内部まで浸水し動作しなかった。	11月6日にカメラ本体を回収。11月21日にトロフィーカムを設置した。
	破損日：不明	
S14	センサーに破損が見られたが、動作に不具合は見られなかった。	11月7日に電池とSDの交換のみ行い本体は継続して設置した。
	破損日：不明	
S15	ベルトが切られカメラ本体が地面に落ちていた。	11月7日作業時に動作は問題なく、破損も見られなかったため再設置した。
	破損日：10/14	
S17-R01	センサーに破損が見られたが、動作に不具合は見られなかった。	11月8日に電池とSDの交換のみ行い、本体は11月21日にトロフィーカムと交換した。
	破損日：推定5/27	
S20	センサーとベルト固定部が破壊されて地面に落ちていた。内部まで浸水し動作しなかった。	11月6日にカメラ本体を回収。当日にトレイルカメラ H982 を設置した。
	破損日：6/10	
S25	蝶番が破損し留め具が開いた状態になっていた。内部まで浸水し動作しなかった。	11月8日に電池とSDのみ回収し、11月9日にTREL18J-DSと交換した。
	破損日：不明	
R2-8	センサーとベルト固定部が破壊されて地面に落ちていた。内部まで浸水し動作しなかった。	11月8日にカメラ本体を回収。11月21日にトロフィーカムを設置した。
	破損日：6/23	
R2-9	センサーが破壊されて内部まで浸水し動作しなかった。	11月8日にカメラ本体を回収。11月21日にトロフィーカムを設置した。
	破損日：推定6/18

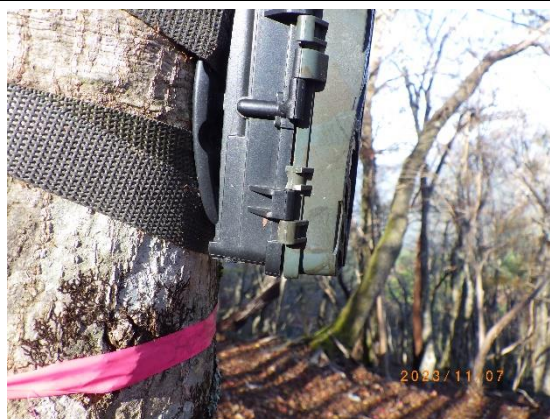
S25 : 破損状況  
蝶番が破損

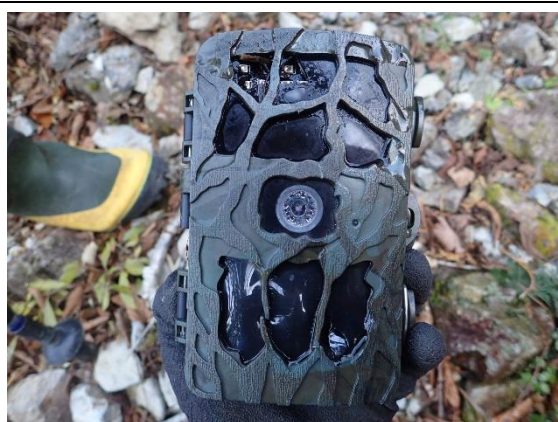
R2-8 : 破損状況  
上部の赤外線 LED と下部のセンサーが破損

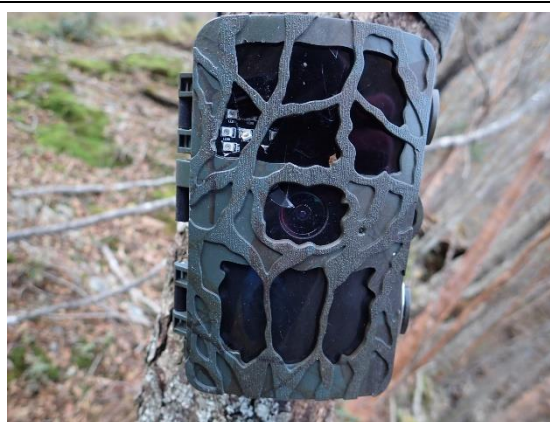
R2-9 : 破損状況  
上部の赤外線 LED が破損

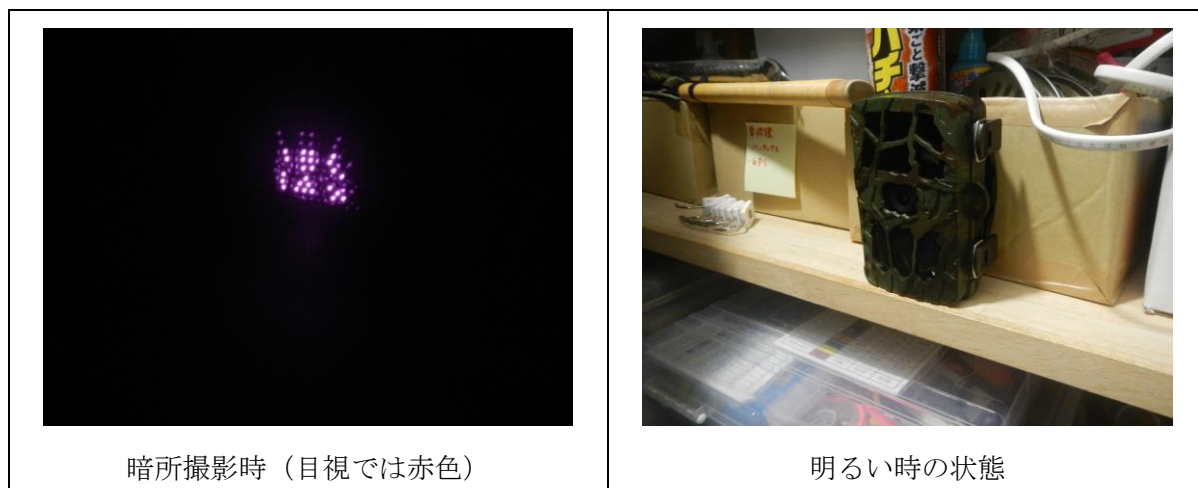
図 3-34 暗所における撮影検証結果（トレイルカメラ H982）

後日、現地に設置されている同機種（トレイルカメラ H982）で暗所における撮影状況を検証したところ、撮影時に赤外線 LED が赤く発光していた（図 3-34）。人間の目には周囲を照らすほどではなく、暗闇の中で視界に入れば分かる程度の光量であったが、夜目が利く動物によってはさらに敏感に感じ取れる可能性があり、これにクマが反応してカメラが破壊された可能性が考えられる。

暗所撮影時（目視では赤色）

今後も継続調査を行うにあたり、クマの動向に留意し、カメラの破壊が繰り返される場合はカメラ設置箇所の変更やカメラ機種の変更も検討する必要があると考えられる。

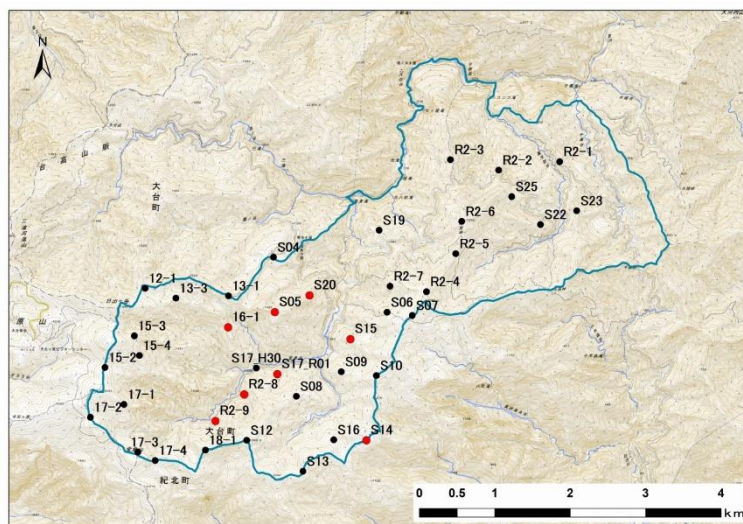
図 3-36 カメラの位置 (● : 破壊されたカメラ)

ツキノワグマ（以下、「クマ」と言う。）の撮影があった地点を図 3-33 に、月別延べ撮影頭数を表 3-10 に示す。クマは 22 地点で撮影され、最も述べ撮影頭数が多かったのは地点 S17\_R01（12 頭）であった。ほとんどが単独の撮影であったが、親子の撮影も確認された（地点 17-4）。クマが撮影された地点は広範囲にわたっており、カモシカと同様に錯誤捕獲が発生する可能性を考慮する必要がある。また、令和 5（2023）年度はクマによってカメラを破壊されたと考えられる事例が 7 件発生しており、堂倉山～堂倉谷～テンネンコウシ高にかけての範囲でカメラの破壊が確認された（図 3-36）。現地調査中にもクマ糞は複数確認されており、当該範囲がクマの縄張りになっている可能性が考えられる。
