紀伊半島大水害からの 復旧をめざして

【紀伊田辺地区 民有林直轄治山事業】

林野庁 近畿中国森林管理局

和歌山森林管理署

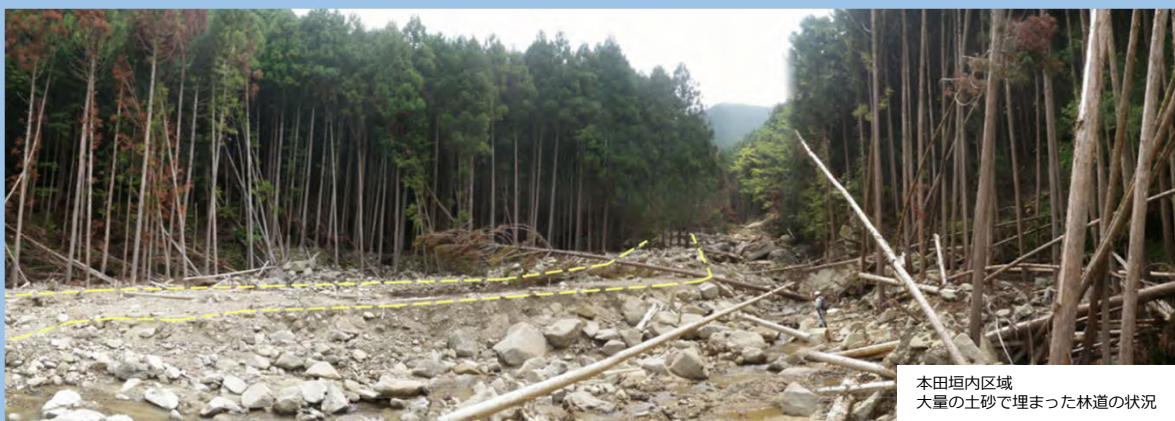
- 上秋津区域では、長さ約550m、幅約340mの大規模な地すべり性の動きが見られ、下流の県道に被害が発生しました。
- 本田垣内区域では、上流の大崩壊地から流れ出た土石によって直下の車道が破損し、上流域へのアクセスが寸断するなどの被害が発生しました。

本田垣内区域
大量の土砂で埋まった林道の状況

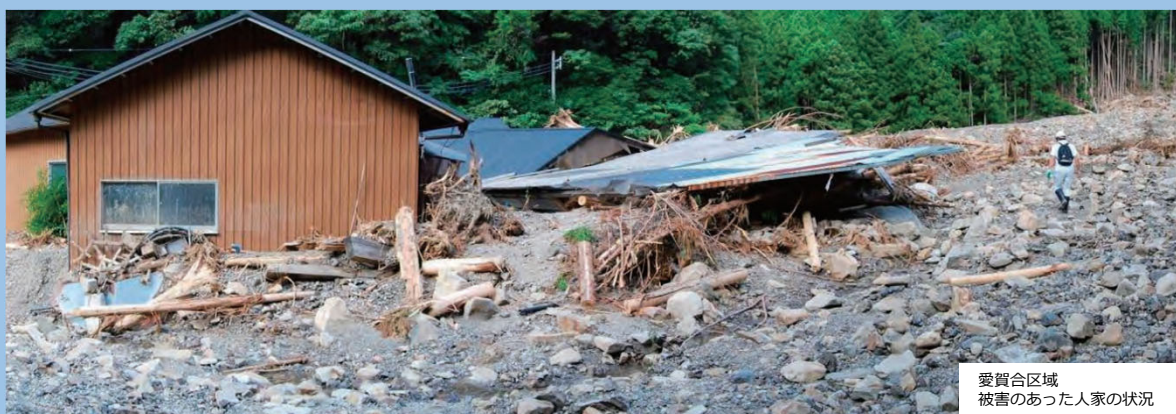
- 上平治川区域では、斜面長約390m、幅約200mの崩壊が生じ、崩壊地内を通過していた市道武住谷線が崩落し、土砂流出により長区間にわたり溪流が荒廃しました。
- 下モ谷西側区域では、上流域での地すべり性の崩壊と土砂の流出による被害が発生しました。
- 愛賀合区域では、斜面長約160m、幅約40mの崩壊が生じ、それに起因する土砂の流出により市道観音谷黒線が寸断され、上流域の人家の孤立や農地に被害が発生しましたが、現在は工事が完了しています。

愛賀合区域
被害のあった人家の状況

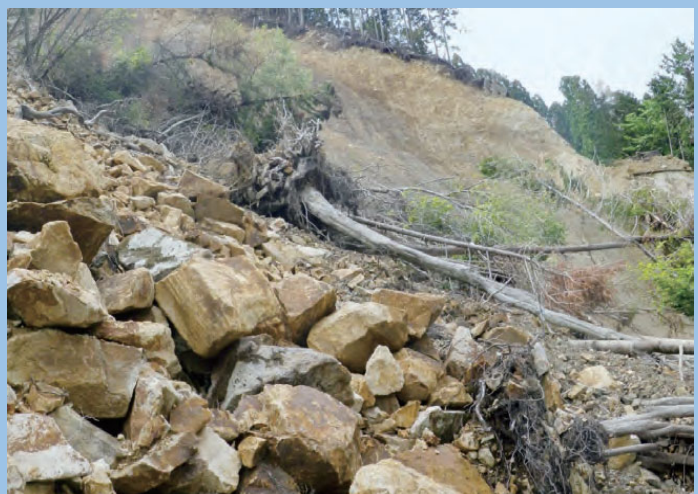
主に砂岩・泥岩・礫岩から成っていて、周辺の断層の影響で褶曲や破碎を受けている部分が多く見られます。中には激しく破碎され脆くなった岩や、熱水や風化による影響を受けて軟らかくなった岩などがあり、平成23年の豪雨災害では、これらを原因とした崩壊が多数発生しました。

脆い岩などが豪雨時に崩落した様子（上平治川区域）

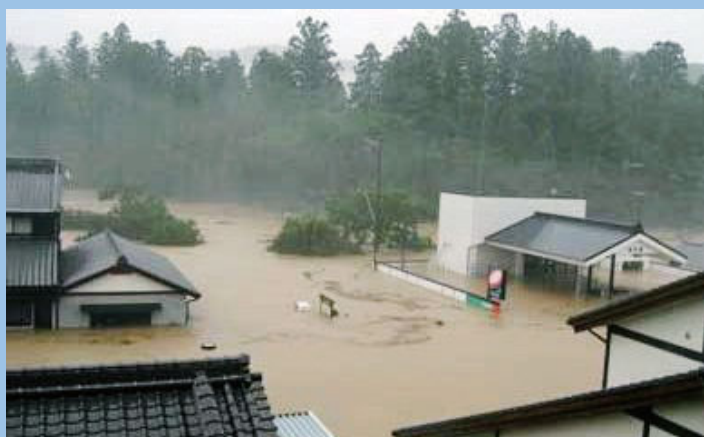
台風12号による豪雨で水没した街（田辺市本宮町）

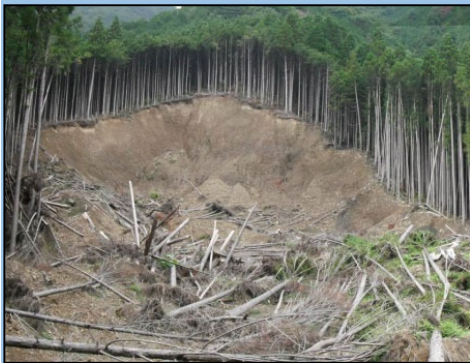
荒廃した斜面

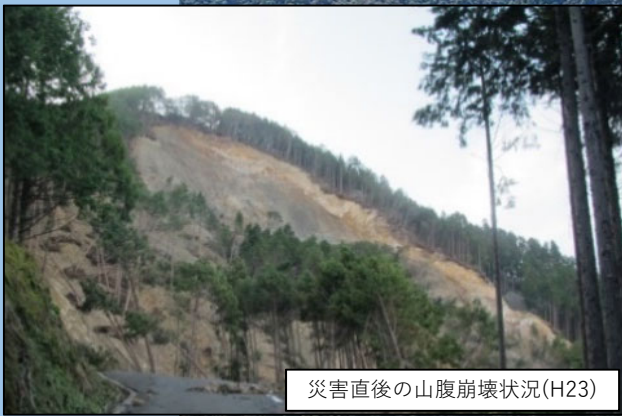
災害直後の山腹崩壊状況(H23)

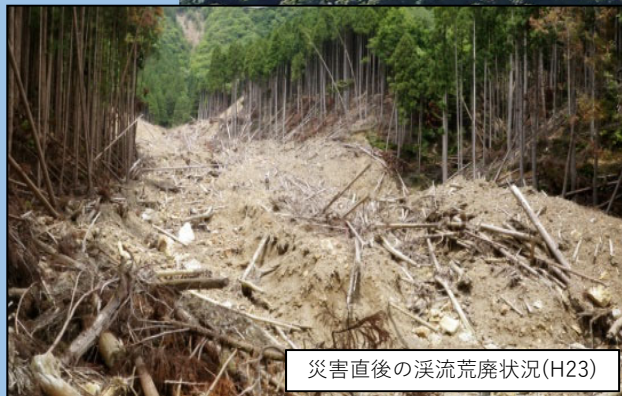
災害直後の溪流荒廃状況(H23)

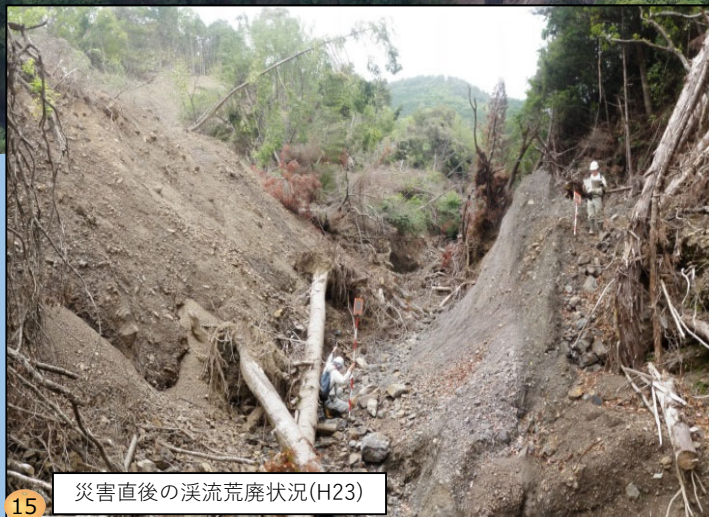
災害直後の溪流荒廃状況(H23)

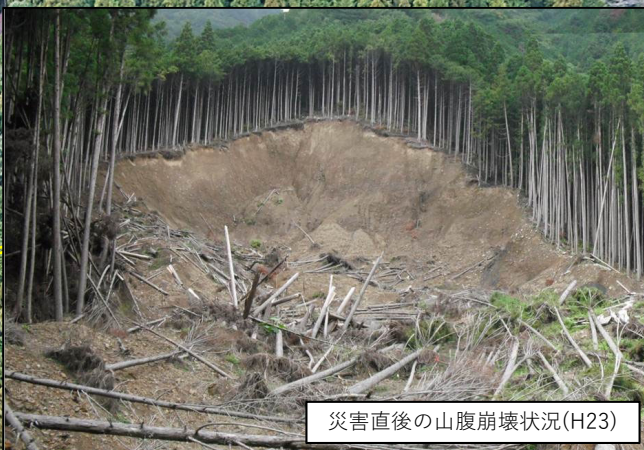
- 八升前区域では、斜面長約140m、幅約50mの崩壊が生じ、それに起因する土砂の流出により市道湯峯支線が寸断され、崩壊地直下では河道が閉塞し、下流域へ土砂が流出するなどの被害が発生しましたが、現在は工事が完了しています。
- 菖蒲谷区域では、斜面長約170m、幅約60mの崩壊が生じ、崩壊地内にある世界遺産の熊野古道が被災し、下流域の溪流が激しく荒廃しましたが、現在は工事が完了しています。

災害直後の山腹崩壊状況(H23)

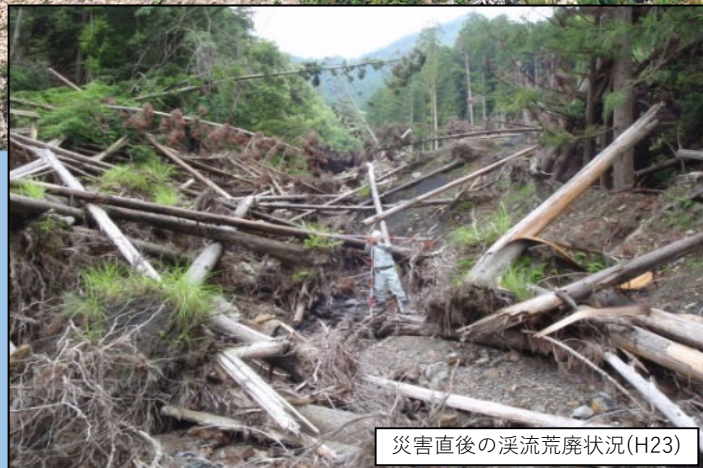
災害直後の溪流荒廃状況(H23)
