ドローンを活用したシカネット巡視

(令和6年度森林・林業交流研究発表会
「ドローンによる獣害防護柵巡視における視認性向上の工夫」内容抜粋)

和歌山森林管理署

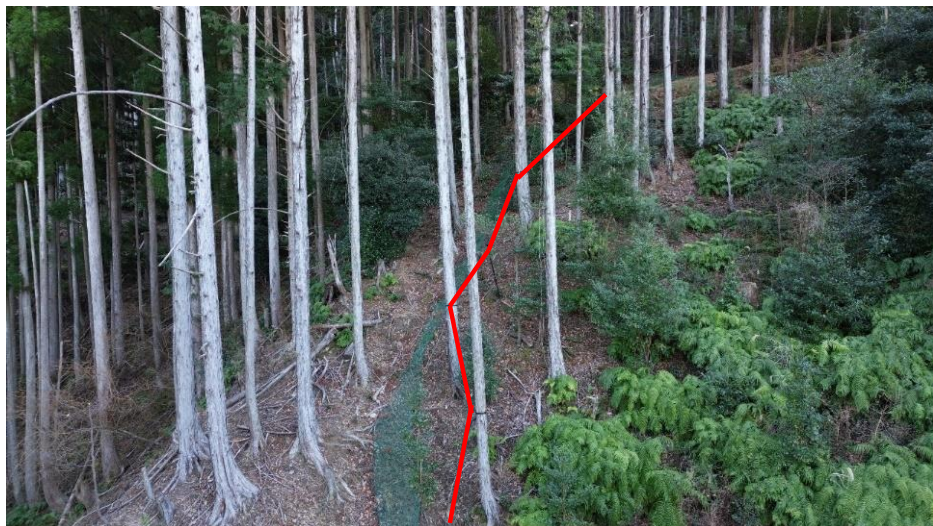
スカートネットの緑色アニマルネットしか見えない

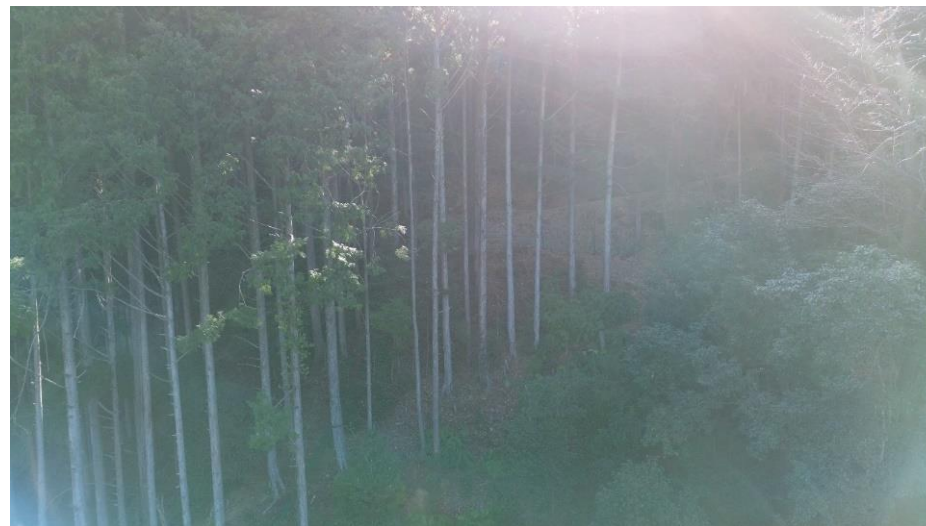
日光によって全く視認できない

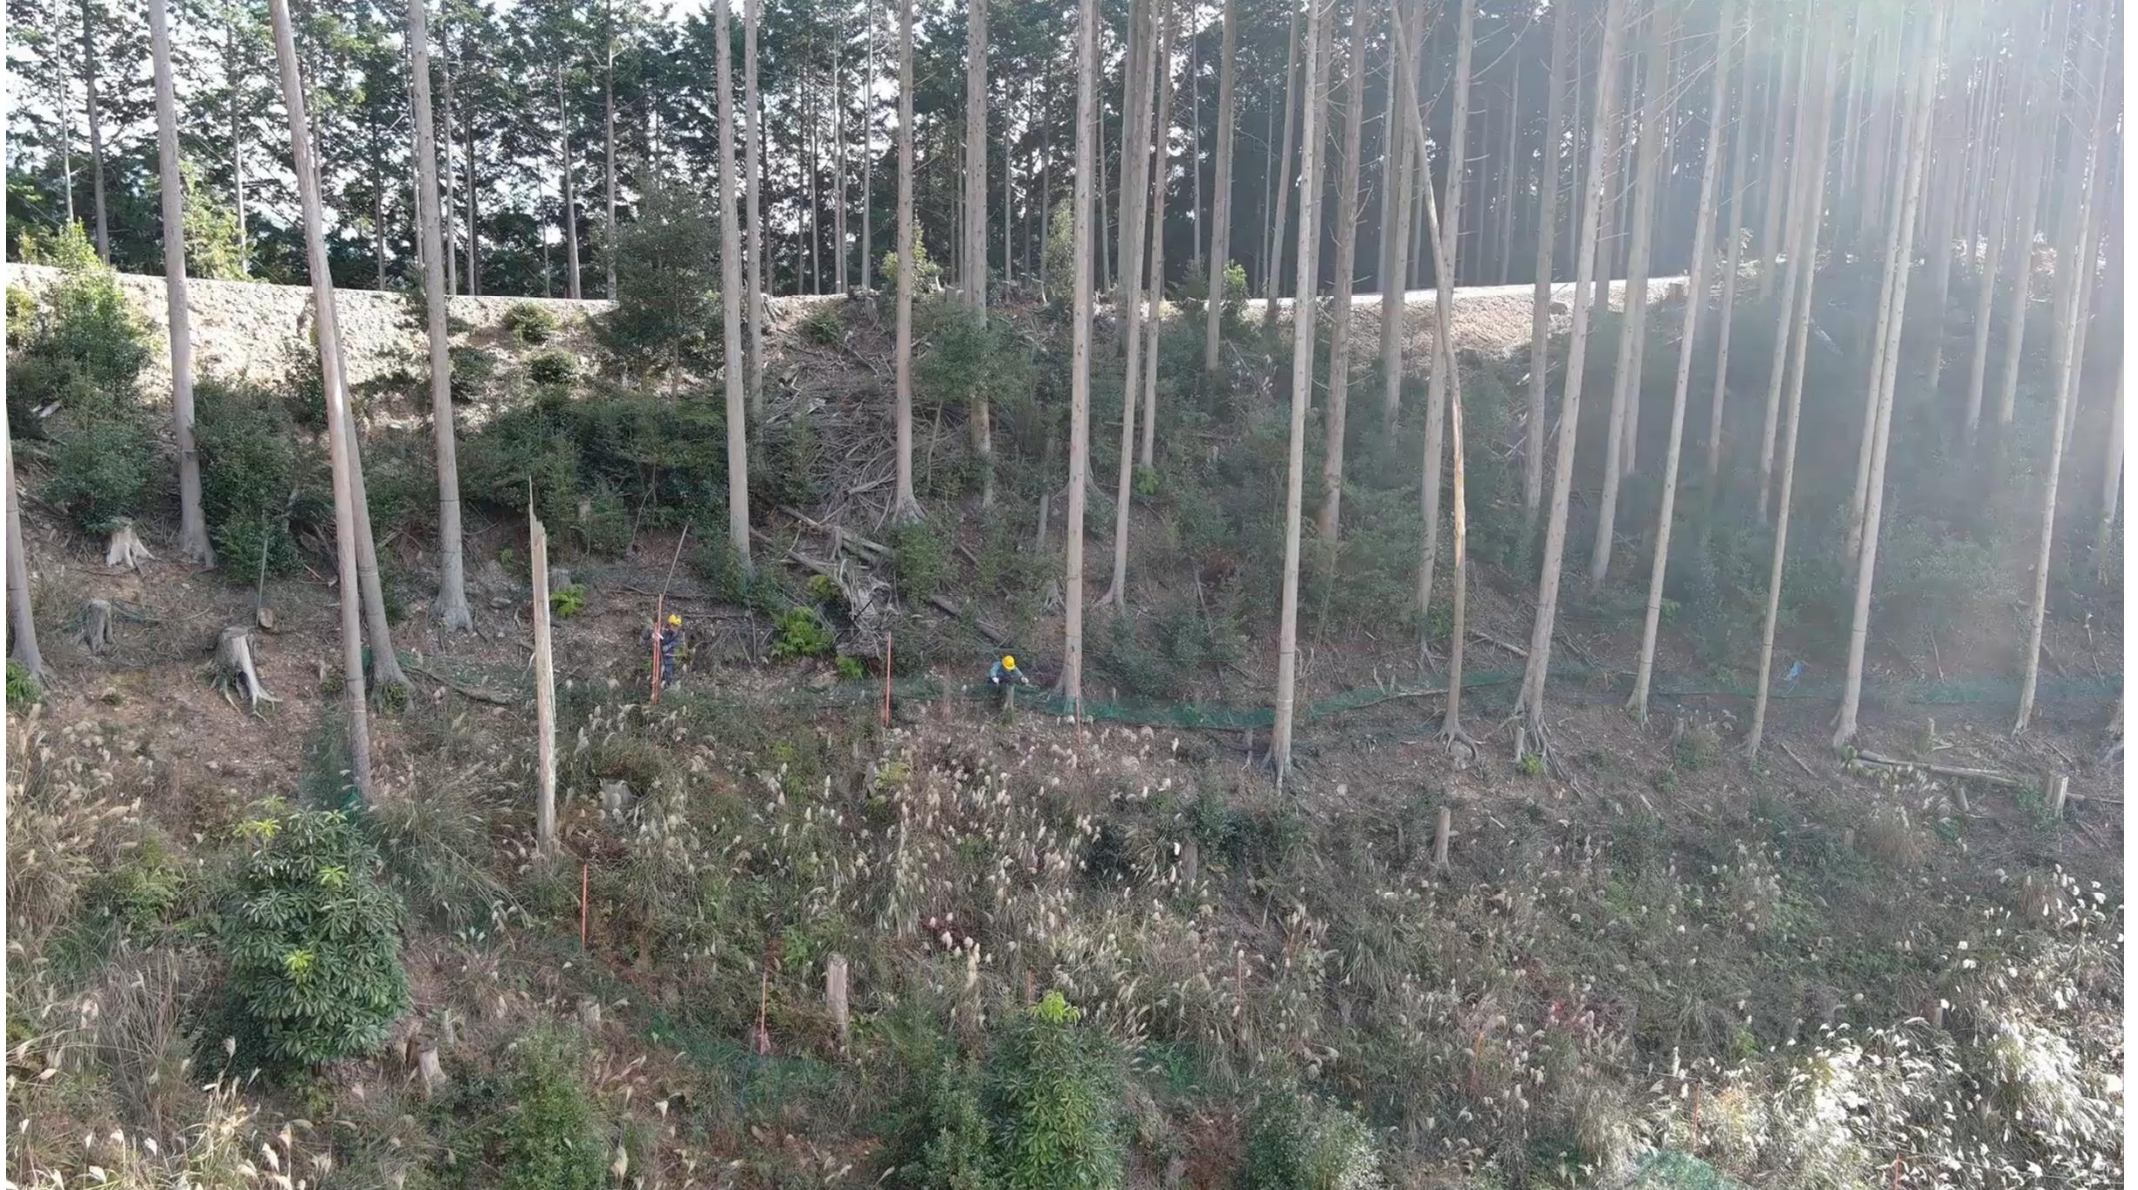
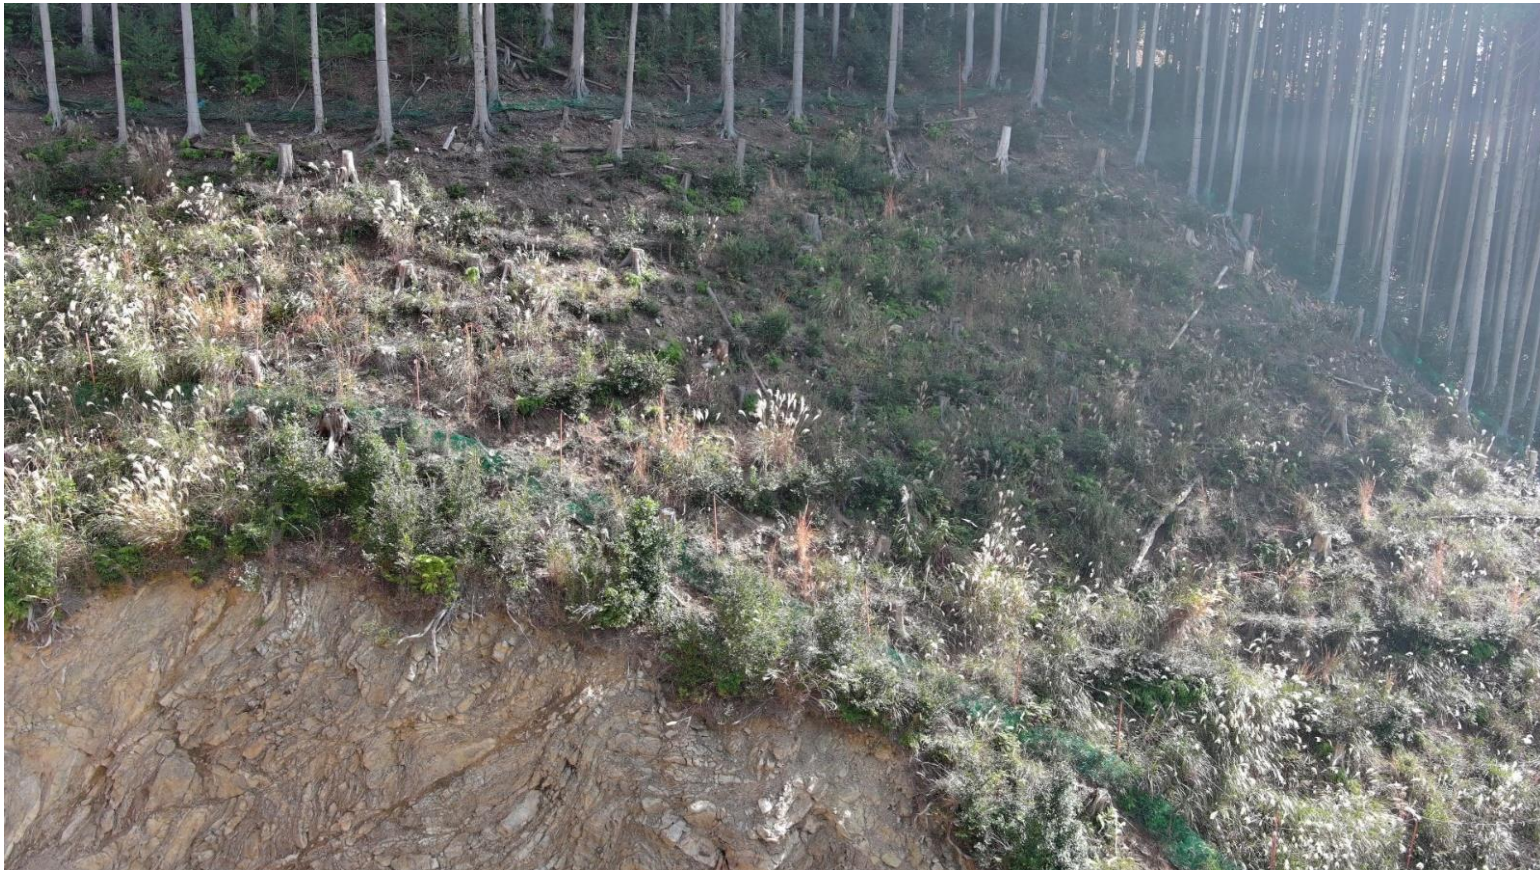
検証内容 ～オレンジ支柱＋黒ネット～

支柱：黒に比べ視認性に優れる。
ネット：視認性は悪く、破れも見えない
→倒木など大きな損壊は判別できる。

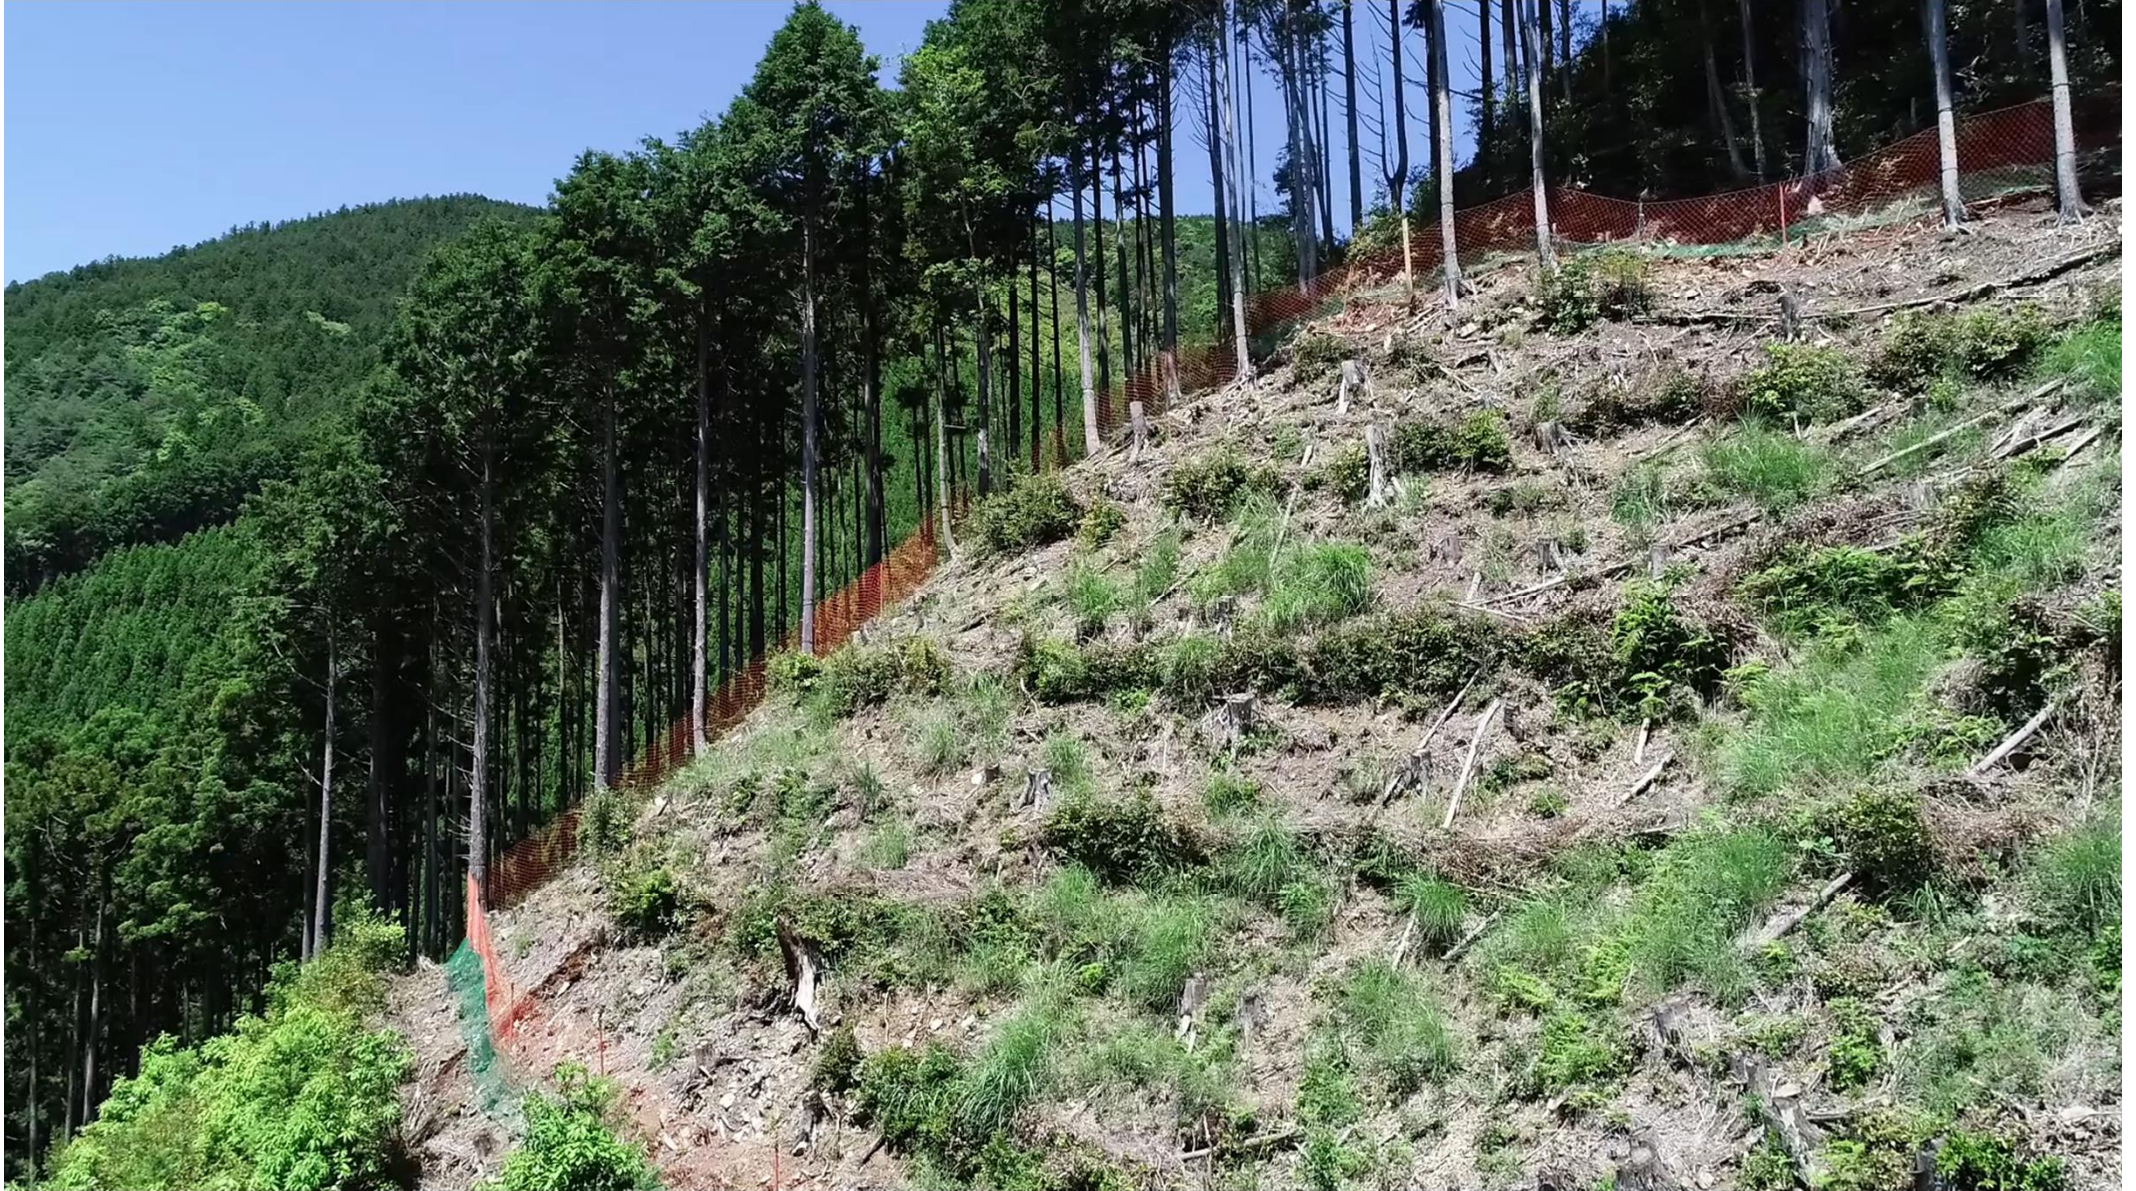
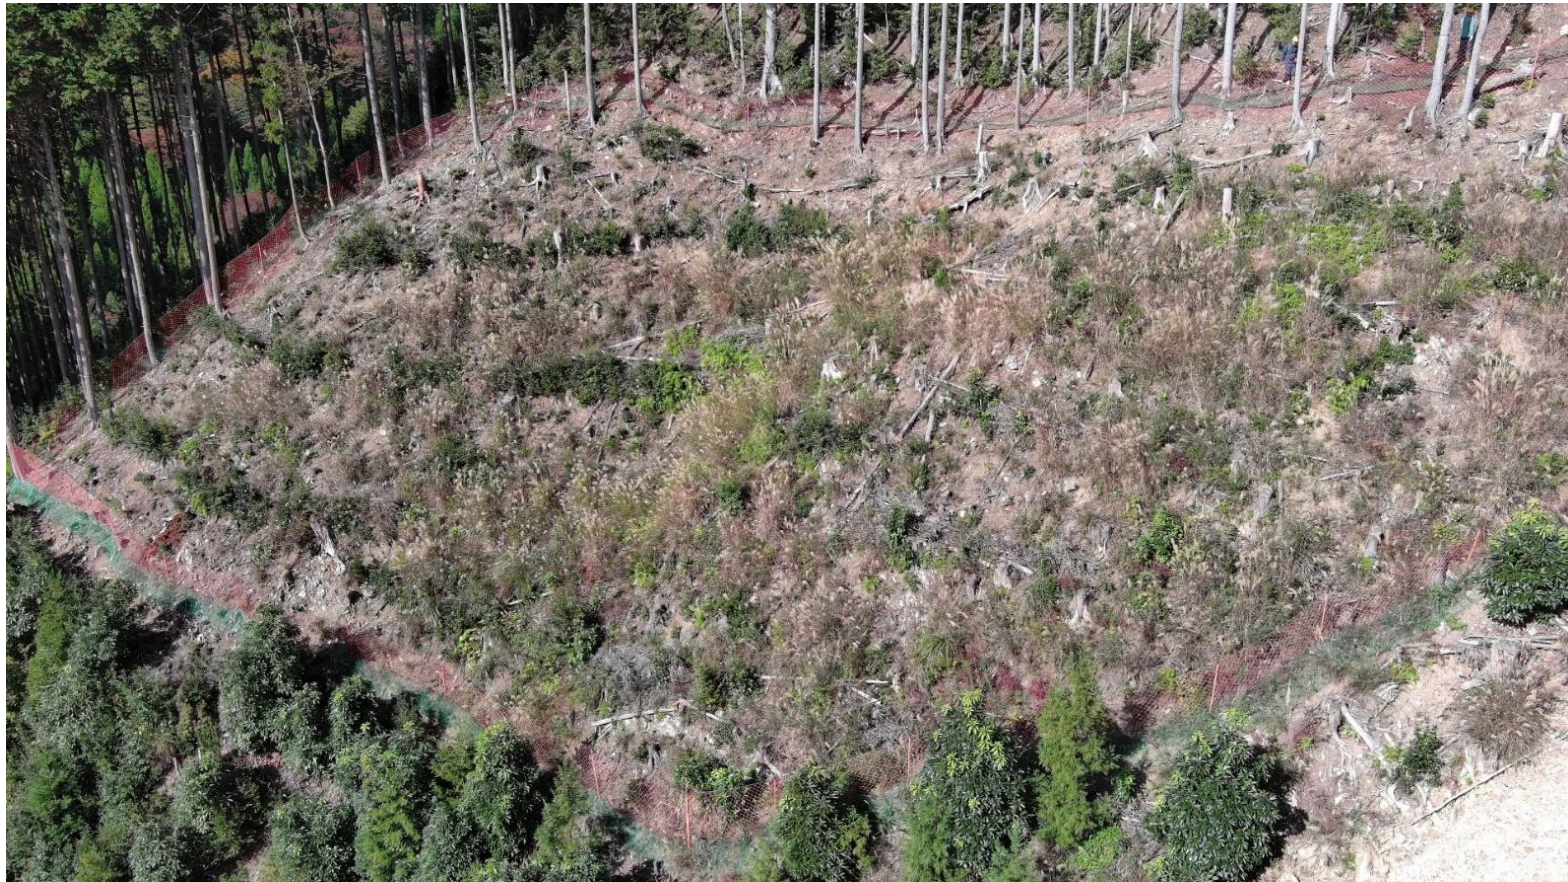
検証内容 ～オレンジ支柱＋オレンジネット～

支柱　：黒に比べ視認性に優れる。
ネット：視認性は良く、大きな破れは見える
→最も視認性に優れている

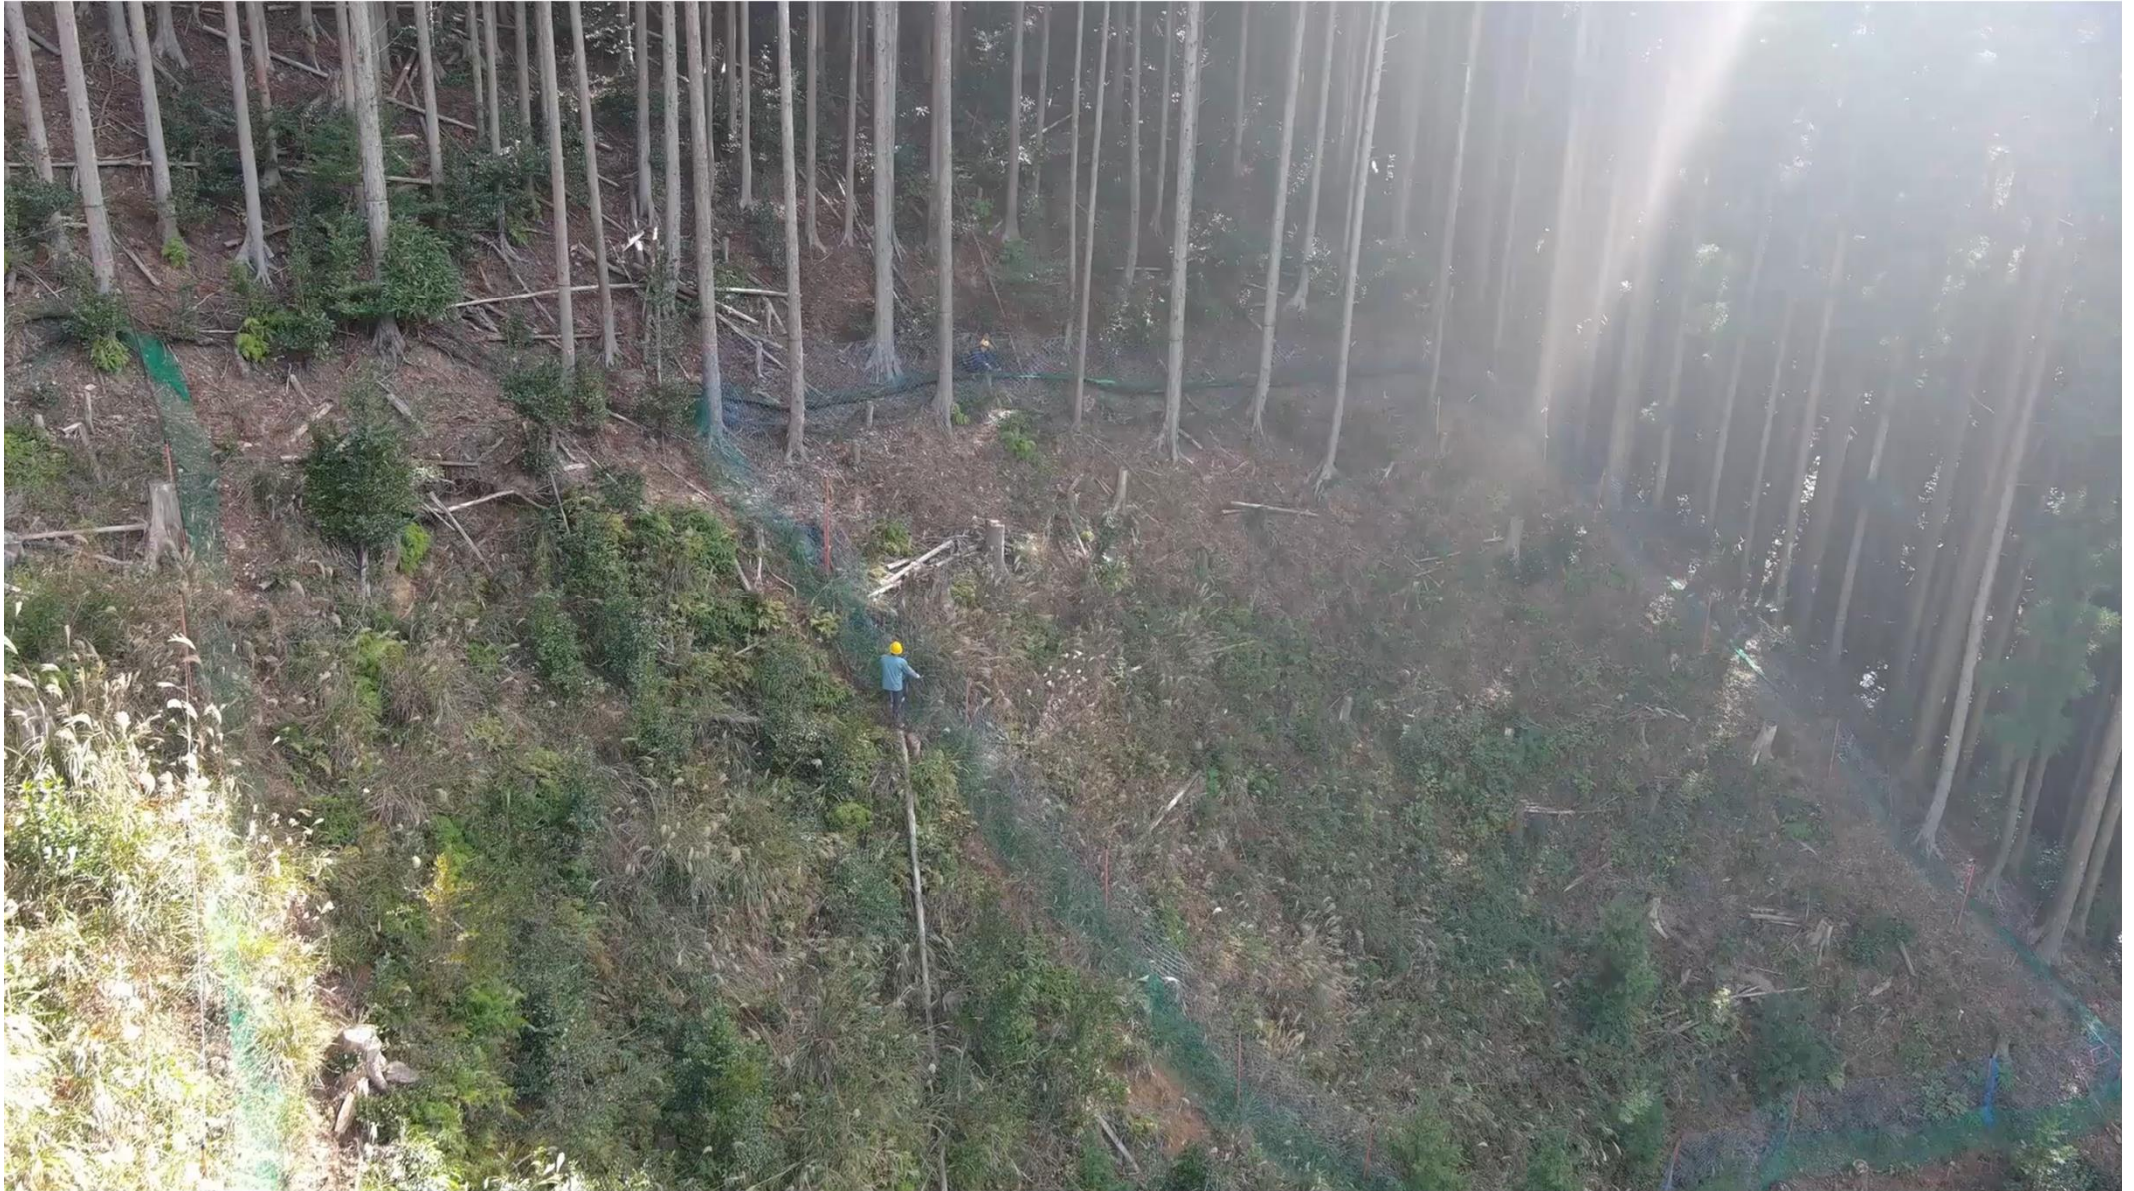
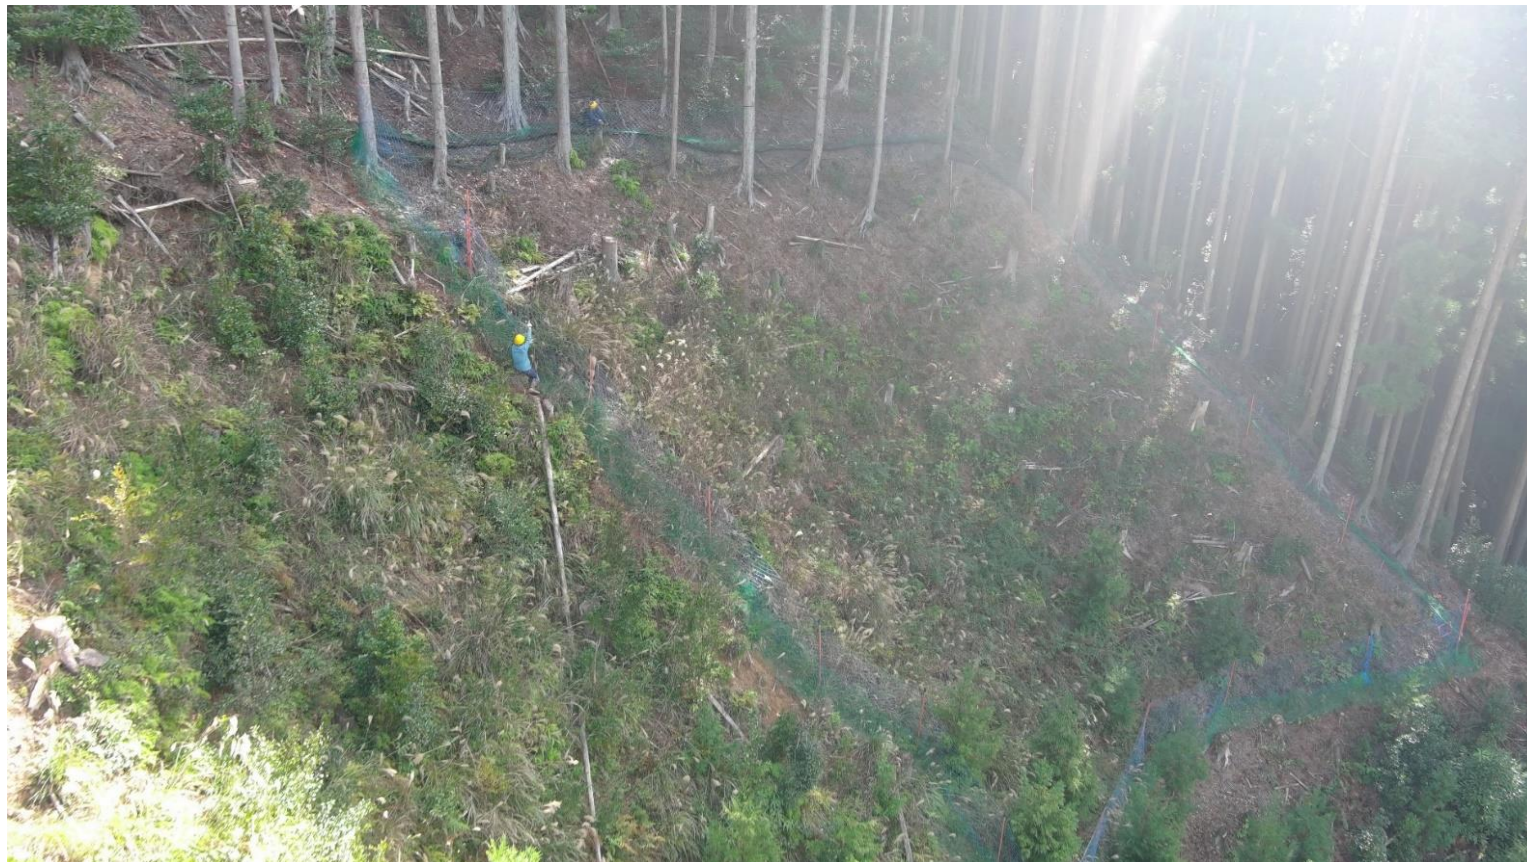
検証内容 ～オレンジ支柱＋青ネット～

支柱：黒に比べ視認性に優れる。

ネット：視認性は良いが、破れは見にくい

→視認性は良いが日光の向きによっては見えづらい

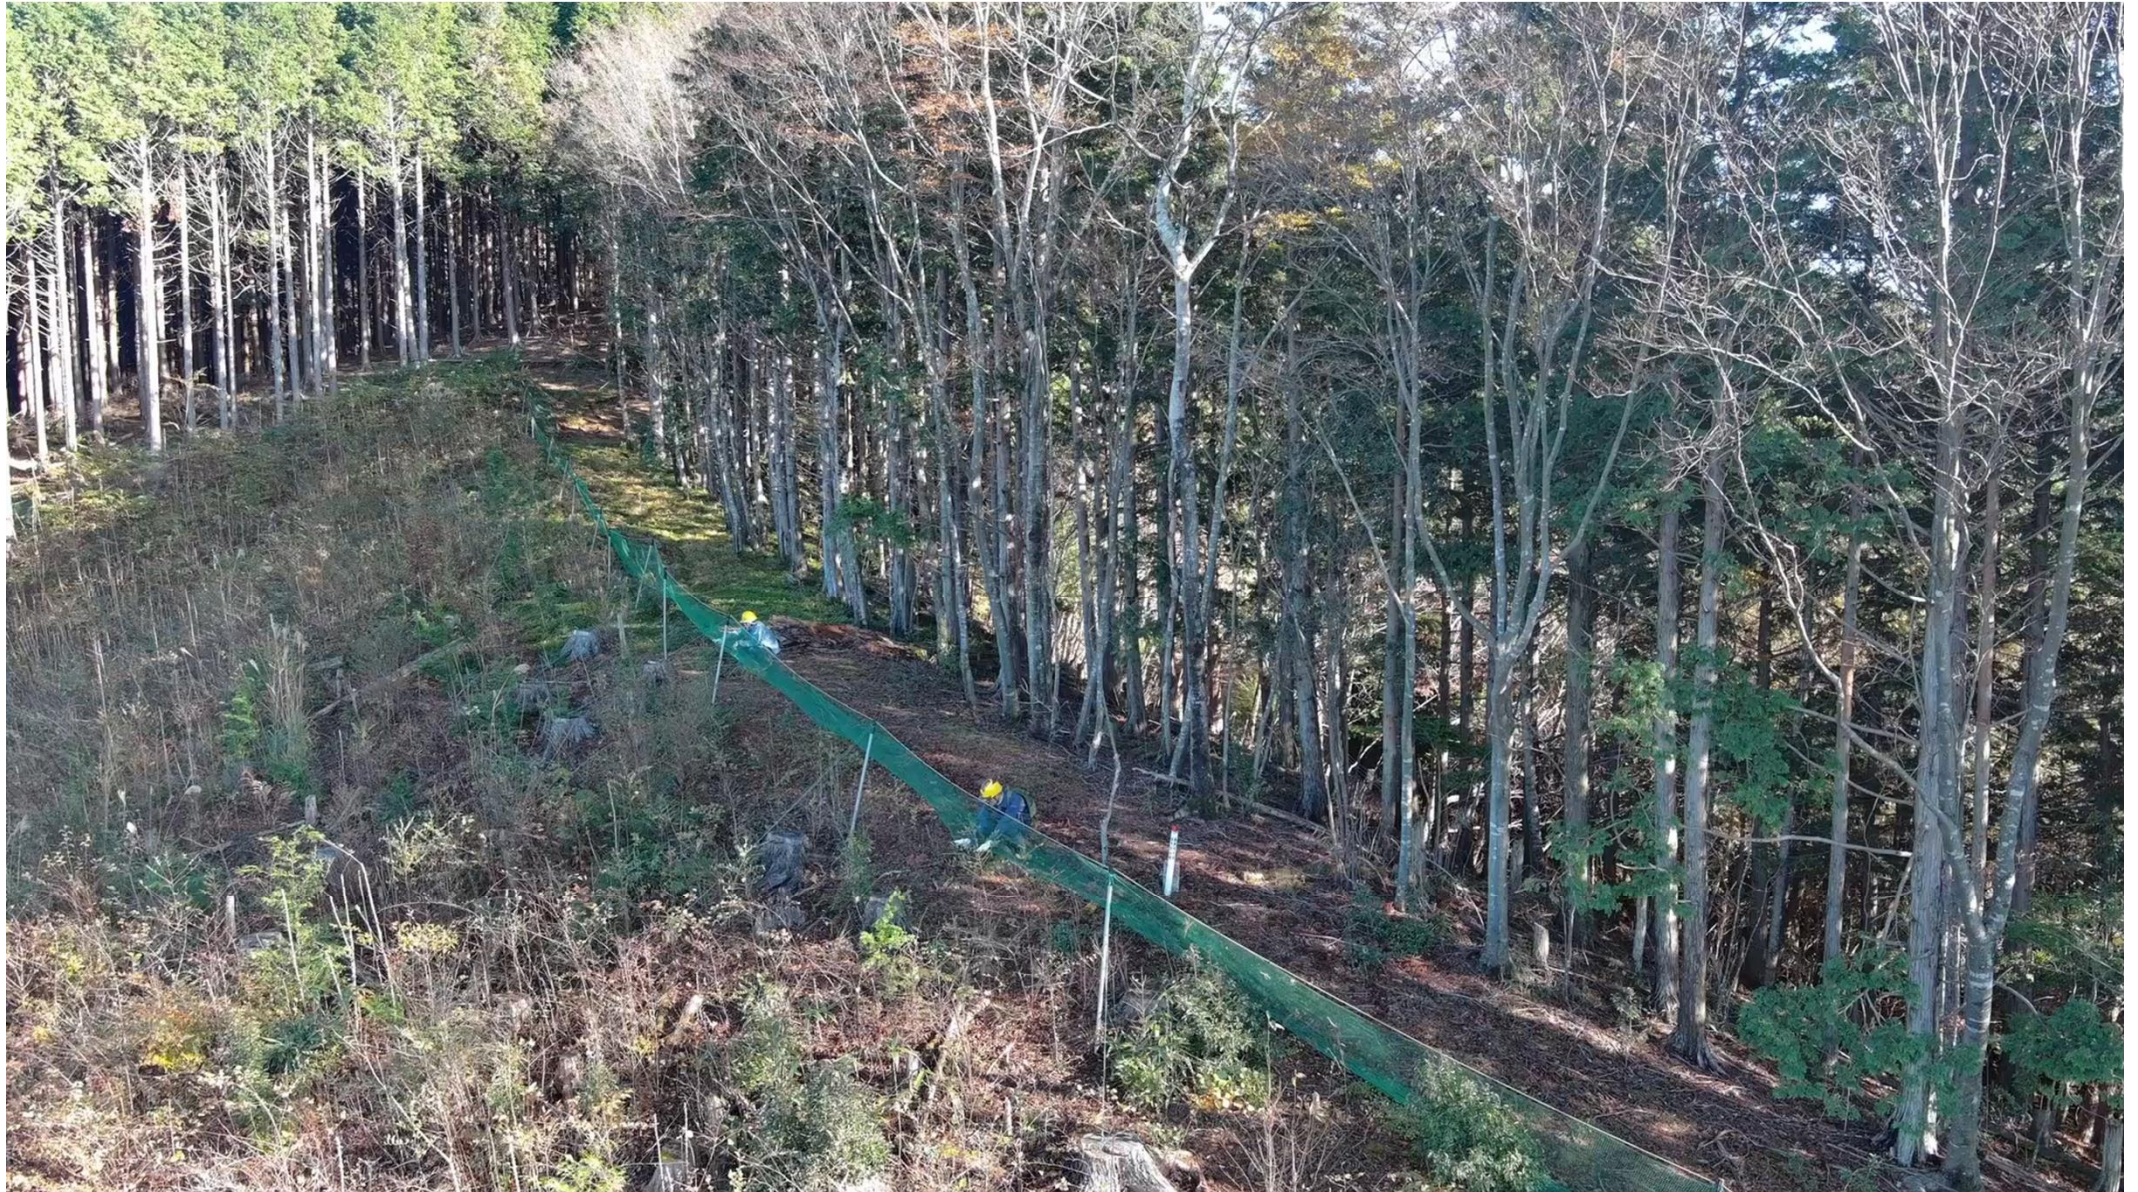
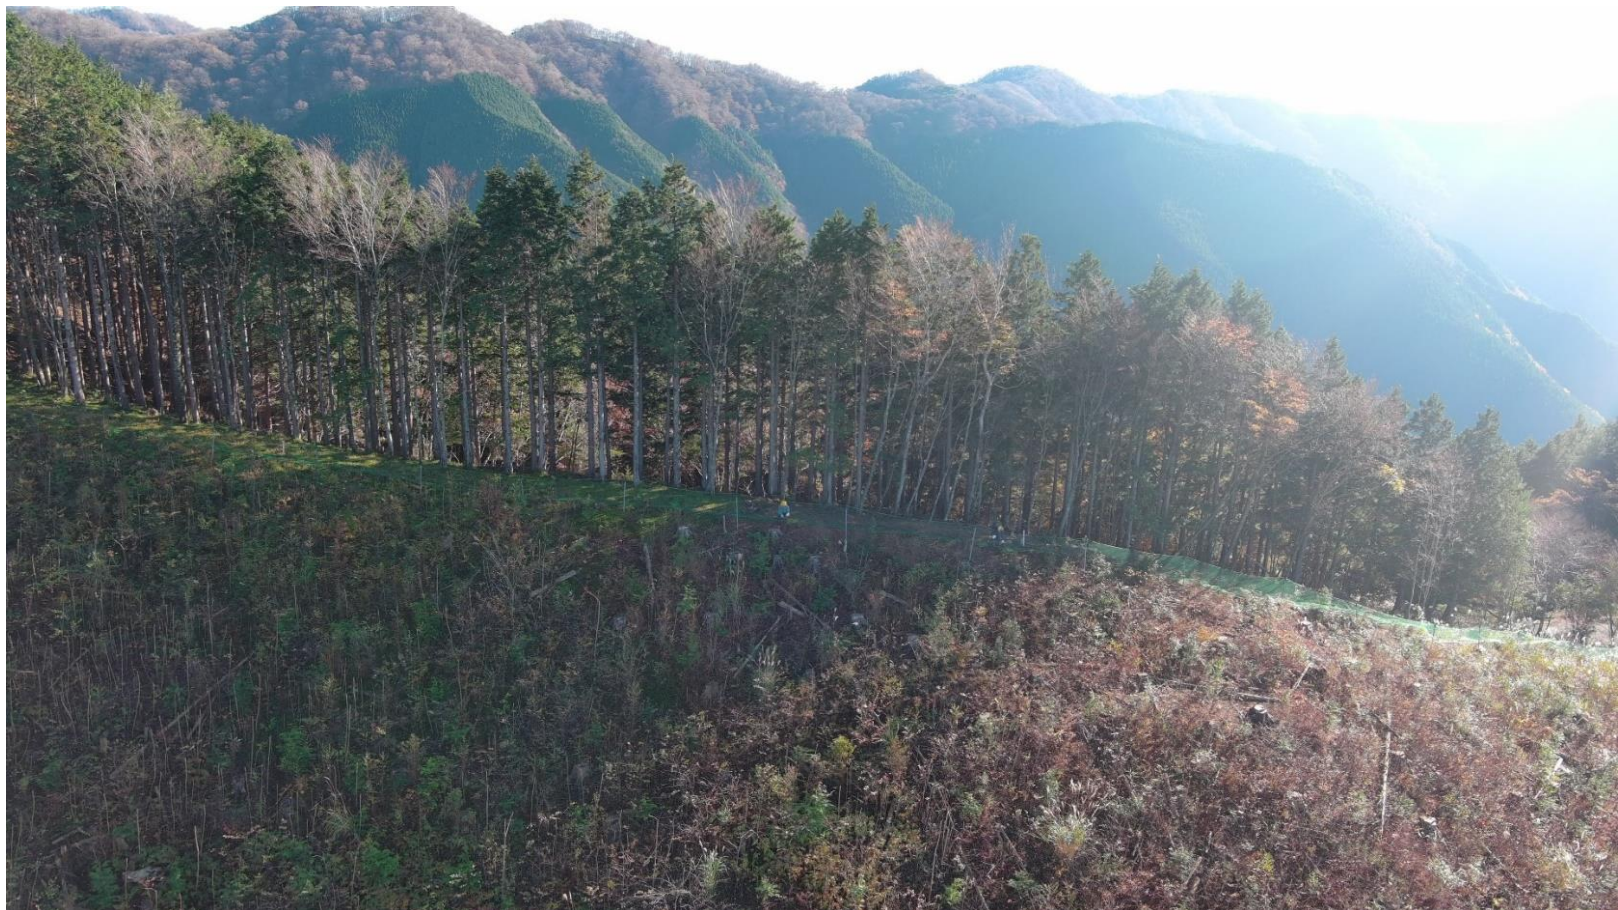
検証内容 ～アニマルネット～

ネット：視認性は良く、大きな破れは見える

→土砂や雪が溜まりやすく、風も受けやすいため
設置場所を選定する必要がある。

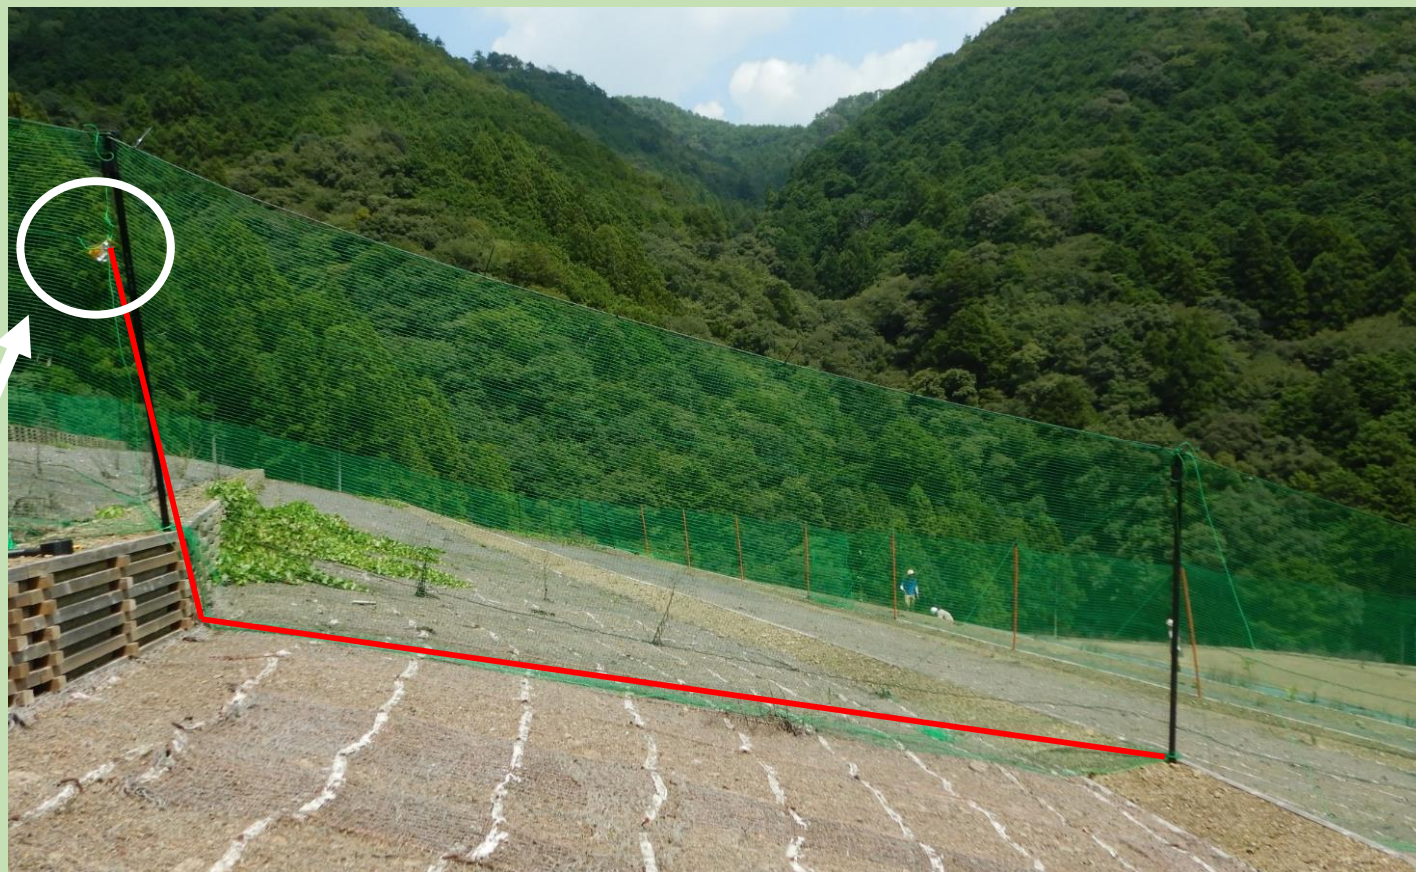
飛び出た旗

- 通常のシカ柵を設置後、柵の下部（地際付近）のポール間を結ぶ紐を設置。さらに、片方のポール上部に直径約3 cm、長さ10 cmのパイプを固定し、その中に旗を入れ、下部に設置した紐と旗を連結。
- シカなどの動物が柵の下をもぐり込むと、紐が引っ張られて旗が飛び出す仕組み
