平成26年度  
「森の巨人たち百選」仲間川の  
サキシマスオウノキ調査報告書

2015/03/31

九州森林管理局 計画保全部  
西表森林生態系保全センター

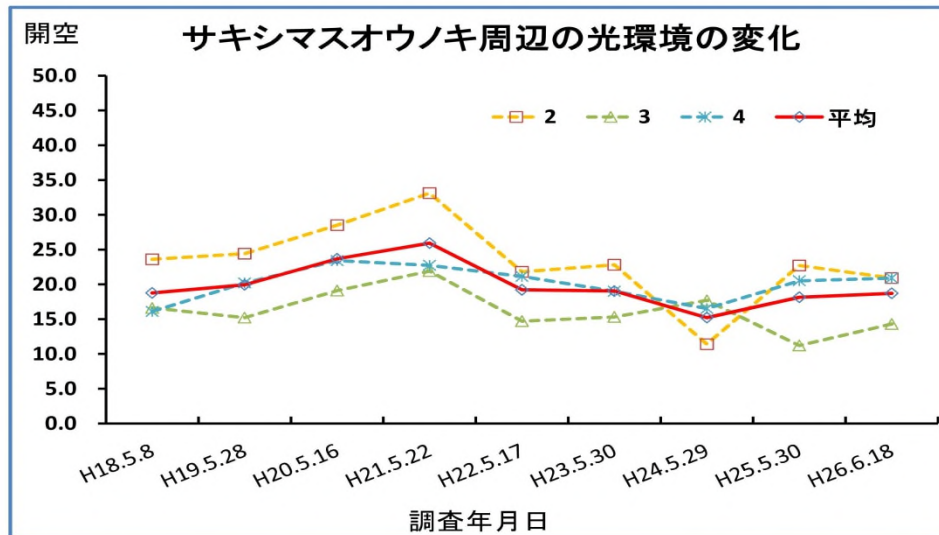
サキシマスオウノキ周囲における開空度の推移はグラフ1のとおりで、平成21年以降は大きな変化もなく推移してきている。

なお、測定点のP1は、平成20年11月調査時点からオオハマボウなどの枝葉が平成18年9月の台風13号の影響により垂下し、開空度の測定が出来ない状態となったことから過去の数値も含め平均値データとしては採用していない。

グラフ1 光環境の変化

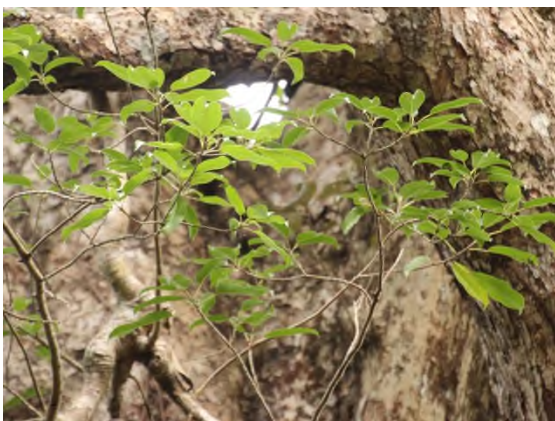
一方、着生植物はアコウやオオタニワタリ等が複数確認され、アコウ(写真2)については、これまで同様に気根がサキシマスオウノキの幹をつたって地中に向かって伸長している状況を確認した。

写真2 着生アコウ

平成 27 年度においては、「保全協議会」に対して平成 26 年度の調査結果を報告するとともに、太枝折損部の腐れや着生アコウのサキシマスオウノキの生育への影響などについて、樹木医診断を提案することとしたい。

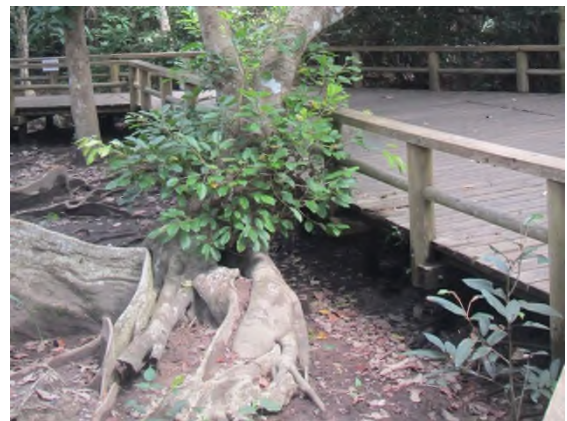
また、周囲に生育するアコウ(写真3)が成長するに伴い、サキシマスオウノキの板根の伸長に支障を与えていることが年々顕著になって発現してきている。

写真3 周囲に生育するアコウ

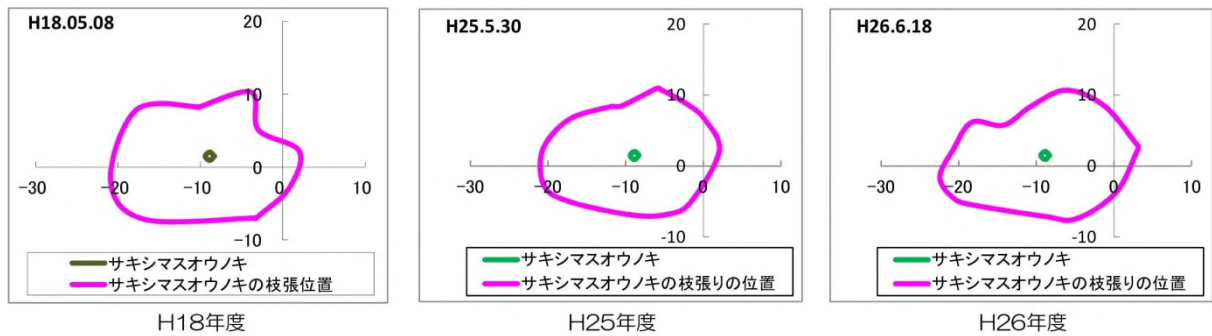
枝張りの変化を示す樹冠投影図を図4で示した。

平成25年7月の台風7号の影響で太枝2本の折損が確認され、その影響で平成26年度の枝張りに変化が生じた。

図4 枝張りの変化

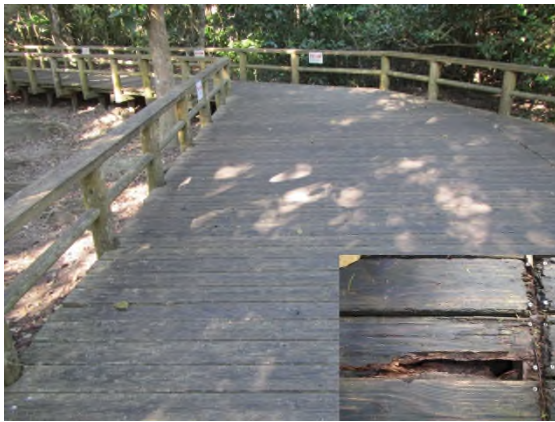
観察木道デッキについては、床板の腐れが確認されたことから、緊急に管理する森林管理署と連携し修繕措置を講じた。

写真4 修繕前の観察デッキ

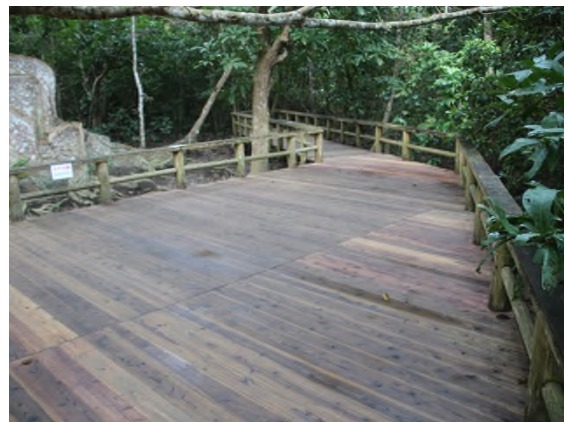
写真5 修繕後の観察デッキ

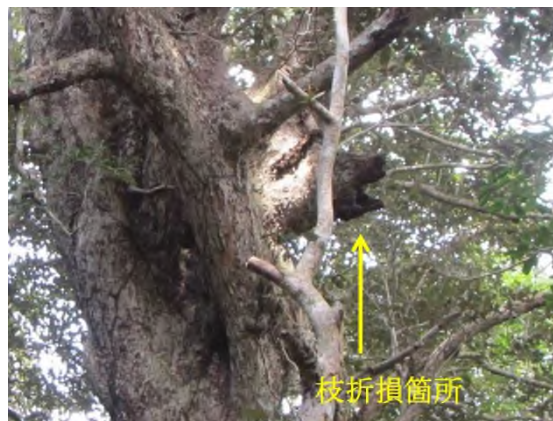
しかし、これまでも報告してきたとおり、これまでの累次の台風により枝折れした箇所の一部腐朽や空洞が見られることや、着生しているアコウの気根がサキシマスオウノキの幹をつたって地中に向かって伸長していること、また、周囲に生育するアコウがサキシマスオウノキの板根の伸長に支障を与えていることが年々顕著になって発現してきており、今後のサキシマスオウノキ

写真 6 枝折損箇所の腐朽
