平成26年度
「森の巨人たち百選」ウタラ川の
オヒルギ調査報告書

2015/03/31

九州森林管理局 計画保全部
西表森林生態系保全センター

「森の巨人たち百選」ウタラ川のオヒルギのモニタリングについて

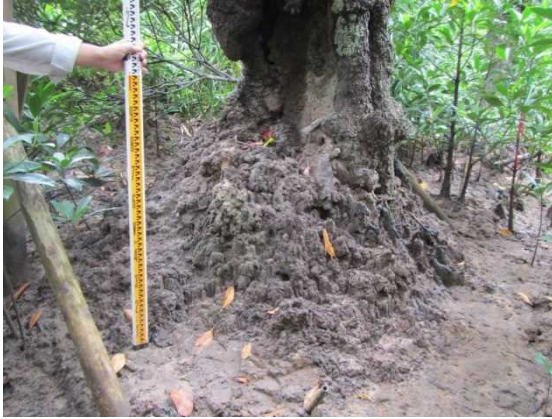
②地盤の状況については、オヒルギの根際にオキナワアナジャコが掘り出した泥の山（シャコ塚）により約80cm隆起しているが、昨年調査と同様に変化は認められなかった。

写真3 隆起したシャコ塚

この泥の山は林内の地形を変え、植生に変化をもたらすため早急な除去が必要である。

平成27年3月に「保全協議会」において、樹木医診断に基づく倒木、枝折れ防止柵の設置、当センターの報告に基づくオヒルギ周囲のシャコ塚除去等の保全措置が行われた。

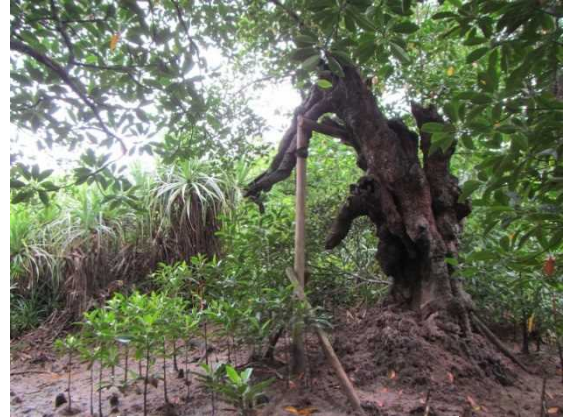
④周辺植生については、オヒルギ、サガリバナ等が確認されているが特に変化は認められなかった。しかし、その周囲には陸生植物であるアダンの繁茂が著しく、数本がオヒルギのすぐ近くまで伸長してきており、オヒルギの稚樹の定着や生長に影響が生じる可能性があるため除去が必要である。

写真4 周囲に繁茂するアダン

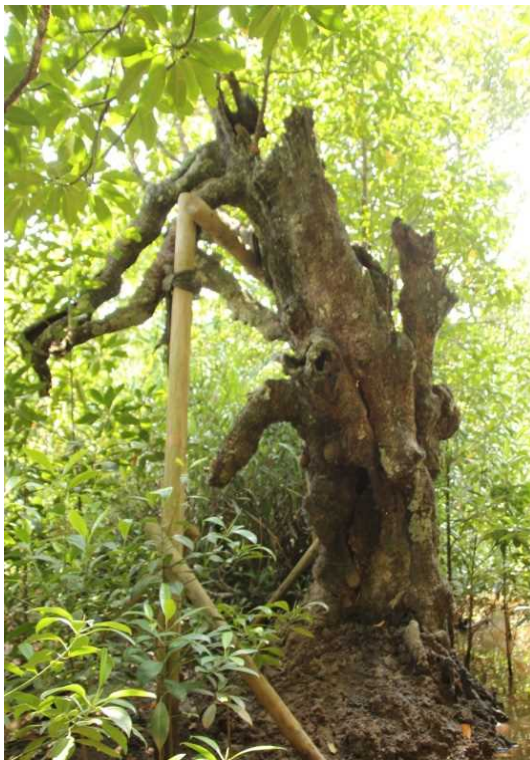
オヒルギの樹高は8.5m、胸高直径は99.8cm、根回りは345cmで形状に変化は見られなかった。また、幹、枝については、いずれも異常は認められなかった。

写真1 措置前のオヒルギ

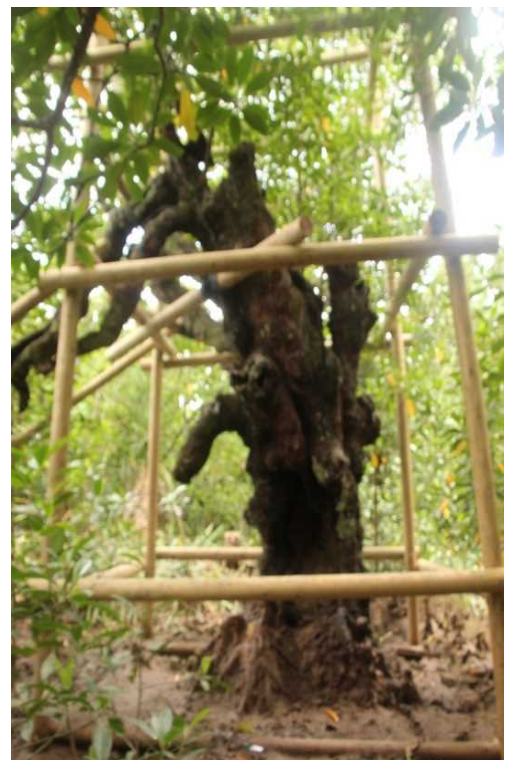
写真2 措置後のオヒルギ
